船舶事故調査報告書

船種 船名 貨物船 TAI SHAN
I M O 番号 9 6 1 3 0 6 8
総トン数 9 1, 3 7 4 トン

船種 船名 貨物船 SHINLINE 9
I M O 番号 8 9 2 2 1 9 9
総トン数 5, 5 5 4 トン

事故種類 衝突
発生日時 平成25年9月21日 12時39分41秒ごろ
発生場所 千葉県木更津市木更津港北西沖
木更津港沖灯標から真方位079° 610m付近
(概位 北緯35° 25.23' 東経139° 47.19')

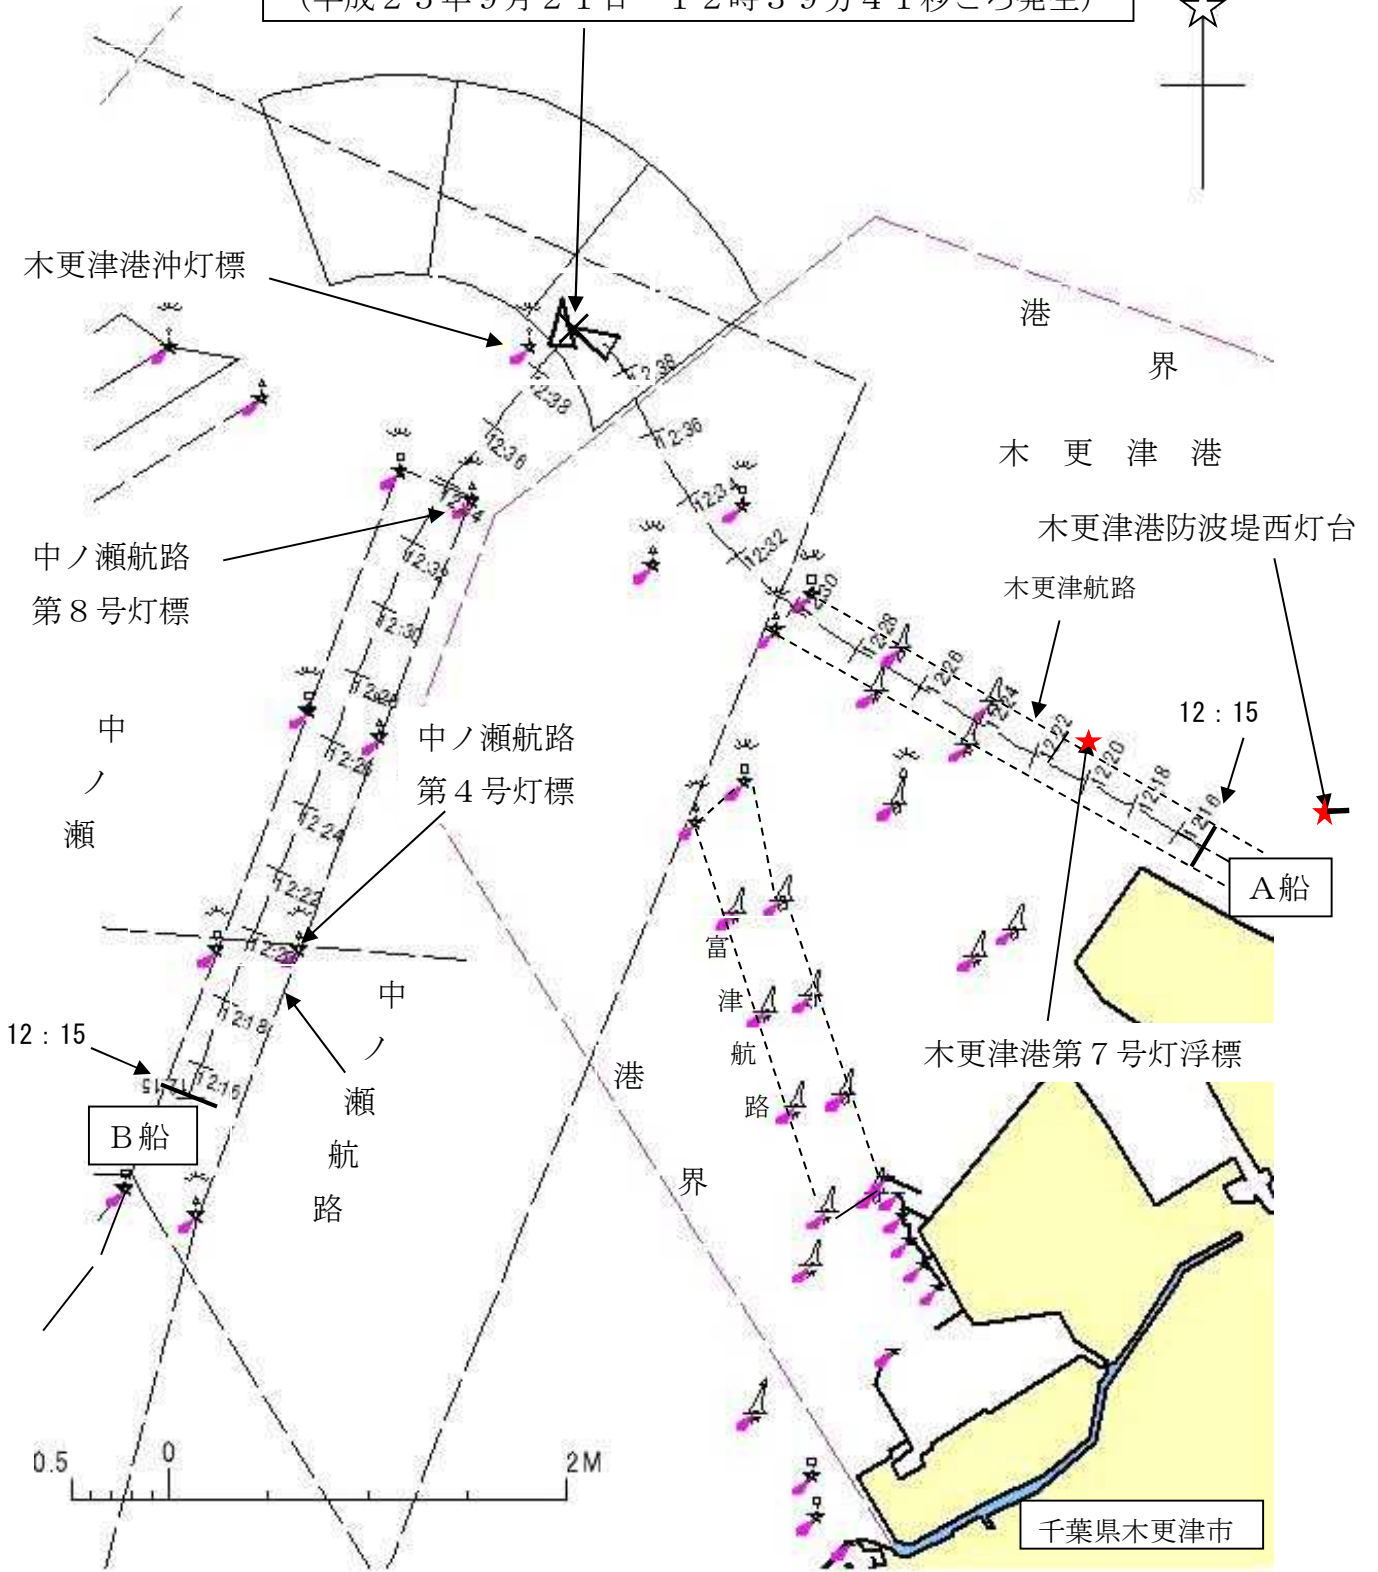
付図1 航行経路図 (その1)

事故発生場所
 (平成25年9月21日 12時39分41秒ごろ発生)

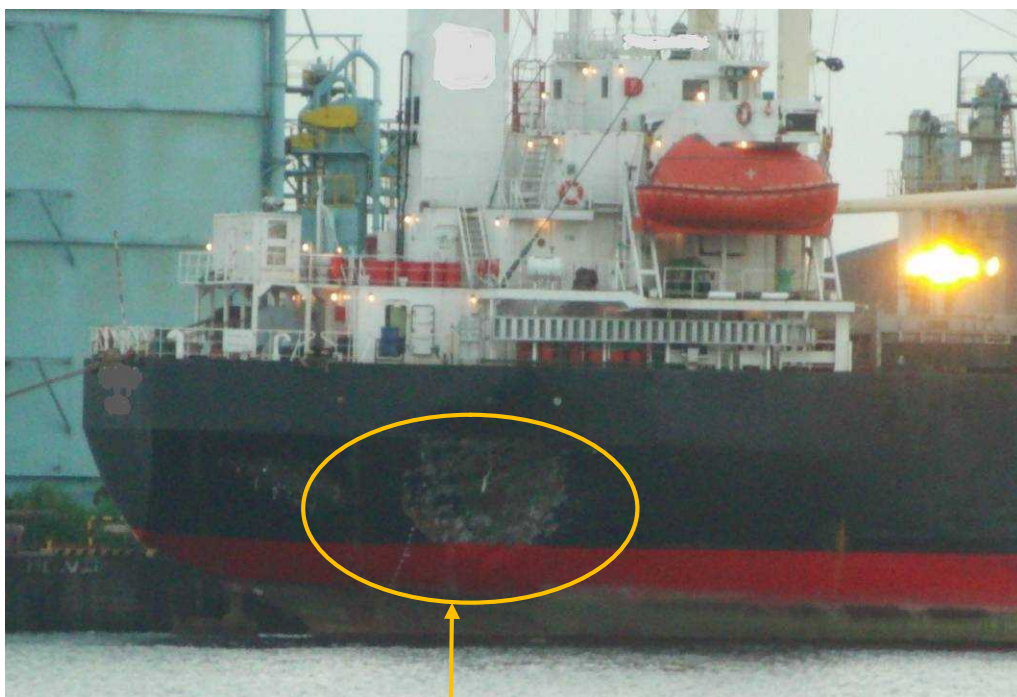
写真1 B船の損傷状況（その1）

船長Bの海難報告書によれば、右舷船尾部外板に凹損2箇所(縦約5.7m横約5.2m、及び縦約1.5m横約4.0m)及び亀裂(約3.7m)等を生じた。

凹損

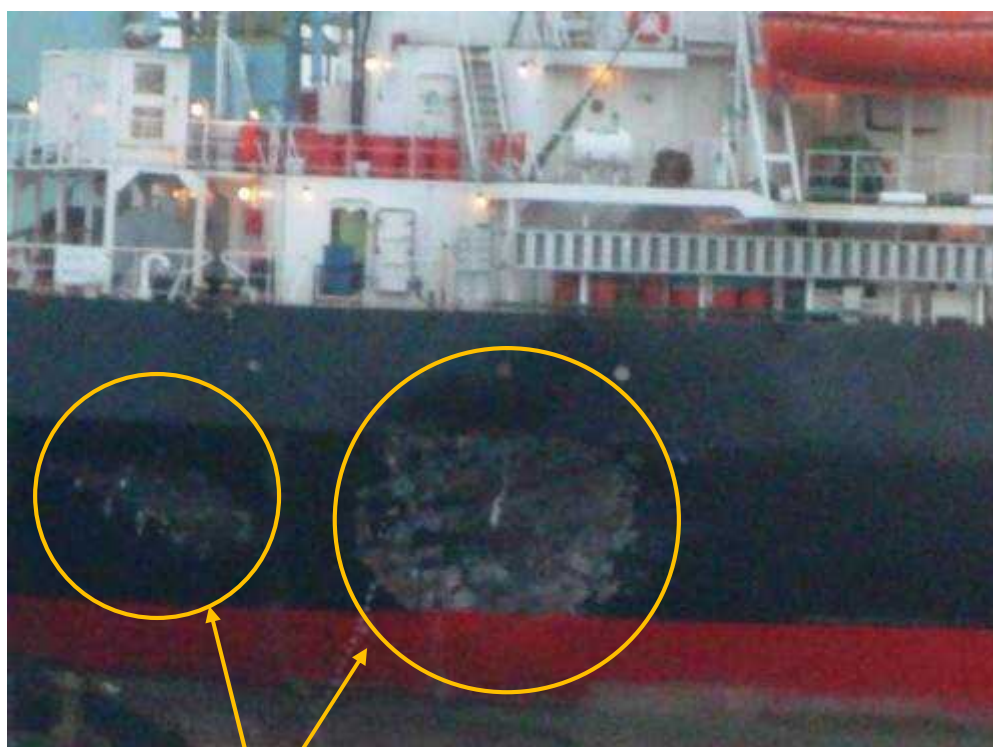
写真2 B船の損傷状況（その2）

凹損
