船舶事故調査報告書

平成28年2月25日

運輸安全委員会（海事専門部会）議決

事故種類	衝突
発生日時	平成26年6月18日 05時48分ごろ
発生場所	静岡県静岡市清水区清水港外 清水灯台から真方位024° 1.2海里（M）付近 （概位 北緯35° 01.73′ 東経138° 32.42′）
事故調査の経過	平成26年6月18日、本事故の調査を担当する主管調査官（横浜事務所）ほか2人の地方事故調査官を指名した。 原因関係者から意見聴取を行った。
事実情報 船種船名、総トン数 船舶番号、船舶所有者等 L×B×D、船質 機関、出力、進水等	A 貨物船 ^{テュジュ アロー} TUJU ARROW（バハマ国籍）、44,684トン 9443920（IMO番号）、EAST BLUE MARLIN S.A. 225.00m×32.26m×20.56m、鋼 ディーゼル機関、12,577kW、2010年10月 B 貨物船 ^{サニー ホープ} SUNNY HOPE（パナマ共和国籍）、33,138トン 9482134（IMO番号）、C.S. SUNNY, S.A. 197.00m×32.26m×18.10m、鋼 ディーゼル機関、8,630kW、2011年8月
乗組員等に関する情報	船長A（フィリピン共和国籍） 男性 42歳 締約国資格受有者承認証 船長（バハマ共和国発給） 交付年月日 2009年6月22日 （2016年12月31日まで有効） 船長B（大韓民国籍） 男性 59歳 締約国資格受有者承認証 船長（パナマ共和国発給） 交付年月日 2012年12月19日 （2016年12月11日まで有効） 水先人B 男性 64歳 清水水先区1級水先人水先免状 免許年月日 平成18年12月22日 免状交付年月日 平成23年11月24日 有効期間満了日 平成28年12月21日
死傷者等	なし
損傷	A 船首部の右舷舷縁及び外板に亀裂を伴う凹損等、手すりに曲損 B 船首部の左舷舷縁に亀裂を伴う凹損、曲損及び擦過傷

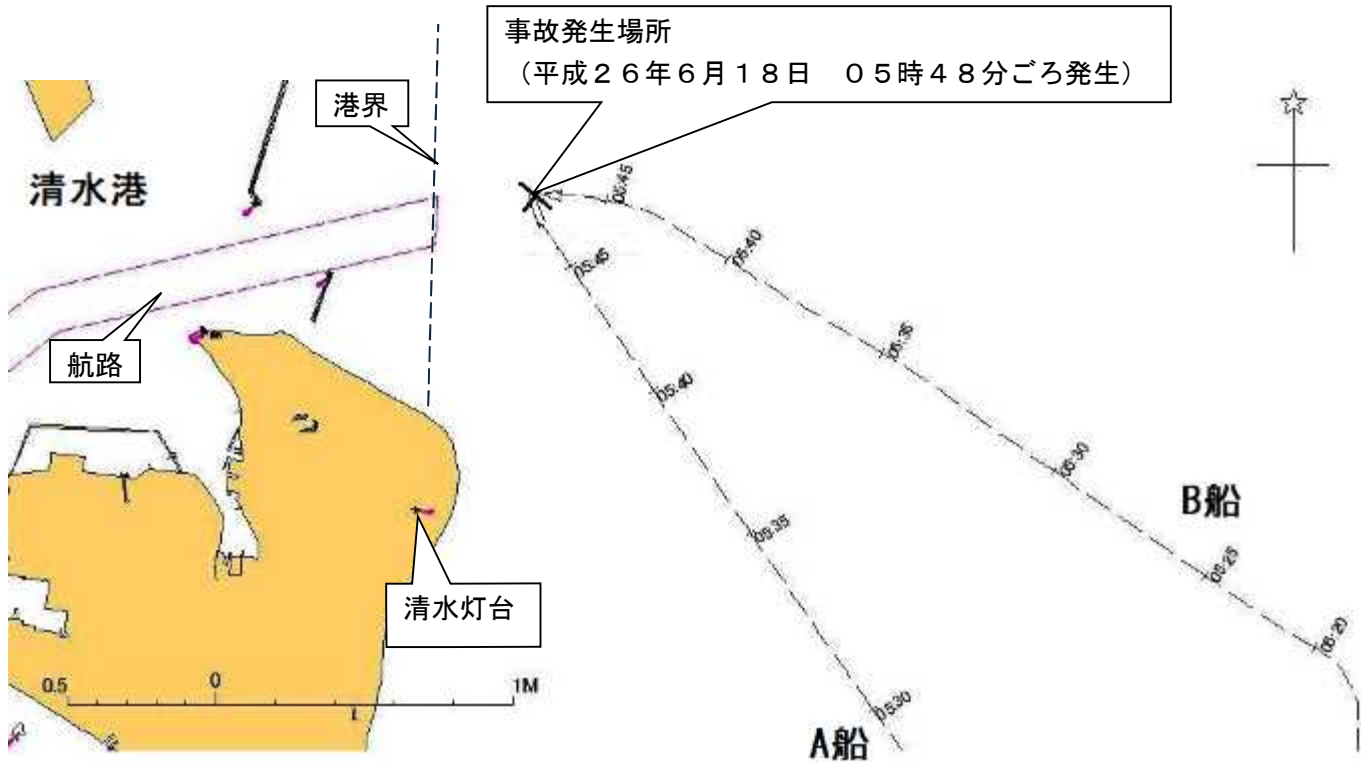
付図1 航行経路図

<p>事故の経過</p>	<p>A船は、船長Aほか20人（全員フィリピン共和国籍）が乗り組み、パルプ約63,000t及び板材約8,000tを積載し、静岡県清水港に向かった。</p> <p>船長Aは、平成26年6月18日05時16分ごろ、レーダーで、右舷船首方約2MにB船を認め、その後B船が清水港内に向けて左転したことから、B船と進路が交差する態勢となったことを認めた。</p> <p>船長Aは、A船がB船を避航する立場にあると思ったが、速力が速いA船の方が先に検疫錨地に到着するので、B船を避航する状況にはならないと判断し、05時26分ごろ（テレグラフィガーの時計には10分の遅れがあり、実際は05時36分ごろであった。）機関を停止し、その後惰力で検疫錨地に向けて北北西進した。</p> <p>船長Aは、B船が、水先人Bを乗せた後、増速し、港内航路の入口に向けて左転を開始したので、前路で互いに接近する状況となったことを知った。</p> <p>A船は、船長Aが、既に速力を落としていたので、転舵しても舵効はないと判断し、機関を全速力後進にかけたものの、05時48分ごろ、A船の右舷船首部とB船の左舷船首部とが衝突した。</p> <p>B船は、船長Bほか20人（大韓民国籍1人、フィリピン共和国籍19人）が乗り組み、酸化アルミニウム約44,000tを積載して清水港に向かい、05時35分ごろ、清水灯台の東方沖で、水先人Bを乗船させた。</p> <p>水先人Bは、船長Bの操船指揮の下、水先を開始し、05時38分ごろ、VHF無線電話（以下「VHF」という。）でA船を呼び出し、機関を停止したのちB船の後に続くように要請した。</p> <p>水先人B及び船長Bは、A船が機関を停止した旨を回答したので、A船が行きあしを止めてB船の後から検疫錨地に向かうものと思った。</p> <p>水先人Bは、05時41分ごろ、清水灯台から真方位048°1.3M付近に至り、機関を極微速力前進にかけ、約6.0ノット（kn）の対地速力で港内航路の入口に向けて左転を開始したとき、A船を左舷正横0.5M付近に認めた。</p> <p>B船は、左転を続け、A船が左舷至近に迫ったので、右舵一杯とし、機関を全速力後進にかけたものの、B船とA船とが衝突した。</p> <p>本事故後、A船は検疫錨地に投錨し、B船は予定していた岸壁に着岸した。</p> <p>（付図1 航行経路図、付表1 A船のAIS記録（抜粋）、付表2 B船のAIS記録（抜粋）、写真1 A船の損傷状況、写真2 B船の損傷状況 参照）</p>

<p>原因</p>	<p>本事故は、清水港外を港内航路の入口に向けて、A船が北北西進中、B船が北西進中、船長Aが、B船に対する見張りを適切に行っておらず、また、水先人B及び船長Bが、A船が行きあしを止めてB船の後に続くものと思い、A船の前路に向けて左転を続けたため、両船が衝突したことにより発生したものと考えられる。</p>
<p>参考</p>	<p>今後の同種事故等の再発防止に役立つ事項として、次のことが考えられる。</p>

| | <ul style="list-style-type: none">・ V H F で他船と操船や避航に関する連絡を取り合う場合は、相手が連絡内容を理解し、動作が確実に履行されていることを確認すること。 |

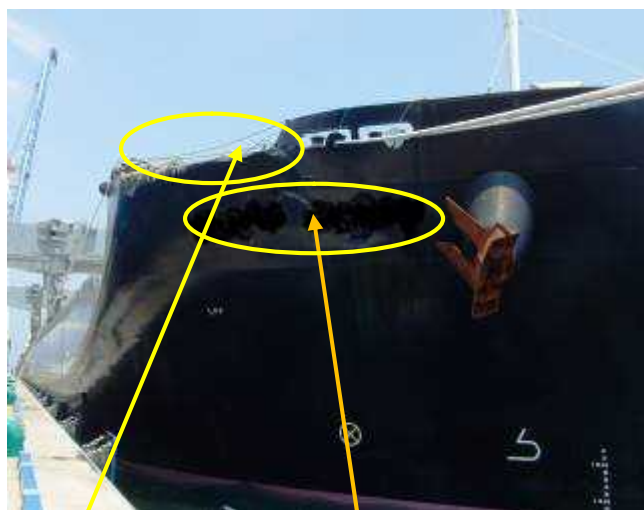
写真1 A船の損傷状況

ブルワーク曲損

亀裂及び凹損等

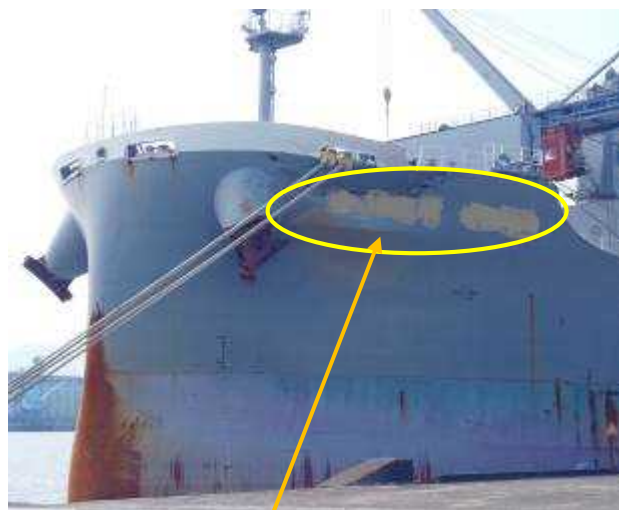
写真2 B船の損傷状況

亀裂及び凹損等
