船舶事故調査報告書

| 事故種類 | 衝突（防波堤） |
| 事故の概要 | 貨物船第一昭扇丸 ^{しょうせん} は、入航中、防波堤に衝突した。 第一昭扇丸は、航海士1人が負傷し、球状船首部に破口等を生じ、 また、防波堤のコンクリートに欠損を生じた。 |

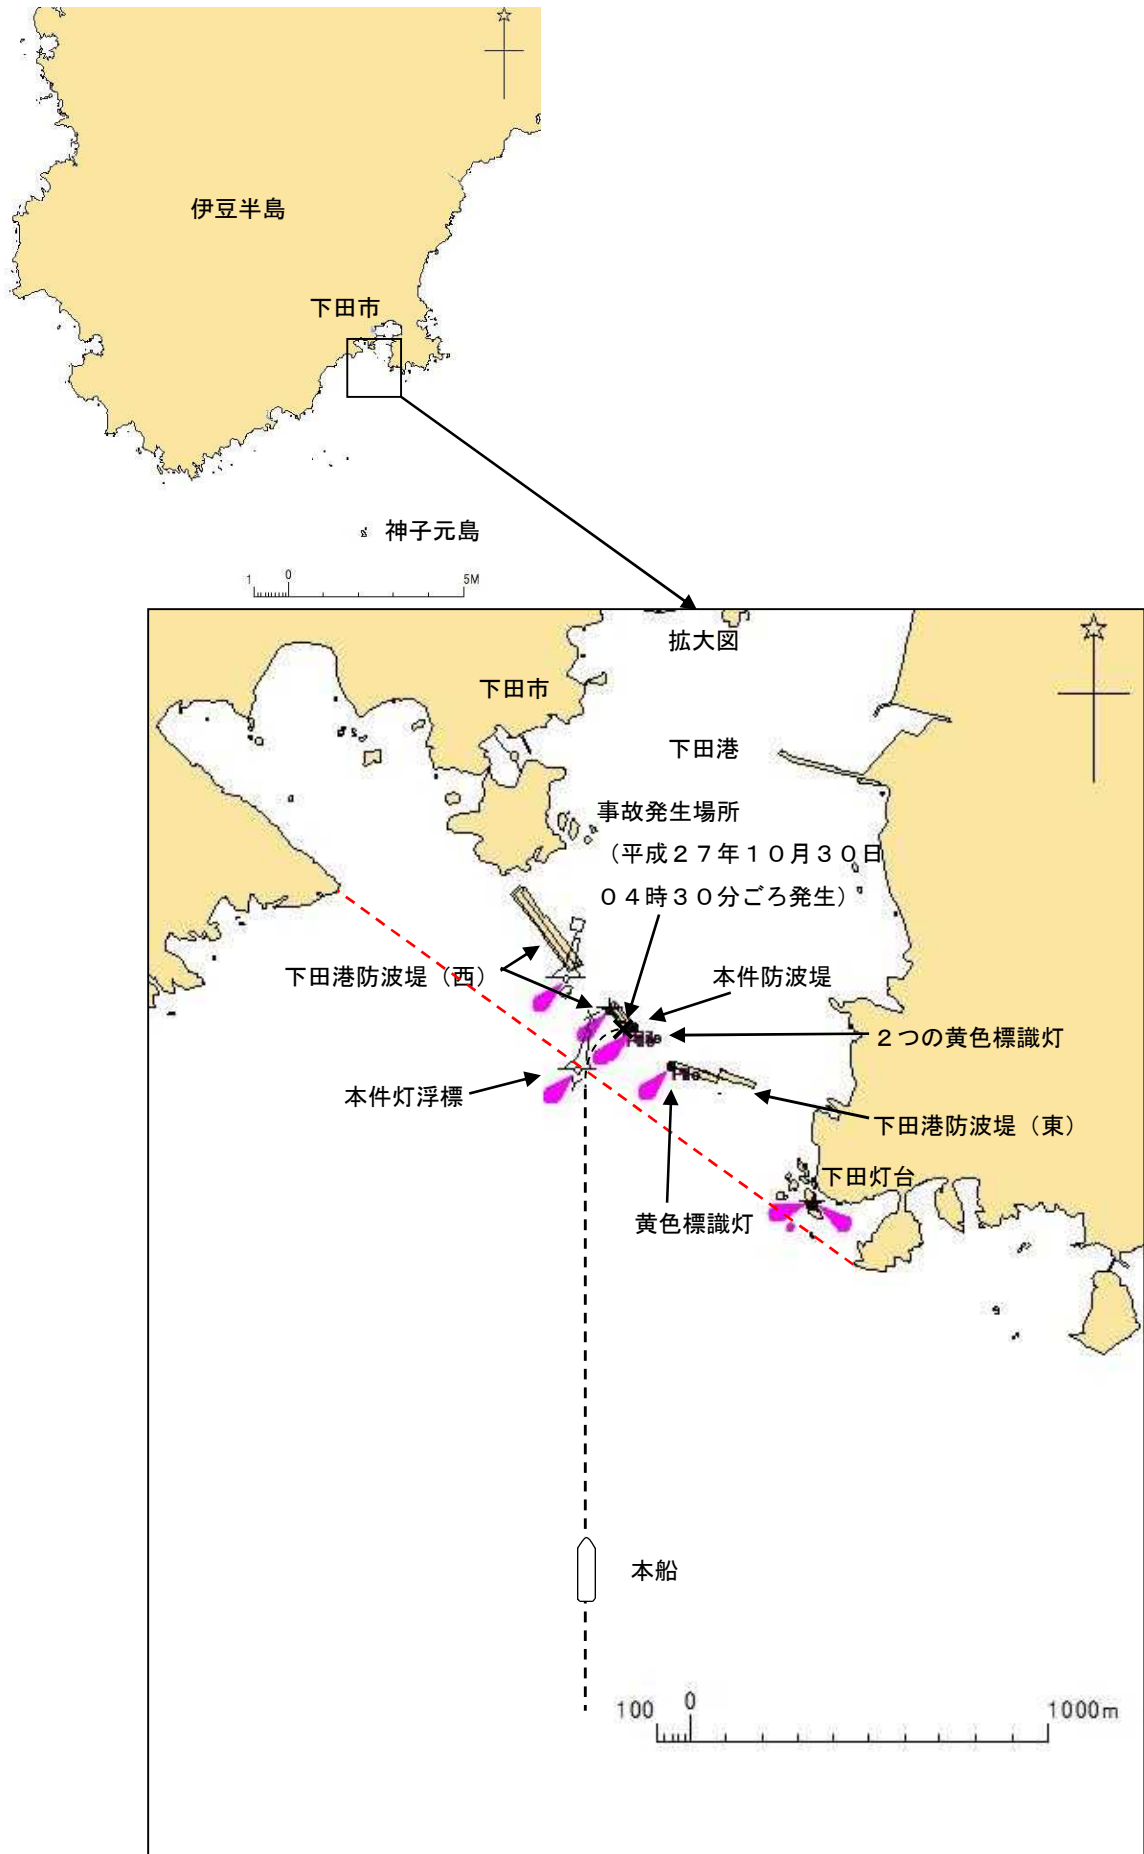
付図1 事故発生経過概略図

| | <p>船長は、平成27年10月30日04時00分ごろ、本船が下田市神子元島^{みこもと}付近を南西進中、船体の動揺が激しくなったと感じて昇橋したところ、船首方から約3mのうねりを受けていたので下田港に避難することを決め、入港準備をするよう乗組員に指示し、自ら手動操舵につき、約9ノット(kn)の速力(対地速力、以下同じ。)で下田港に向かった。</p> <p>船長は、船首方に下田港防波堤(西)の東側の防波堤(以下「本件防波堤」という。)と下田港防波堤(東)との間の水路(以下「本件水路」という。)を航行して入航するつもりで、本件防波堤付近に向けて北上した。</p> <p>船長は、本件防波堤の南西方に設置された工船用灯浮標(以下「本件灯浮標」という。)の灯火を視認し、オフセンターとした0.75海里(M)レンジのレーダー画面で本件灯浮標の映像を認め、速力を約8knに下げ、本件水路の目印としていた本件防波堤東端の黄色標識灯の灯火を探した。</p> <p>本船は、船長が、本件灯浮標を見て本件灯浮標に近づき過ぎたことに気付き、約10°に右舵を取って回頭を開始したところ、船首方約50mに本件防波堤が見えたので、右舵一杯を取り、主機を中立運転、続けて全速力後進にかけたが、04時30分ごろ、球状船首部が本件防波堤に衝突した。</p> <p>船長は、後進して本件防波堤から離れ、下田港外ヶ岡岸壁に着けた後、船首の損傷状況及び積荷の荷崩れ状況を確認して船舶所有者への連絡を行い、海上保安庁へ本事故の発生を通報した。</p> <p>本船は、乗組員によって積荷が移動しないよう固縛され、船首外板部の仮補修が行われて臨時検査を受けた後、11月3日下田港を出港し、千葉港で荷揚げして、11月9日静岡県西伊豆町の造船所^{きよと}に入渠した。</p> <p>(付図1 事故発生経過概略図 参照)</p> |

| <p>分析</p> <p>乗組員等の関与 船体・機関等の関与 気象・海象等の関与 判明した事項の解析</p> | <p>あり なし なし</p> <p>本船は、下田港に入航中、船長が、本件防波堤東端の黄色標識灯の灯火を探していて、本件水路に向ける右転の時機を失したことから、本件灯浮標に近づき過ぎたことに気付き、右舵を取って回頭を開始したものの、本件防波堤に衝突したものと考えられる。</p> <p>船長は、船首甲板の作業灯及び船橋左右前方を照らす2つの作業灯をそれぞれ点けていたことから、船首方が見えにくい状態となり、本件防波堤東端の黄色標識灯の灯火を衝突直前まで見付けられなかった可能性があると考えられる。</p> |
| <p>原因</p> | <p>本事故は、夜間、本船が、下田港に入航中、船長が、本件防波堤東端の黄色標識灯の灯火を探していて、本件水路に向ける右転の時機を失したため、本件灯浮標に近づき過ぎたことに気付き、右舵を取って回頭を開始したものの、本件防波堤に衝突したことにより発生したものと考えられる。</p> |

| <p>参考</p> | <p>今後の同種事故等の再発防止に役立つ事項として、次のことが考えられる。</p> <ul style="list-style-type: none"> ・夜間、港内に向けて航行する際は、レーダー及びGPSプロッタ |

| | <p>一を有効利用して船位の確認を行うこと。</p> <ul style="list-style-type: none">・入港前、海図を利用し、入航経路の計画を立てること。・入港する際、見張りの妨げとならないようにして作業灯を点灯すること。 |
