船舶事故調査報告書

事故種類	火災
発生日時	平成27年7月18日 11時40分ごろ
発生場所	静岡県沼津市静浦港 静浦港多比船越突堤灯台から真方位272°460m付近 （概位 北緯35°02.9′ 東経138°53.5′）
事故の概要	プレジャーボート ^{バンデル} BANDELは、係留中、火災が発生した。
事故調査の経過	平成27年7月21日、本事故の調査を担当する主管調査官（横浜事務所）ほか1人の地方事故調査官を指名した。 原因関係者から意見聴取を行った。
事実情報 船種船名、総トン数 船舶番号、船舶所有者等 L×B×D、船質 機関、出力、進水等	プレジャーボート BANDEL、19トン 240-62686静岡、清水リース&カード株式会社 14.65m (Lr) × 4.55m × 2.57m、FRP ディーゼル機関2基、1,052.00kW（合計）、平成22年6月
乗組員等に関する情報	船長 男性 49歳 一級小型船舶操縦士・特殊小型船舶操縦士・特定 免許登録日 平成9年4月8日 免許証交付日 平成24年2月20日 （平成29年4月7日まで有効）
死傷者等	なし
損傷	全損
気象・海象	気象：天気 曇り、風向 西、風力 2、視界 良好 海象：海上 平穏
事故の経過	本船は、船長ほか1人が乗り組み、知人6人（以下「同乗者」という。）を乗せ、静岡県沼津市所在のマリーナ（以下「本件マリーナ」という。）で係留中、船長及び乗組員が出航準備作業を行っていた。 船長及び乗組員は、主機を始動して運転状況を確認した後、船尾デッキの床下に配置された機関室で清水ポンプの調整をしていたところ、平成27年7月18日11時40分ごろ、船室で同乗者が声をあげたので機関室出入口から船首方向を見て船室の奥から白煙が出ているのを認めた。 船長は、同乗者を陸上に避難させ、機関室の配線用遮断器が作動していないことを確認した後、運転していたエアコンを含めて全ての電

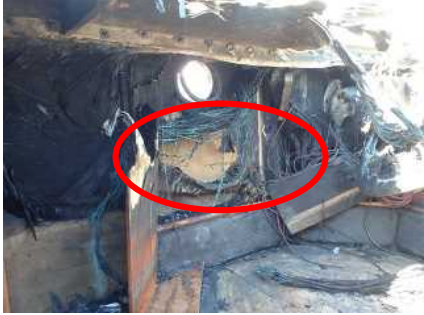
</div> <p>写真3 操縦席付近右舷側の内張りの焼損状況</p> <div style="text-align: center;">

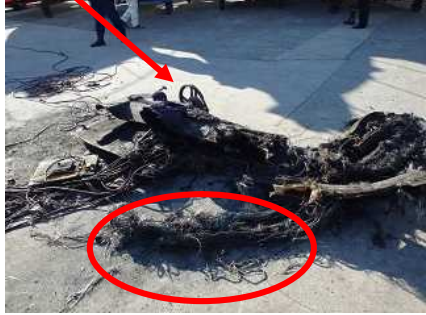
</div> <p>写真4 内張りの内部から取り出された激しく焼損した配線</p>
<p>分析</p> <p>乗組員等の関与 船体・機関等の関与 気象・海象等の関与 判明した事項の解析</p>	<p>なし あり なし</p> <p>本船は、本件マリーナで係留中、操縦席付近右舷側の内張りの内部から出火したものと考えられる。</p> <p>本船は、火災発生後も交流110V電源系統でエアコンが運転されていたことから、操縦席付近右舷側の内張りの内部に増設された直流12V及び24V電源系統の電気配線から出火した可能性があると考えられるが、その状況を明らかにすることはできなかった。</p>
<p>原因</p>	<p>本事故は、本船が本件マリーナで係留中、操縦席付近右舷側の内張りの内部から出火したことにより発生したものと考えられる。</p>
<p>参考</p>	<p>今後の同種事故等の再発防止及び被害の軽減に役立つ事項として、次のことが考えられる。</p> <ul style="list-style-type: none"> ・定期的に電気系統の絶縁抵抗の計測を行うこと。
