## 船舶事故調査報告書

平成28年3月24日  
 運輸安全委員会（海事専門部会）議決  
 委員 庄 司 邦 昭（部会長）  
 委員 小須田 敏  
 委員 根 本 美 奈

事故種類	火災
発生日時	平成27年8月9日 09時05分ごろ
発生場所	神奈川県川崎市川崎人工島北西方沖 東京湾アクアライン風の塔灯から真方位304° 1,086m付近 （概位 北緯35° 29.8′ 東経139° 49.5′）
事故の概要	プレジャーボート <sup>キヨ</sup> KIKOは、航行中、火災が発生した。
事故調査の経過	平成27年8月11日、本事故の調査を担当する主管調査官（横浜事務所）ほか1人の地方事故調査官を指名した。 原因関係者から意見聴取を行った。
事実情報 船種船名、総トン数 船舶番号、船舶所有者等 L×B×D、船質 機関、出力、進水等	プレジャーボート KIKO、6.4トン 241-10052千葉、有限会社アイル 8.12m (Lr) × 3.18m × 1.67m、FRP ディーゼル機関2基、220.66kW（合計）、平成元年8月
乗組員等に関する情報	船長 男性 48歳 二級小型船舶操縦士・特殊小型船舶操縦士・特定 免許登録日 平成14年11月11日 免許証交付日 平成25年4月3日 （平成30年4月16日まで有効）
死傷者等	なし
損傷	左舷主機の排気マニホールド、過給機及び制御装置等焼損
気象・海象	気象：天気 曇り、風向 南西、風力 3、視界 良好 海象：海上 平穏
事故の経過	本船は、船長が1人で乗り組み、知人（以下「同乗者」という。）4人を乗せてクルージングの目的で、平成27年8月9日08時30分ごろ千葉県浦安市所在のマリーナ（以下「本件マリーナ」という。）を出発した。 本船は、船長がフライングブリッジの操縦席に腰を掛け操船し、機関を回転数毎分（rpm）約3,000で川崎人工島西方沖を北西進中、09時00分ごろ、船尾デッキにいた同乗者の1人が左舷主機の排気口より黒煙を噴出していることに気付くとともに、船長が左舷主機の回転数が低下したことを認めた。 本船は、船長が両舷主機を中立にした後、両舷主機の始動スイッチ

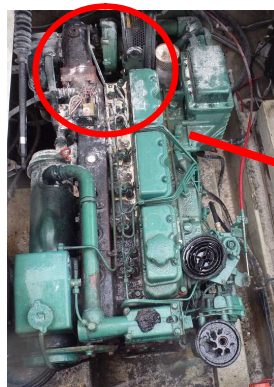
写真1 左舷主機

左舷主機は、機関修理業者による開放点検の結果、左舷側ドライブユニットの冷却海水取入口にビニール袋が詰まり、冷却海水量が不足して冷却清水が過熱し、左舷主機の制御装置が焼損し、始動スイッチを切っても停止ができない状況になっていたことが本事故後に判明した。

左舷主機は、本事故後、過給機及び排気マニホールドの上面付近の焼

<p>損が激しかった。</p> <p>本船は、操縦席がフライングブリッジとキャビン内の2か所があり、フライングブリッジの操縦パネルには、両舷主機の回転数計及び警報装置が、キャビン内の操縦パネルには、同回転数計、油圧計、電圧計、警報装置及び冷却清水の水温計が装備されていた。</p> <p>左舷主機は、冷却清水の温度が温度調節弁に設置の温度センサーが97℃を超えたことを検知した時点で、警報装置が警報を発するようになっていた。</p> <p>船長及び同乗者は、本事故当時、キャビン内におらず、フライングブリッジの警報装置の電源が投入されていなかったため冷却清水の温度上昇に気付くことはなかった。</p>
<p><b>分析</b></p> <p>乗組員等の関与</p> <p>船体・機関等の関与</p> <p>気象・海象等の関与</p> <p>判明した事項の解析</p>	<p>あり</p> <p>あり</p> <p>なし</p> <p>本船は、川崎人工島北西方沖を北西進中、左舷主機の冷却海水取入口にビニール袋が詰まり、冷却海水量が不足したことから、左舷主機の冷却清水が過熱する状況になり、過給機、排気マニホールド及び制御装置付近から出火した可能性があると考えられるが出火元を特定することができなかった。</p> <p>左舷主機は、制御装置が焼損して制御不能となったものと考えられる。</p> <p>本船は、フライングブリッジの警報装置の電源が投入されていれば、冷却清水の温度上昇に気づき、本事故の発生を回避できた可能性があると考えられる。</p>
<p><b>原因</b></p>	<p>本事故は、本船が、川崎人工島北西方沖を北西進中、左舷主機の過給機、排気マニホールド及び制御装置付近から出火したことより発生した可能性があると考えられる。</p>
<p><b>参考</b></p>	<p>今後の同種事故等の再発防止に役立つ事項として、次のことが考えられる。</p> <ul style="list-style-type: none"> <li>・航行中は、常時、温度、圧力及び回転数等を監視して早期に主機の異常が発見できるように努めること。</li> </ul>

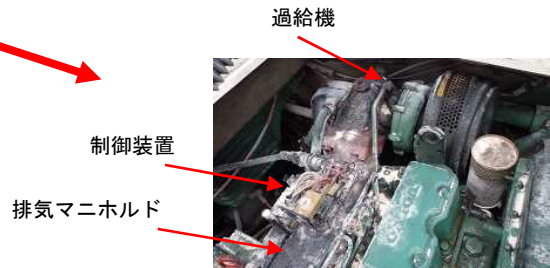
写真2 火災状況

本船は、09時05分ごろ、黒煙に気付いた同乗者が、機関室のハッチカバーを開けると同室内が黒煙で充満しており、左舷主機からの出火を認め、持運び式粉末消火器を用いて消火した。
