## 船舶事故調査報告書

平成28年3月24日  
 運輸安全委員会（海事専門部会）議決  
 委員 庄 司 邦 昭（部会長）  
 委員 小須田 敏  
 委員 根 本 美 奈

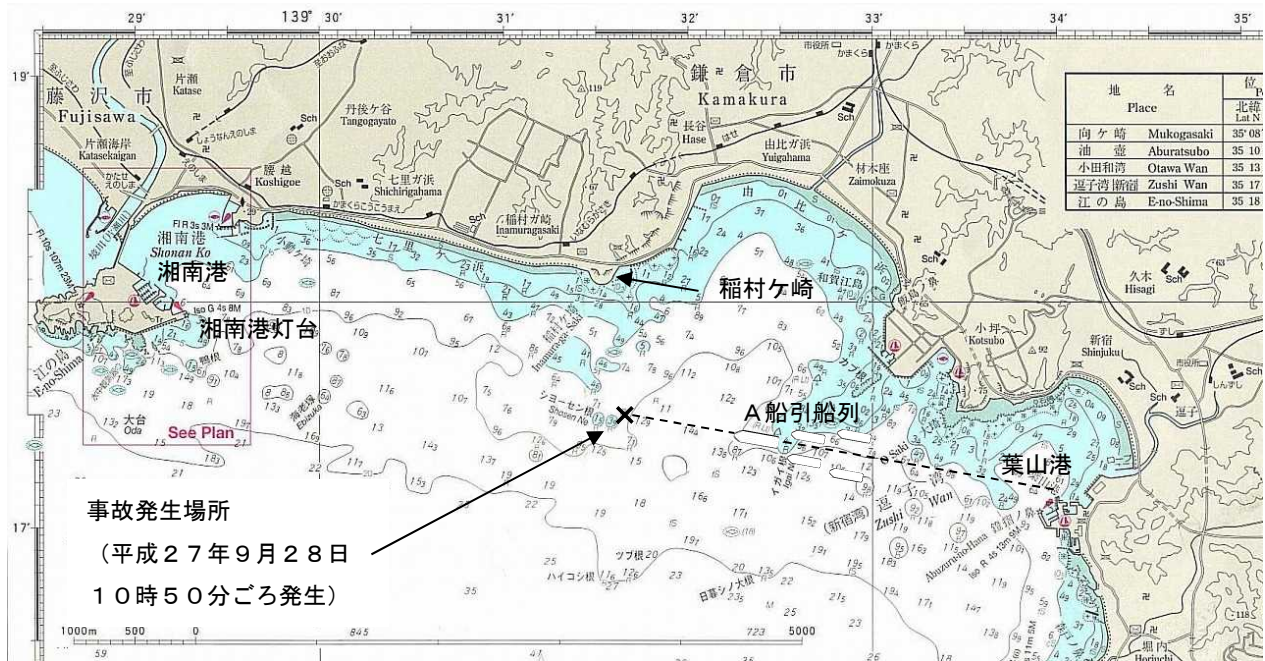
付図1 事故発生経過概略図

約2～3mの波を認めて機関を約1,800rpmに下げ、その波を乗り越えたが、続けて同方向から波高約3～4mの波（以下「本件波」という。）を受けて左舷側が持ち上がり、平成27年9月28日10時50分ごろ、右舷側に転覆した。

<p>気象・海象等の関与 判明した事項の解析</p>	<p>A あり、B あり、C あり、D あり、E あり</p> <p>A 船引船列は、稲村ヶ崎南方沖において、湘南港に向けて西北西進中、左舷正横方から本件波を受けたことから、左舷側が持ち上がり、右舷側に転覆したものと考えられる。</p> <p>船長Aは、先島諸島付近にある台風からのうねりが寄せる状況下、稲村ヶ崎南方沖に浅瀬があることを知らなかったことから、湘南港に向けて同浅瀬付近を西北西進し、左舷正横方から本件波を受けたものと考えられる。</p>
<p>原因</p>	<p>本事故は、A 船引船列が、稲村ヶ崎南方沖において、湘南港に向けて西北西進中、左舷正横方から本件波を受けたため、左舷側が持ち上がり、右舷側に転覆したことにより発生したものと考えられる。</p>
<p>参考</p>	<p>本件ヨット部は、本事故後、ヨットの移動が必要な場合は、陸送する対策を採った。</p> <p>今後の同種事故等の再発防止に役立つ事項として、次のことが考えられる。</p> <ul style="list-style-type: none"> <li>・航海計画を立てる際には、海図を使用して浅所などの水路調査を行うこと。</li> <li>・うねりは、陸岸近くの水深が浅い海域で波高が高くなるので、うねりのあるときは、陸岸から十分に離れて航行すること。</li> </ul>
