船舶事故調査報告書

平成28年3月17日
 運輸安全委員会（海事専門部会）議決
 委員 庄 司 邦 昭（部会長）
 委員 小須田 敏
 委員 根 本 美 奈

| 事故種類 | 衝突 |
| 発生日時 | 平成26年11月5日 08時06分ごろ |

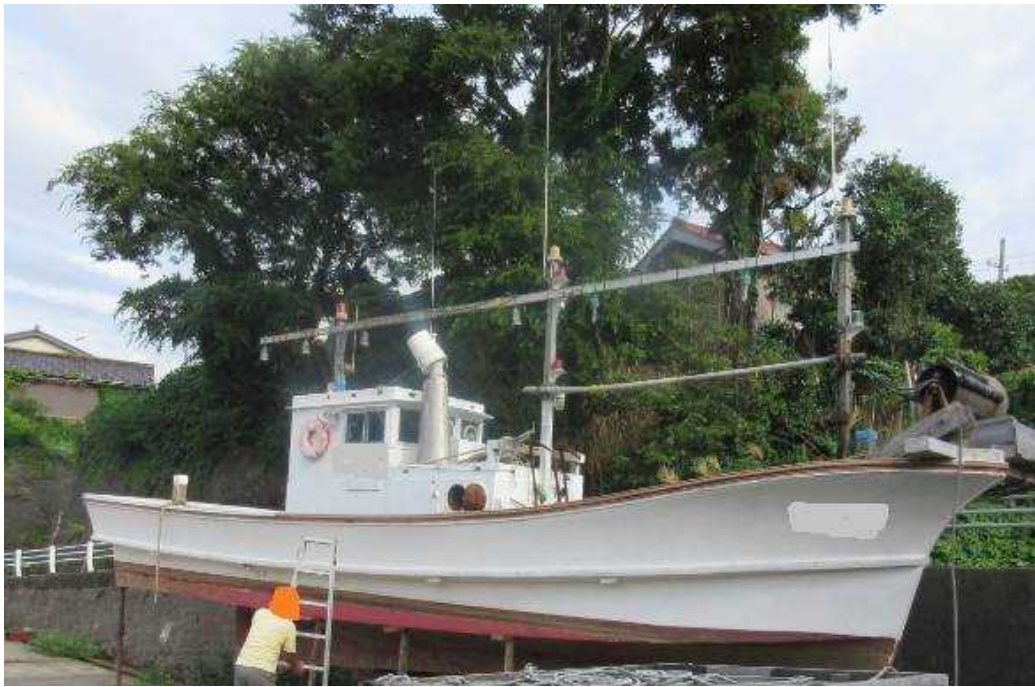
写真1 A船

| 損傷 | A 船首部に亀裂 B 右舷中央部外板に亀裂及び主機等に濡損 |

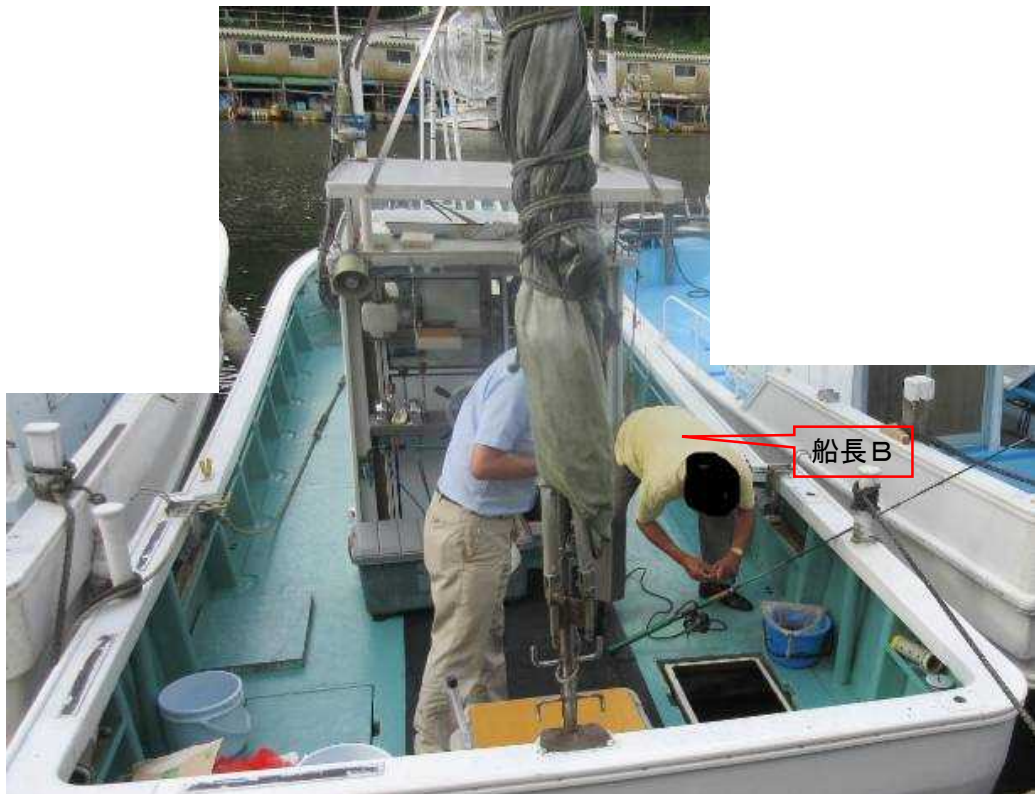
写真2 B船（衝突直前の船長Bの状況）

| 事故の経過 | <p>A船は、船長Aが1人で乗り組み、橋立漁港に向け、橋立漁港西北西方沖を航行中、A船の船首部とB船の右舷中央部とが衝突した。</p> <p>B船は、船長Bが1人で乗り組み、橋立漁港西北西方沖において、潮上りを終え、船首を南西方に向けて漂泊し、右舷船尾で船尾方を向き、かがんで釣針に餌を付けようとしたとき、B船の右舷中央部とA船の船首部とが衝突した。</p> <p>B船は、船長Bが、衝突の衝撃で転倒して意識を失い、その後、意識が回復し、自身で操船に当たって橋立漁港に向けて航行中、衝突の際に生じた亀裂部からの浸水で主機が停止し、同漁港付近において、並走していた僚船にえい航されて帰港した。</p> <p>船長Bは、橋立漁港にいた知人の自動車で病院に運ばれ、頸椎捻挫で通院中である。</p> <p>（付図1 事故発生場所概略図、写真1 A船、写真2 B船（衝突直前の船長Bの状況） 参照）</p> |
| 分析 乗組員等の関与 船体・機関等の関与 気象・海象等の関与 判明した事項の解析 | <p>A 不明、B あり A 不明、B なし A 不明、B なし</p> <p>A船は、橋立漁港西北西方沖を航行中、B船と衝突したものと考えられるが、船長Aから情報が得られなかったため、衝突に至った状況を明らかにすることはできなかった。</p> <p>B船は、橋立漁港西北西方沖で漂泊中、船長Bが、釣りの準備に意識を集中し、周囲の見張りを行っていなかったことから、接近するA船に気付かず、A船と衝突したものと考えられる。</p> |

| | ・ 常時適切な見張りを行うこと。 |
