船舶事故調査報告書

平成28年3月17日
 運輸安全委員会（海事専門部会）議決
 委員 庄司邦昭（部会長）
 委員 小須田 敏
 委員 根本美奈

事故種類	衝突
発生日時	平成26年11月8日 05時50分ごろ
発生場所	和歌山県和歌山市田倉埼西南西方沖 田倉埼灯台から真方位249° 1,500m付近 （概位 北緯34° 15.60′ 東経135° 02.79′）
事故調査の経過	平成26年11月8日、本事故の調査を担当する主管調査官（神戸事務所）ほか1人の地方事故調査官を指名した。 原因関係者から意見聴取を行った。
事実情報 船種船名、総トン数 船舶番号、船舶所有者等 L×B×D、船質 機関、出力、進水等	A 引船 第五名城丸、105トン 133235、名城ターグボート株式会社 27.30m×7.20m×3.30m、鋼 ディーゼル機関、882kW、平成5年11月1日 B バージ名城302、2,000トン（積トン数） なし、名城ターグボート株式会社 50.00m×20.00m×3.00m、鋼 機関なし、不詳 C プレジャーボート 釣りおやじトライアングルⅡ、5トン未満 252-14013和歌山、個人所有 7.95m (Lr) × 2.12m × 0.65m、FRP ディーゼル機関、95.6kW、昭和61年9月
乗組員等に関する情報	A 船長A 男性 42歳 四級海技士（航海）（履歴限定） 免許年月日 平成10年4月7日 免状交付年月日 平成25年3月11日 免状有効期間満了日 平成30年4月6日 航海士A ₁ 男性 44歳 六級海技士（航海） 免許年月日 平成11年11月15日 免状交付年月日 平成22年7月29日 免状有効期間満了日 平成27年7月28日 C 船長C 男性 58歳 一級小型船舶操縦士・特殊小型船舶操縦士・特定

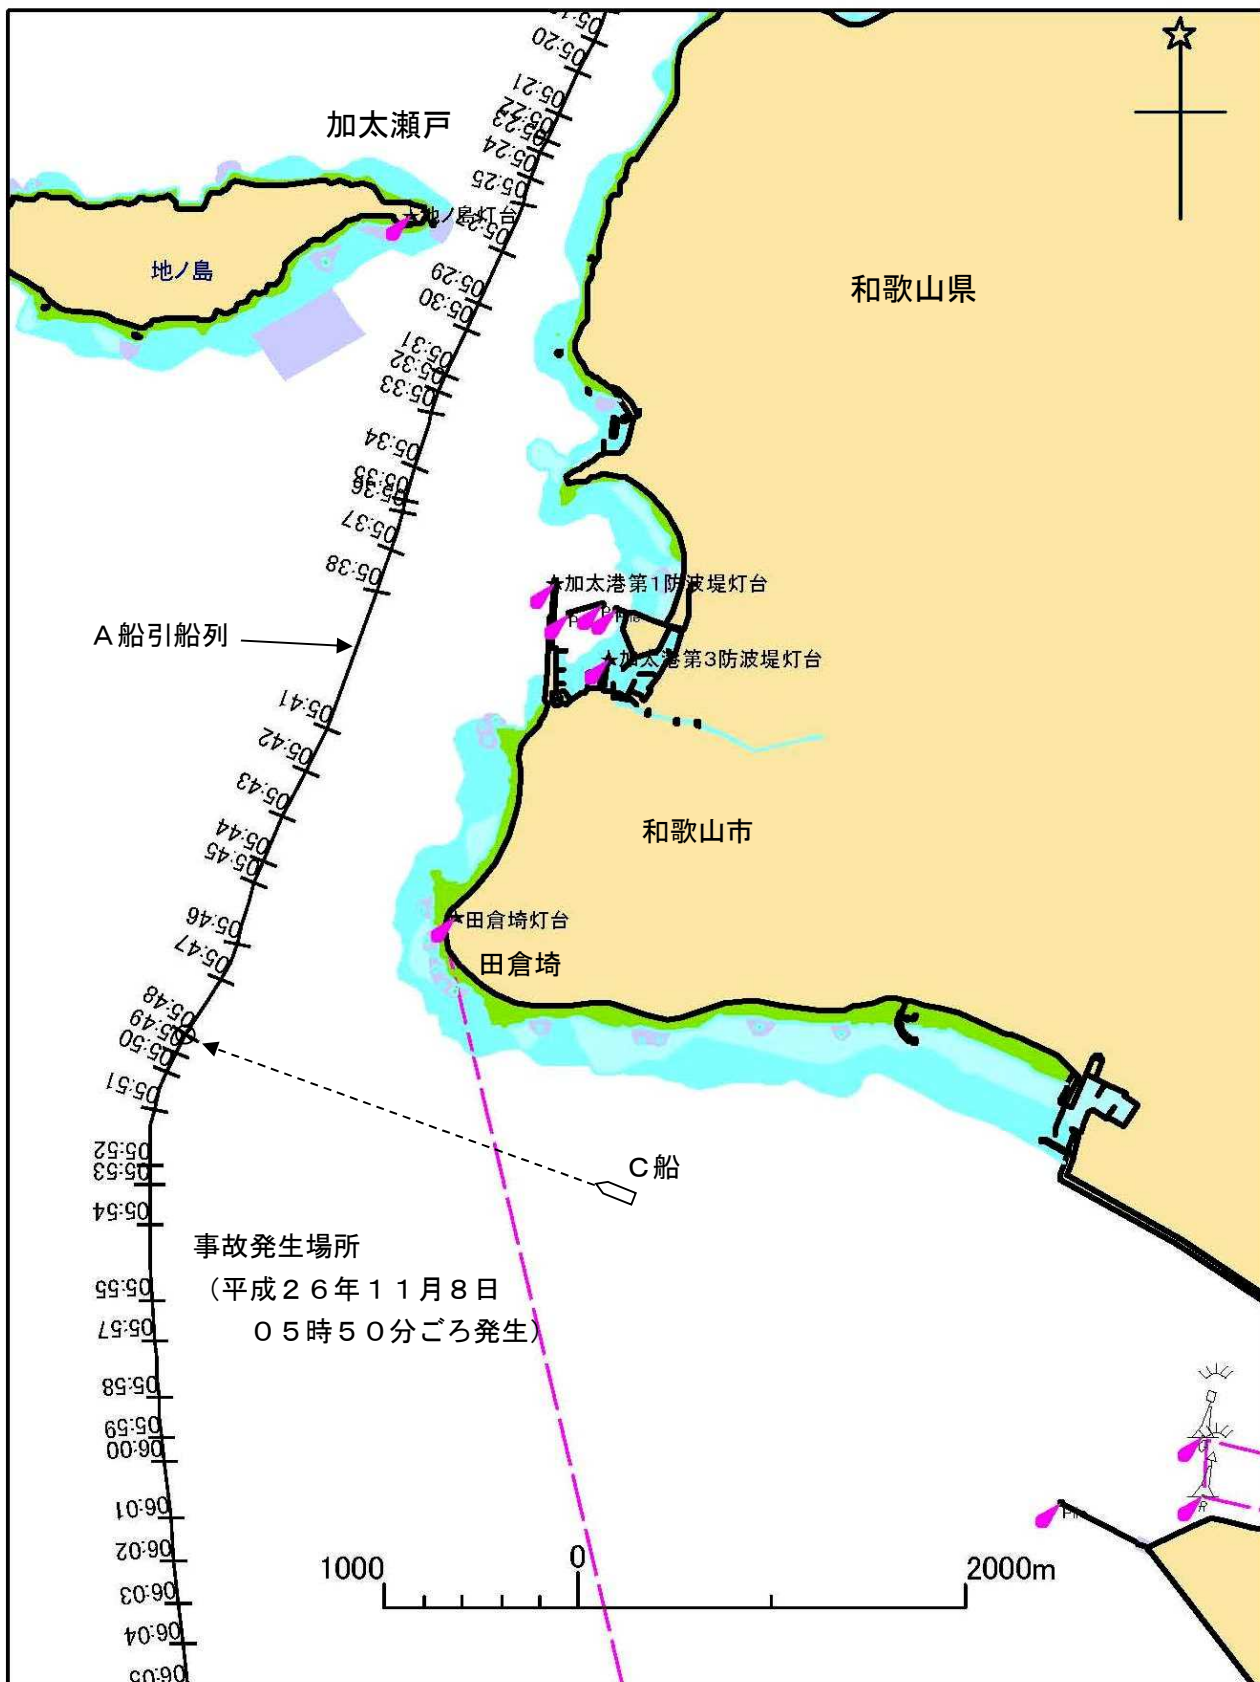
付図1 事故発生経過概略図

<p>同所有してから一緒に釣りに行っており、ふだん、夜明け前に釣り場に到着し、夜明け後に釣りを行っていた。</p> <p>同乗者Cは、船長Cから、通年、月に2～3回釣りに出掛けており、本事故海域を航行した経験が多数あることを聞いていた。</p> <p>同乗者Cは、C船の操縦区画前面の窓ガラスが経年劣化により、霜降り状態で見えにくい状況であったので、船長Cが、ふだん、操縦区画の後部に置いた台（約30cm）に乗り、又は操縦区画の左舷側から顔を出して見張りを行っているのを目撃していた。</p> <p>同乗者Cは、本事故当時、風と波しぶきを避けるために操縦区画の後部右舷側に立ち、時折、船長Cの見張りの補助で右舷方を見るようにしていた。</p> <p>船長C及び同乗者Cは、救命胴衣を着用していた。</p>
<p>分析</p> <p>乗組員等の関与 船体・機関等の関与 気象・海象等の関与 判明した事項の解析</p>	<p>A あり、B なし、C 不明 A なし、B なし、C なし A なし、B なし、C なし</p> <p>A船引船列は、田倉崎南西方を南進中、航海士A₁が、D船に意識を向け、左舷方の見張りを適切に行っていなかったことから、接近するC船に気付かずに航行し、B船とC船とが衝突したものと考えられる。</p> <p>航海士A₁は、目視及びレーダー映像でD船以外に航行の支障となる船舶を見掛けておらず、D船に意識を向けていたものと考えられる。</p> <p>C船は、田倉崎南西方を西北西進中、船長Cが、操縦区画の後部左舷側で立って操船していたところ、A船引船列のえい航索に衝突した後、B船の左舷側船首部と衝突したものと考えられるが、船長Cが本事故で死亡したことから、見張りの状況及び衝突に至る状況を明らかにすることはできなかった。</p> <p>船長Cは、溺死した。</p> <p>船長Cは、転覆したC船の操縦区画内で発見されたことから、船内で溺死したものと考えられるが、溺死するに至った状況を明らかにすることはできなかった。</p>
<p>原因</p>	<p>本事故は、夜間、田倉崎西南西方沖において、A船引船列が南西進中、C船が西北西進中、A船引船列のB船とC船とが衝突したことにより発生したものと考えられる。</p>

<p>参考</p>	<p>今後の同種事故等の再発防止に役立つ事項として、次のことが考えられる。</p> <ul style="list-style-type: none"> ・航行中は、常時適切な見張りを行うこと。

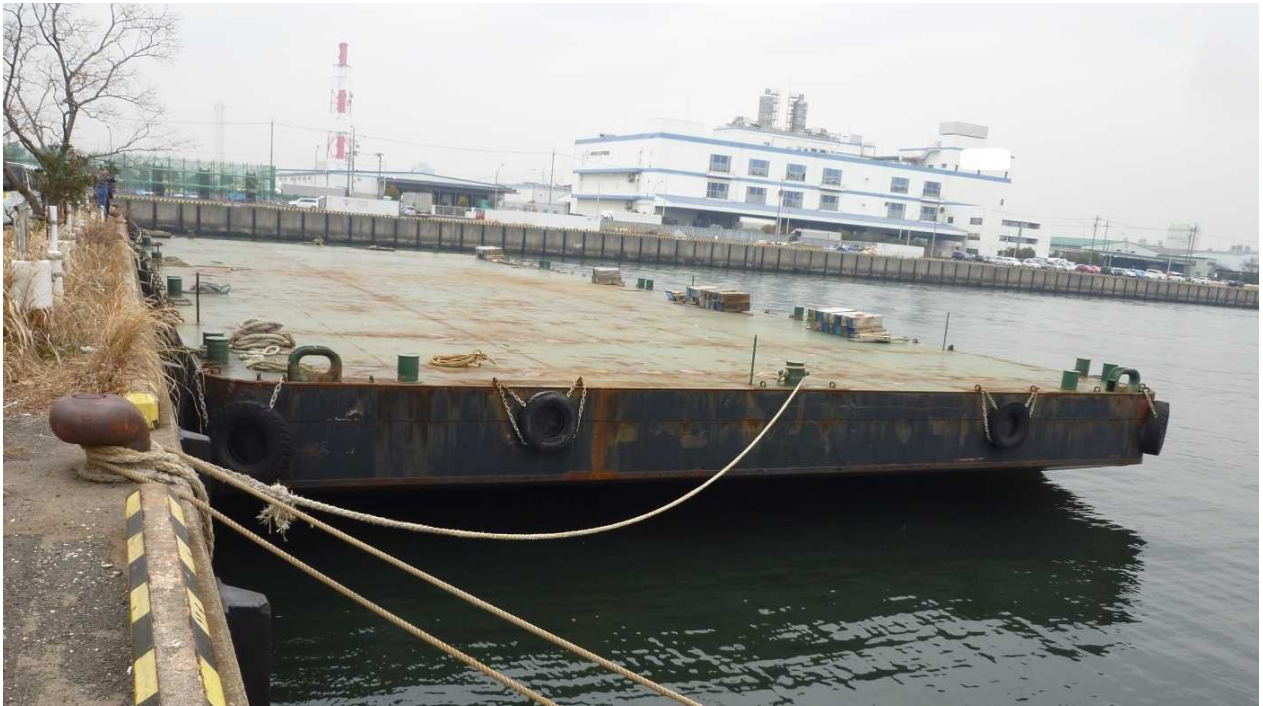
写真2 B船（船首部）

免許登録日 平成16年6月28日 免許証交付日 平成25年7月11日 (平成31年6月27日まで有効)
死傷者等	A なし B なし C 死亡 1人(船長C)、軽傷 1人(同乗者C)
損傷	A なし B 左舷船首部船底外板に擦過痕、えい航索に擦過傷 C 右舷外板に破口
事故の経過	<p>A船は、船長A及び航海士A₁ほか3人が乗り組み、直径約80mmのえい航索約50mを伸出して無人で空船のB船をつないで引船列(以下「A船引船列」という。)を構成し、A船及びB船にそれぞれ法定灯火を表示した上、B船に標識灯5個を取り付けて点滅させ、自動操舵により、関西国際空港西方沖を約7.5ノット(kn)の速力(対地速力、以下同じ。)で南西進した。</p> <p>航海士A₁は、平成26年11月8日05時30分ごろ、和歌山市地ノ島東南東方沖の加太瀬戸において、えい航索の伸出作業を行うため、航海士A₂と船橋当直を交替し、ほかの乗組員2人と共に、A船後部デッキで作業灯を点灯し、えい航索を約350mに伸出する作業を終えた後、05時45分ごろ田倉埼西北西方沖において昇橋し、航海士A₂と当直を交替した。</p> <p>航海士A₁は、1.5海里レンジとしたレーダーと目視により見張りを行っていたところ、田倉埼西方沖において、左舷船首方に同航する小型漁船(以下「D船」という。)を認め、D船がA船の正横付近で左に旋回して後方に下がって行き、B船と並んだことを確認した後、GPSプロッター画面に表示している予定針路へ戻そうと南進した。</p> <p>A船引船列は、田辺港北西方沖を南東進中、10時00分ごろ海上保安庁からプレジャーボートとの衝突について問合せがあった後、和歌山県和歌山下津港に向かうよう指示を受け、同港に入港後、海上保安庁の聴取を受けた。</p> <p>船長Aは、後日、えい航索に付着していた塗料がC船の塗料と同種であること、及びえい航索にプロペラによると思われる擦過傷があったことを聞き、衝突の事実を知った。</p> <p>C船は、船長Cが1人で乗り組み、友人(以下「同乗者C」という。)を乗せ、法定灯火を表示し、05時10分ごろ定係地の和歌山市紀ノ川の係留施設を出航し、田倉埼西南西方沖の釣り場に向かった。</p> <p>C船は、船長Cが操縦区画後部の左舷側に立って操船を行い、同乗者Cが操縦区画後部の右舷側に立ち、田倉埼南方沖を約17～18km/hの速力で西北西進していた。</p>
