## 船舶事故調査報告書

平成28年3月17日  
 運輸安全委員会（海事専門部会）議決  
 委員 庄司邦昭（部会長）  
 委員 小須田 敏  
 委員 根本美奈

事故種類	衝突（防波堤）
発生日時	平成27年7月19日 23時43分ごろ
発生場所	兵庫県豊岡市津居山港 津居山港東導流堤灯台から真方位260°340m付近 （概位 北緯35°39.0′ 東経134°50.1′）
事故の概要	プレジャーボートはるかぜ号は、西南西進中、防波堤に衝突した。 はるかぜ号は、同乗者1人が死亡し、船長及び同乗者1人が負傷し、船首部に破口等を生じた。
事故調査の経過	平成27年7月21日、本事故の調査を担当する主管調査官（神戸事務所）ほか1人の地方事故調査官を指名した。 原因関係者から意見聴取を行った。
事実情報 船種船名、総トン数 船舶番号、船舶所有者等 L×B×D、船質 機関、出力、進水等	プレジャーボート はるかぜ号、5トン未満 251-17373兵庫、個人所有 5.85m (Lr) × 2.19m × 1.07m、FRP ディーゼル機関、51.5kW、平成9年3月
乗組員等に関する情報	船長 男性 72歳 二級小型船舶操縦士・特殊小型船舶操縦士・特定 免許登録日 平成8年11月14日 免許証交付日 平成23年11月13日 （平成28年11月13日まで有効） 同乗者A 男性 71歳
死傷者等	死亡 1人（同乗者A）、重傷 1人（船長）、軽傷 1人（同乗者B）
損傷	本船 船首部に破口等 防波堤 擦過痕
気象・海象	気象：天気 晴れ、風向 南、風力 2、視界 良好 海象：海上 平穏、潮汐 低潮期
事故の経過	本船は、船長が1人で乗り組み、友人2人（以下「同乗者A」及び「同乗者B」という。）を乗せ、津居山港北北西方沖での釣りを終え、豊岡市円山川 <small>まるやま</small> にあるマリーナに向けて帰途についた。 本船は、船長が、操縦区画右舷側の舵輪後方に立ち、手動操舵により、約12～13ノットの対地速力で、円山川河口の東導流堤と西導

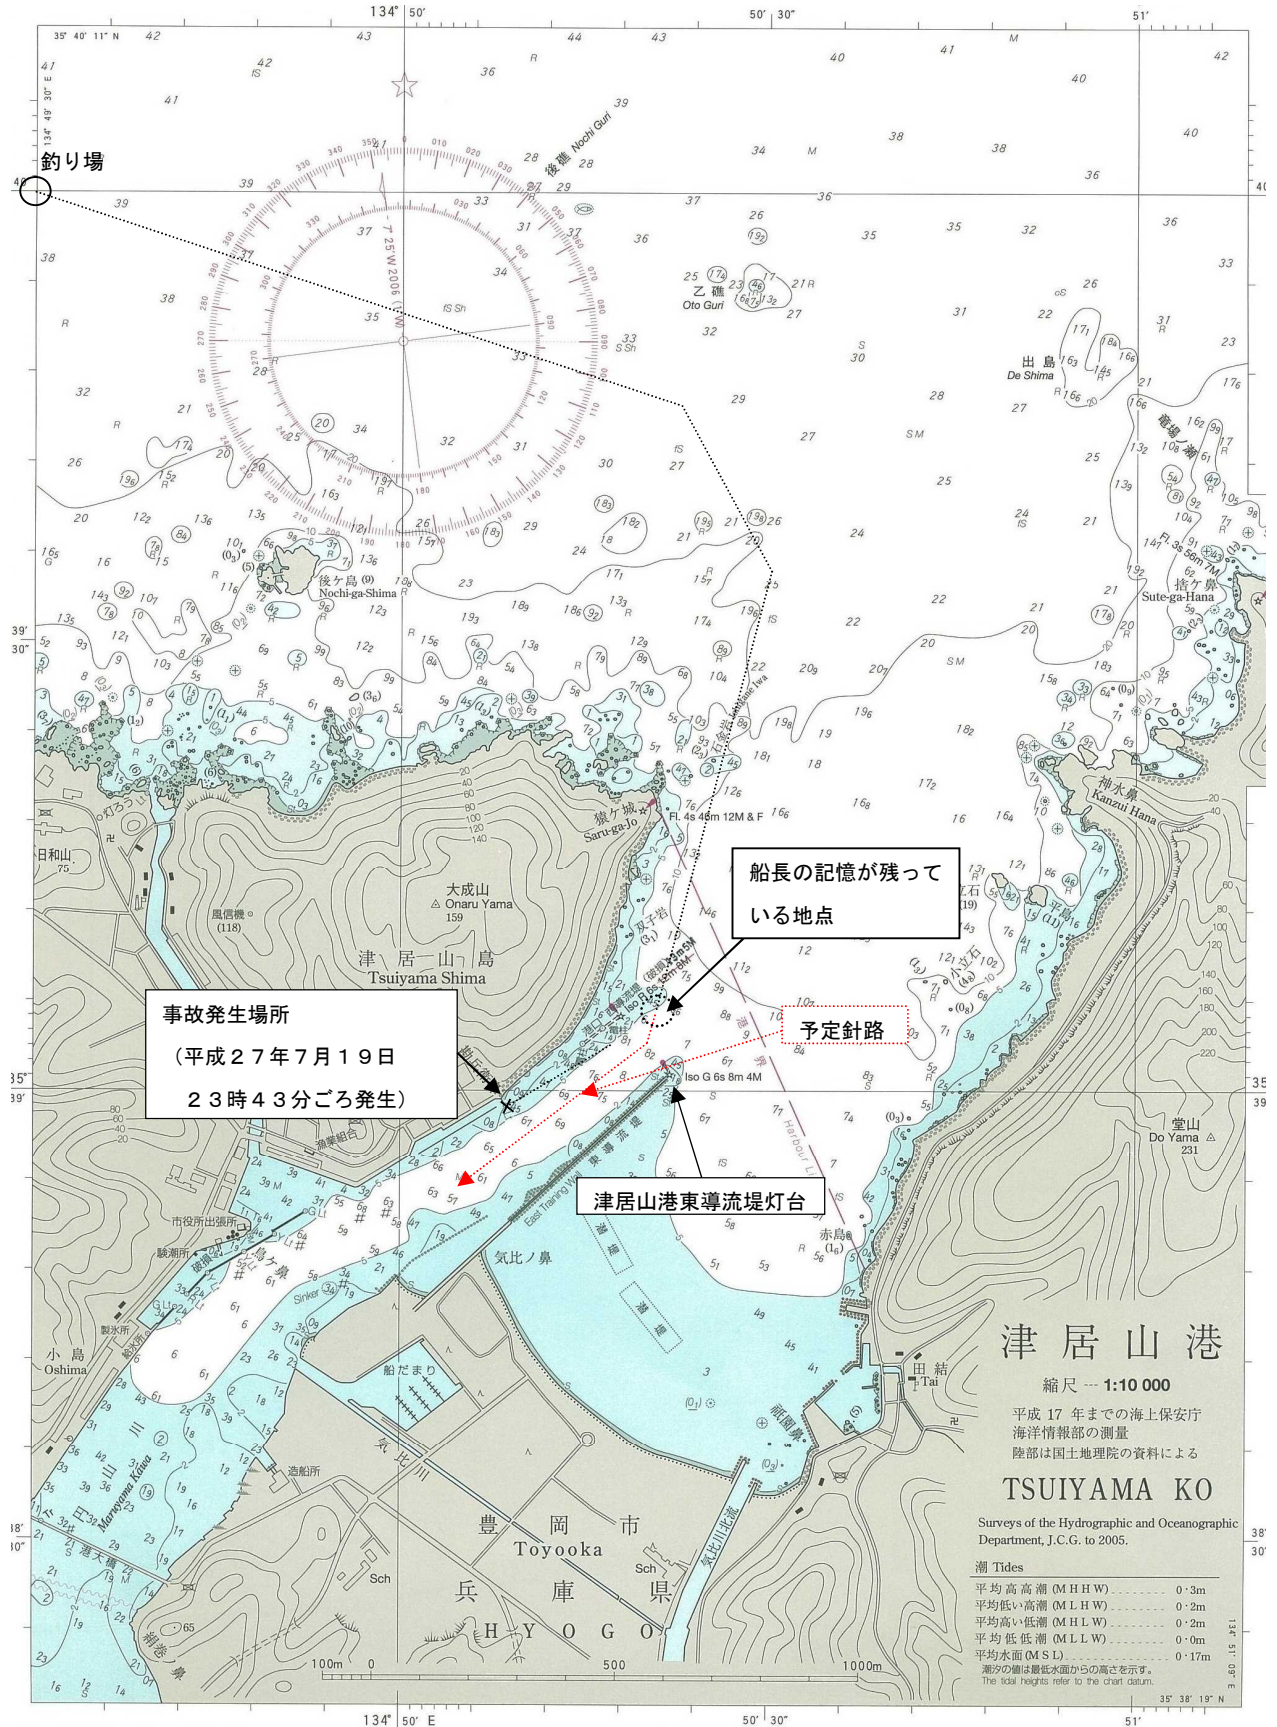
付図1 事故発生経過概略図

<p>流堤の中央部を針路目標とし、豊岡市津居山島北東にある石金岩<sup>いしがね</sup>を約5～10m離して南南西進した後、変針して西南西進中、平成27年7月19日23時43分ごろ、船首部が西導流堤の南西方から南南東方向に築造された港内防波堤に衝突した。</p> <p>船長は、衝突の衝撃で頭部と腹部が舵輪等に当たり、同乗者Aは、前方に飛ばされて胸部などが操縦席左舷側の構造物に当たり、共に転倒した。</p> <p>同乗者Bは、船長及び同乗者Aが呼び掛けに反応しなかったため、すぐ119番通報を行い、意識が戻らない同乗者Aに対し、電話で消防署員の指示を聞きながら心肺蘇生を行った。</p> <p>船長及び同乗者Aは救急車で病院へ搬送され、同乗者Aは、胸部打撲に伴う心破裂、多発肋骨骨折による胸郭動揺により死亡が確認され、船長は、左外傷性血気胸、肺挫傷、左多発性肋骨骨折及び脳震盪等と診断されて入院して治療を受け、同乗者Bは、右手を打撲した。</p> <p>本船は、マリナー職員によりマリナーに運ばれた。</p> <p>(付図1 事故発生経過概略図、写真1 損傷状況(船首部) 参照)</p>
<p>その他の事項</p>	<p>船長は、本事故海域の夜間航行経験が豊富であり、約8年前から同乗者A及び同乗者Bと月1回程度釣りに出掛けていた。</p> <p>同乗者Aは、中央部に置いたクーラーボックスに船首方を向き、うつむいた状態で寝ていた。</p> <p>同乗者Bは、同乗者Aの左舷側のクーラーボックスに座っていた。</p> <p>船長は、夜間、GPSプロッター上に釣り場からマリナーまでの航跡を表示させ、導流堤近くまで航跡をたどりながら航行しており、本事故当時、1分間に1回程度船位を確認しながら航行していた。</p> <p>船長は、出航前、アンカーの取付け作業を行い休息はとれていなかったものの、疲労や眠気は感じておらず、本事故時まで急に意識を失ったことなどはなかった。</p> <p>船長は、石金岩を通過し、東導流堤と西導流堤付近まで航行したことは覚えていたものの、西南西へ変針した記憶がなく、気が付いた時は病院にいた。</p> <p>船長は、港内防波堤を避けることなく衝突したこと、及び円山川河口付近まで航行して安心した気持ちがあったので、航行中に居眠りをした可能性があると思った。</p> <p>船長は、港内防波堤の先端付近に100Wの水銀灯が設置されており、港内防波堤には釣り人がよくいるので、帰航時、いつも港内防波堤から離すようにしていた。</p> <p>同乗者Bは、座っていた位置からは船首方が見えず、衝突するまで本件防波堤に接近していることには気付いておらず、左手で左舷中央部のブルワークを持っており、衝突の衝撃で転倒することはなかった。</p>

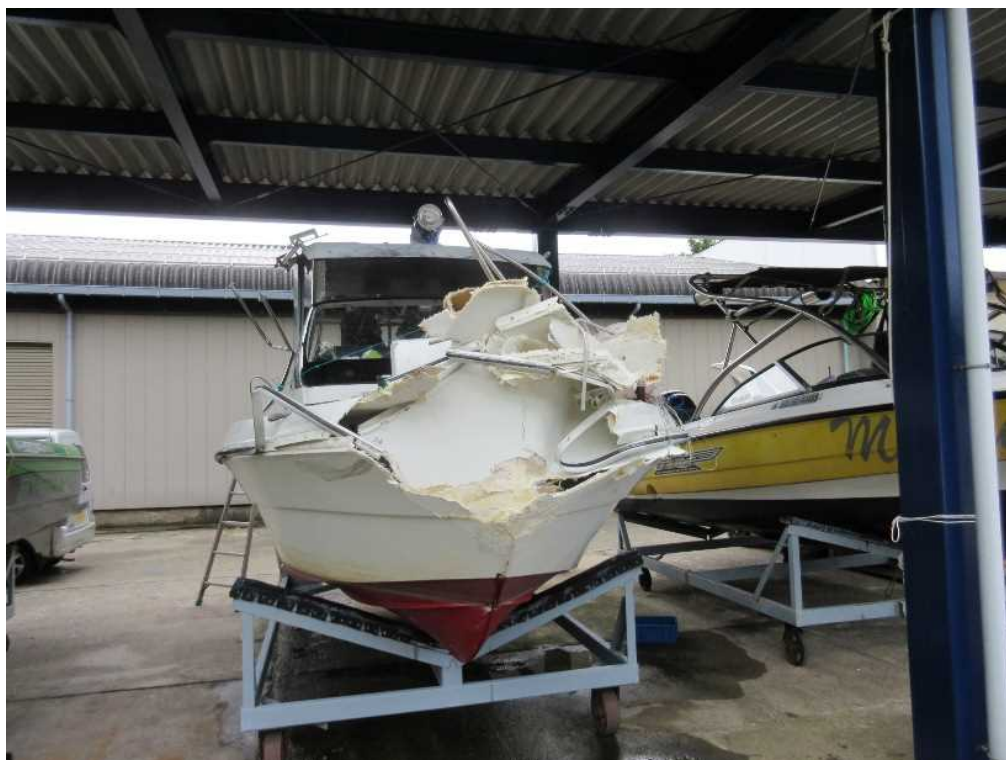
写真1 損傷状況（船首部）
