船舶事故調査報告書

船種船名 練習船 えひめ丸

事故種類 実習生等負傷

発生日時 平成27年7月3日 09時55分ごろ

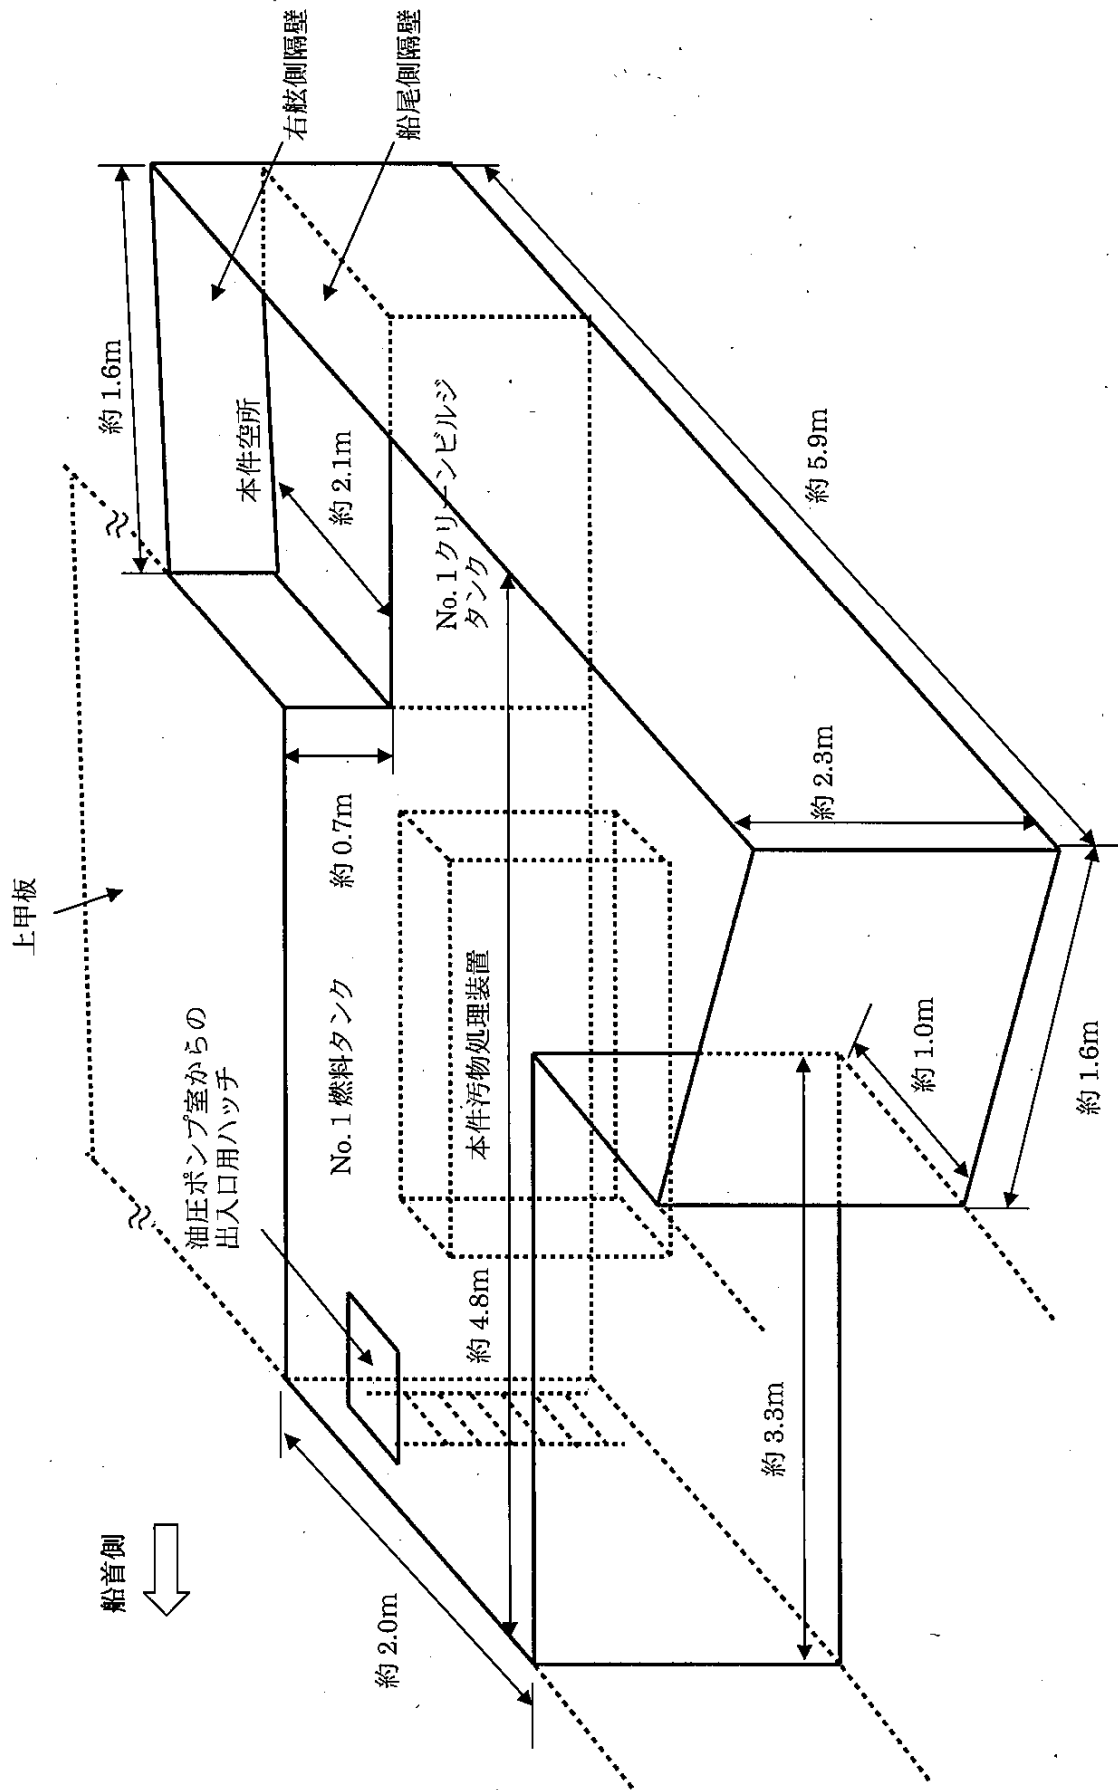
付図4 バウスラスタ室の概略図

バウスラスト室は、上甲板船首側にある油圧ポンプ室の下に位置し、船首尾方向の長さが約4.8m、船横方向の船首側の長さが約2.0m、船尾側の長さが約5.9m、高さが約2.3mの区画であり、油圧ポンプ室の床面に設置されたハッチから出入りするようになっていた。

本件汚物処理装置は、バウスラスト室の右舷側に設置され、その右舷船尾側には、No. 1燃料タンク、No. 1クリーンビルジタンク等によって囲まれた船首尾方向の長さ約1.6m、船横方向の長さ約2.1m、高さ約0.7mの本件空所があり、本件空所に本件連結管等が配管されていた。

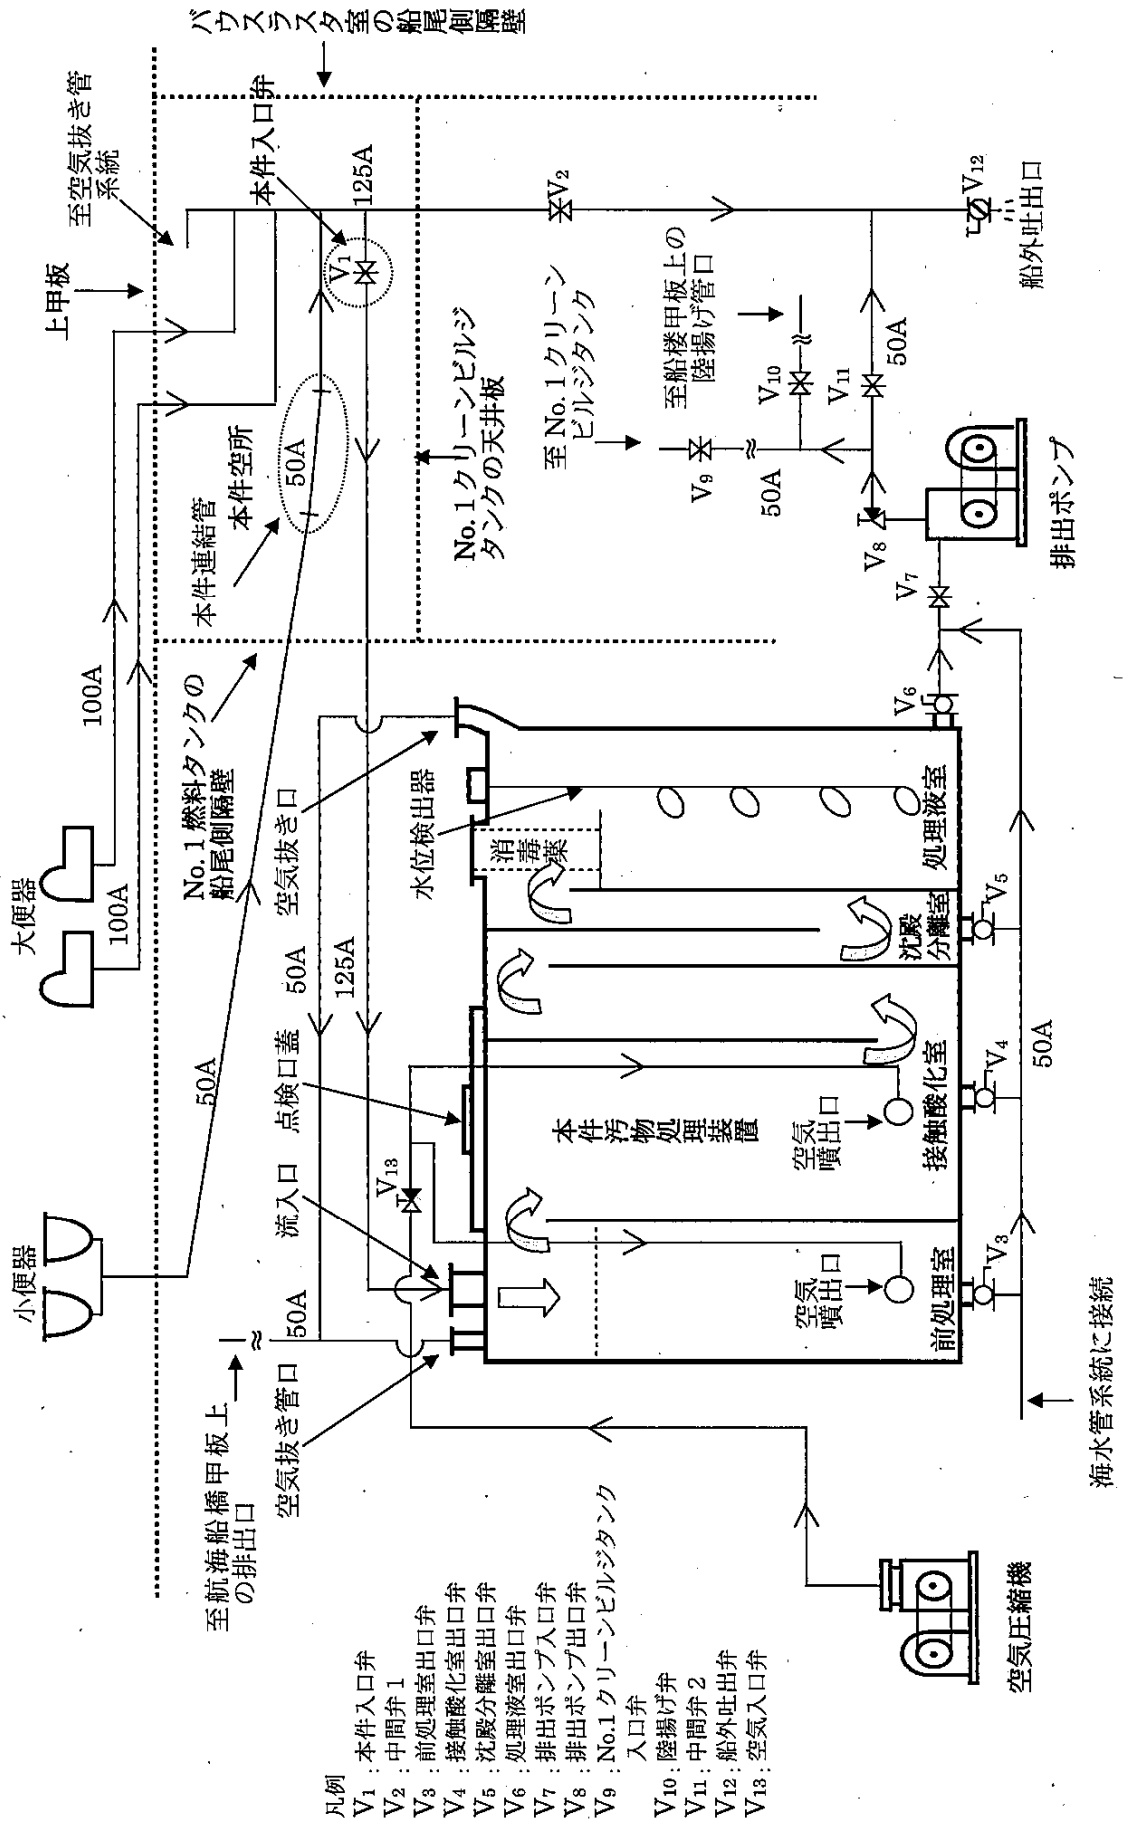
付図5 本件汚物処理装置及び配管概略図

汚水管系統は、上甲板船首側にある学生用トイレの小便器及び大便器からそれぞれ呼び径50A及び呼び径100Aの汚水管で本件空所に導かれて呼び径125Aの汚水管に合流したのち、2方向に分岐し、一方が入口弁(以下「本件入口弁」という。)を経て本件汚物処理装置の流入口へ、他方が船外吐出中間弁(以下「中間弁1」という。)を経て船外吐出口へ導かれていた。

また、小便器からの汚水管には、呼び径125Aの汚水管に合流する手前にフランジによって連結された長さ約0.42mの本件連結管があり、本件連結管を取り外して汚水管内部の清掃が行えるようになっていた。

本件汚水処理装置は、本事故時、通常の運転状態にあり、本件入口弁、処理液室出口弁、排出ポンプ入口弁、同ポンプ出口弁、中間弁2、船外吐出弁及び空気入口弁が開放され、他の弁は閉鎖された状態となっていた。

したがって、接触酸化式汚物処理装置を装備した船舶は、汚水管の一部を取り外して同管内の清掃作業を行う際、同汚物処理装置内に硫化水素が発生している可能性があることから、同汚物処理装置を停止して流入口への入口弁を閉鎖したうえで、酸素濃度及び有毒ガス測定器を使用して安全を確認したのち、換気をしながら作業を行う必要があるものと考えられる。

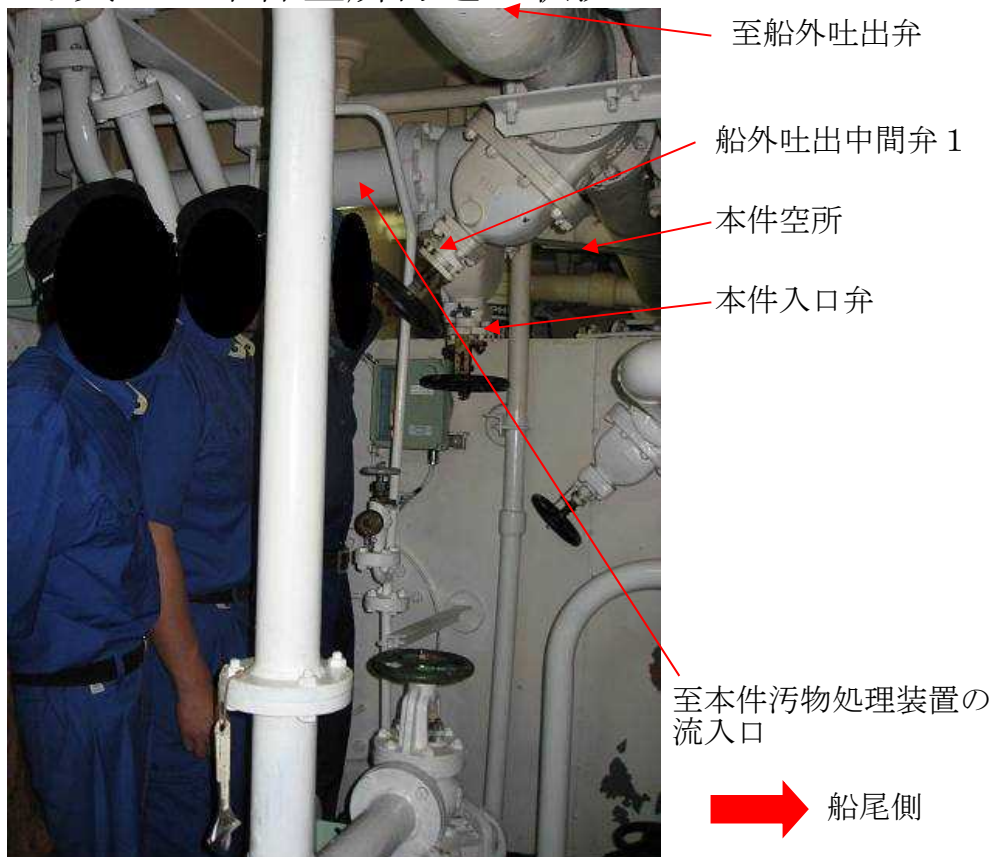
写真6 本件空所付近の状況

実習生₁は、本件連結管の取り外し及び本件連結管に連結する污水管内の清掃を行うことになり、本件汚物処理装置を運転した通常の使用状態で、09時10分ごろバウスタ室右舷船尾側上方にある狭い空間（以下「本件空所」という。）内に入り、頭を左舷側にして横たわった姿勢で、本件連結管の取り外し作業を開始した。

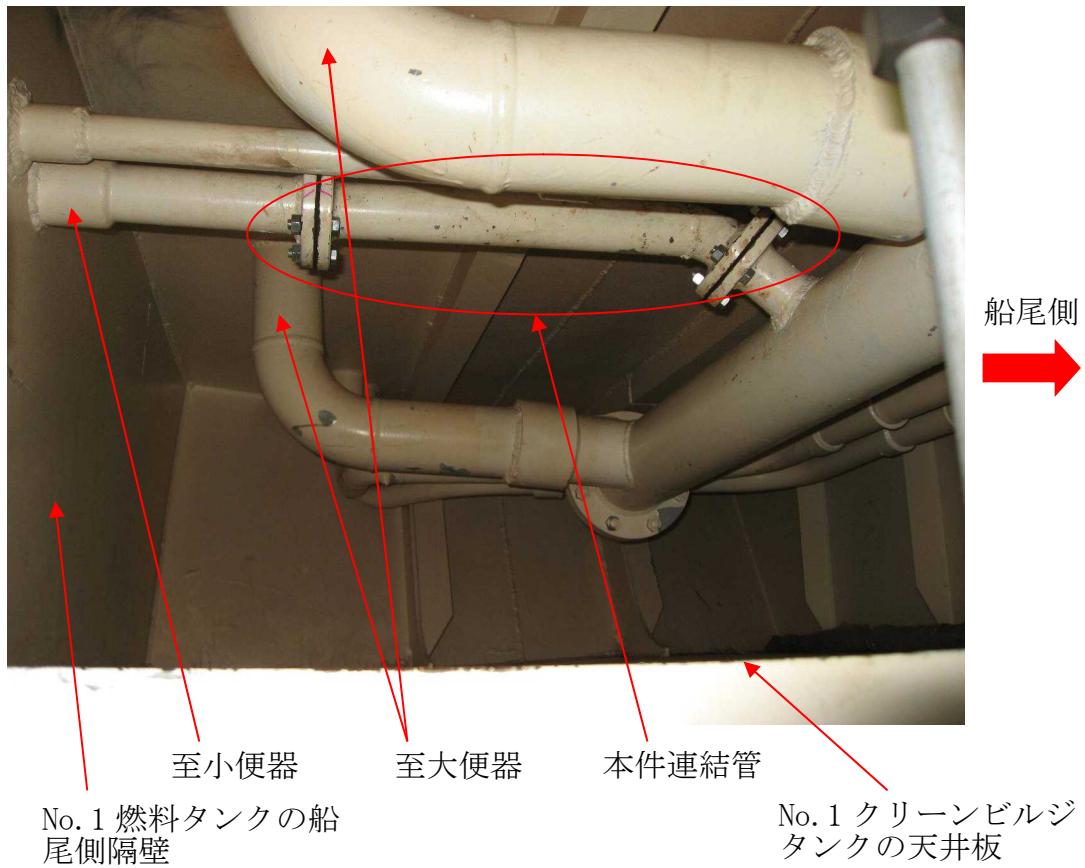
写真7 本件連結管の状況

本件汚物処理装置内に滞留していた硫化水素は、本件汚物処理装置を運転した通常の使用状態で本件連結管を取り外したことから、バウストラスタ室内に漏出したものと考えられる。

- (3) 本件汚物処理装置の運転状態及び本件入口弁の開閉状況を確認し、取り外した配管から硫化水素等の有毒ガスが逆流しないようにする。
- (4) 可搬式送風機で換気しながら清掃作業を行う。
- (5) 本件汚物処理装置は、宇和島港停泊中も常時運転状態にしておく。
- (6) 乗組員及び実習生に対して諸作業時等の安全教育を徹底する。
