船舶事故調査報告書

平成28年3月24日

運輸安全委員会（海事専門部会）議決

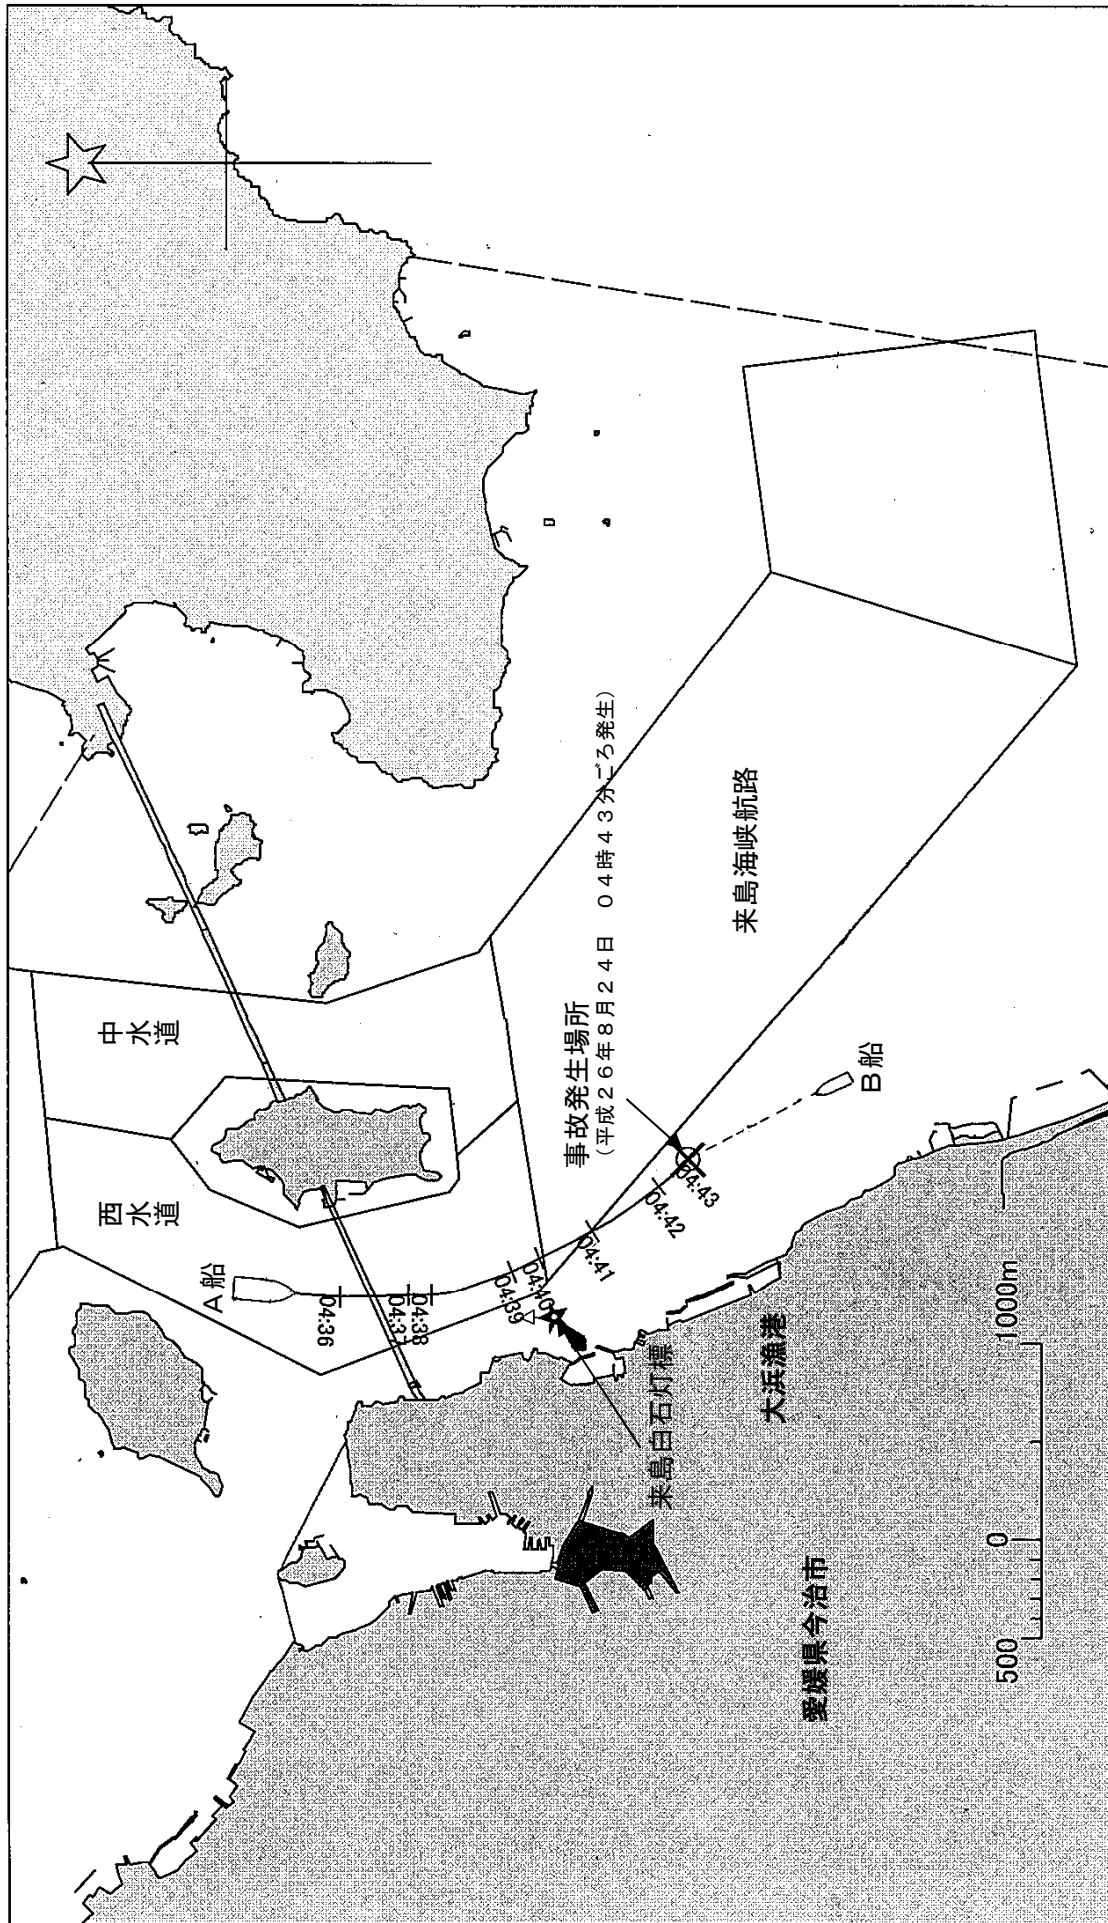
付図1 事故発生経過概略図

<p>来島マーチスのレーダーで記録されたデジタルデータの映像写真では、B船及びB船の前を航行する小型船の存在を判別できなかった。</p>
<p>分析</p> <p>乗組員等の関与 船体・機関等の関与 気象・海象等の関与 判明した事項の解析</p>	<p>A あり、B あり A なし、B なし A なし、B なし</p> <p>A船は、大浜漁港東方沖において、来島海峡航路南西側の航路外を南東進中、船長Aが、見張りを適切に行っていなかったことから、B船との衝突を避けるための動作が遅れ、B船と衝突したものと考えられる。</p> <p>A船が来島海峡航路外を航行した状況については、明らかにすることができなかった。</p> <p>B船の前を先航した小型船の状況については、明らかにすることができなかった。</p> <p>船長Aが本事故発生直前に汽笛を鳴らした状況については、明らかにすることができなかった。</p> <p>B船は、大浜漁港東方沖で北北西進中、船長Bが、大型船が航路外の沿岸寄りを航行して来るとは思わず、B船の船首及び沿岸方の海面を見ており、船首方の見張りを適切に行っていなかったことから、A船に気付かずに航行し、A船と衝突したものと考えられる。</p> <p>B船が衝突前に左転した状況については、明らかにすることができなかった。</p>
<p>原因</p>	<p>本事故は、夜間、大浜漁港東方沖において、A船が来島海峡航路南西側の航路外を南東進中、B船が北北西進中、船長Aが見張りを適切に行っておらず、また、船長Bが、大型船が航路外の沿岸寄りを航行して来るとは思わず、B船の船首及び沿岸方の海面を見ており、船首方の見張りを適切に行っていなかったため、両船が衝突したことにより発生したものと考えられる。</p>
<p>参考</p>	<p>今後の同種事故等の再発防止に役立つ事項として、次のことが考えられる。</p> <ul style="list-style-type: none"> ・ 来島海峡を航行する船舶は、航法に従って航行すること。 ・ 常時適切な見張りを行うこと。
