船舶事故調査報告書

事故種類	乗組員負傷
発生日時	平成27年10月25日 03時30分ごろ
発生場所	島根県隠岐の島町島後北北東方沖 白島埼灯台から真方位019° 114海里付近 （概位 北緯38° 08.1′ 東経134° 03.9′）
事故の概要	漁船第八大岩丸は、かにはえ縄のボンデンを捜索しながら北北西進中、乗組員2人が転倒して負傷した。
事故調査の経過	平成27年11月16日、本事故の調査を担当する主管調査官（広島事務所）ほか1人の地方事故調査官を指名した。 原因関係者から意見聴取を行った。
事実情報 船種船名、総トン数 船舶番号、船舶所有者等 L×B×D、船質 機関、出力、進水等	漁船 第八大岩丸、75トン 132920、有限会社北陽水産 29.90m×5.18m×2.05m、FRP ディーゼル機関、507kW、平成4年7月23日
乗組員等に関する情報	船長 男性 54歳 六級海技士（航海） 免許年月日 平成20年7月22日 免状交付年月日 平成25年7月21日 免状有効期間満了日 平成30年7月21日 漁労長 男性 71歳 五級海技士（航海） 免許年月日 昭和52年9月22日 免状交付年月日 平成24年10月4日 免状有効期間満了日 平成29年12月4日 甲板長 男性 61歳 機関員A 男性 39歳
死傷者等	重傷 2人（甲板長及び機関員A）
損傷	なし
気象・海象	気象：天気 曇り、風向 北北西、風速 約13m/s、視界 良好 海象：波向 北北西、波高 約2.8m 日本海北西部では、平成27年10月24日05時30分～25日11時40分にかけて海上風警報が発表されていた。

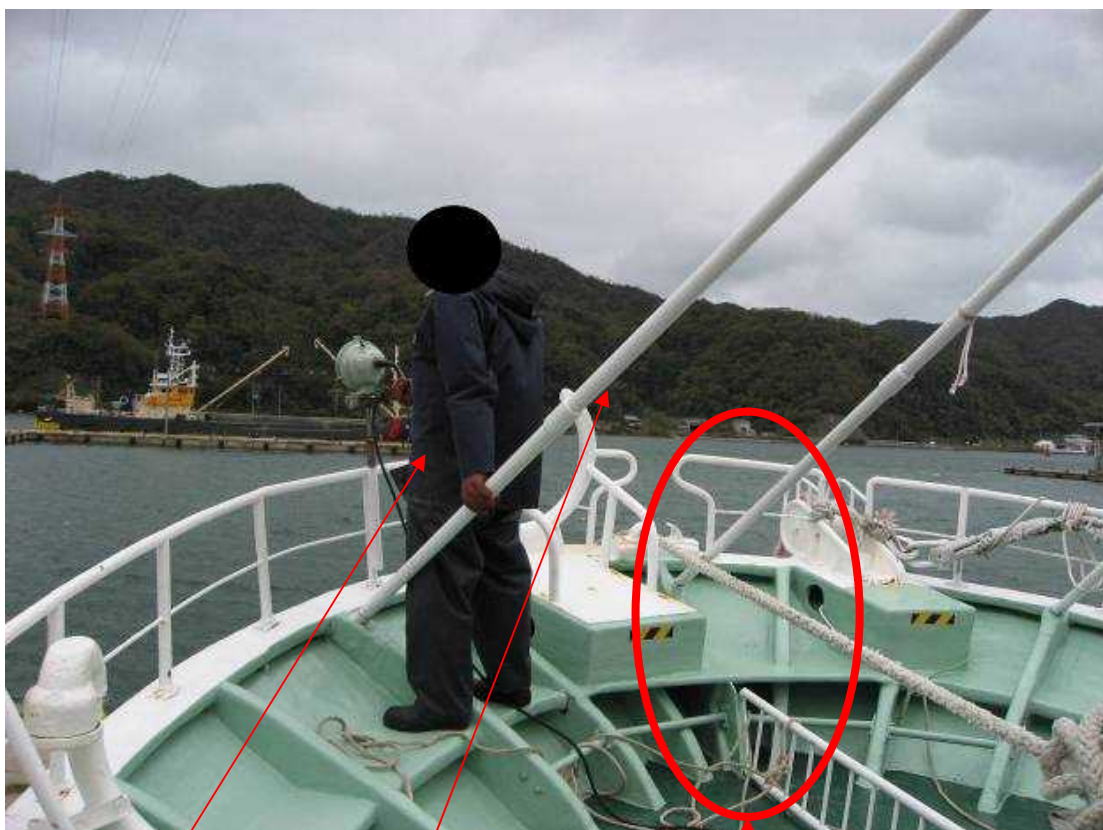
写真2 甲板長及び機関員 A の配置状況

<p>船体・機関等の関与 気象・海象等の関与 判明した事項の解析</p>	<p>なし あり</p> <p>本船は、島後北北東方沖において、風速約13m/s、波高約2.8mの状況下で本件ボンデンを捜索しながら北北西進中、波が船首部に打ち込んだことから、船首部にいた甲板長及び機関員Aが同波を受けて転倒し、負傷したものと考えられる。</p> <p>船首部に打ち込んだ波は、100波に1波発生する確率の波であった可能性があると考えられる。</p>
<p>原因</p>	<p>本事故は、夜間、本船が、島後北北東方沖において、本件ボンデンを捜索しながら北北西進中、波が船首部に打ち込んだため、甲板長及び機関員Aが同波を受けて転倒したことにより発生したものと考えられる。</p>
<p>参考</p>	<p>今後の同種事故等による被害の軽減に役立つ事項として、次のことが考えられる。</p> <ul style="list-style-type: none"> ・漁船の乗組員は、甲板上で作業をする際、救命胴衣を着用すること。

機関員 A

マストの支柱

甲板長がいた場所
