船舶事故調査報告書

事故種類	衝突（シーバース）
発生日時	平成27年6月18日 10時55分ごろ
発生場所	大分県大分市大分港大分シーバース 大分港鶴崎東防波堤灯台から真方位080°700m付近 （概位 北緯33°16.9′ 東経131°41.3′）
事故の概要	油タンカーENEOS SPIRITは、着棧作業中、大分シーバースに衝突した。 ENEOS SPIRIT は、船体に擦過傷を生じ、また、大分シーバースは、ドルフィンに変形を生じた。
事故調査の経過	平成27年6月19日、本事故の調査を担当する主管調査官（門司事務所）ほか1人の地方事故調査官を指名した。 原因関係者から意見聴取を行った。
事実情報 船種船名、総トン数 船舶番号、船舶所有者等 L×B×D、船質 機関、出力、進水等	油タンカー ENEOS SPIRIT（パナマ共和国籍）、159,414トン 9662887（IMO番号）、LIBERIAN JERBOA TRANSPORTS, INC. 339.50m×60.00m×28.50m、鋼 ディーゼル機関、23,620kW、2014年8月29日（建造）
乗組員等に関する情報	船長（日本国籍） 男性 42歳 締約国資格受有者承認証 船長（パナマ共和国発給） 交付年月日 2012年3月7日 （2017年2月24日まで有効） 水先人A 男性 67歳 内海水先区一級水先人水先免状 免許年月日 平成11年2月4日 免状交付年月日 平成25年12月20日 有効期間満了日 平成29年2月3日 水先人B 男性 72歳 内海水先区一級水先人水先免状 免許年月日 平成7年2月14日 免状交付年月日 平成25年1月10日 有効期間満了日 平成28年2月13日

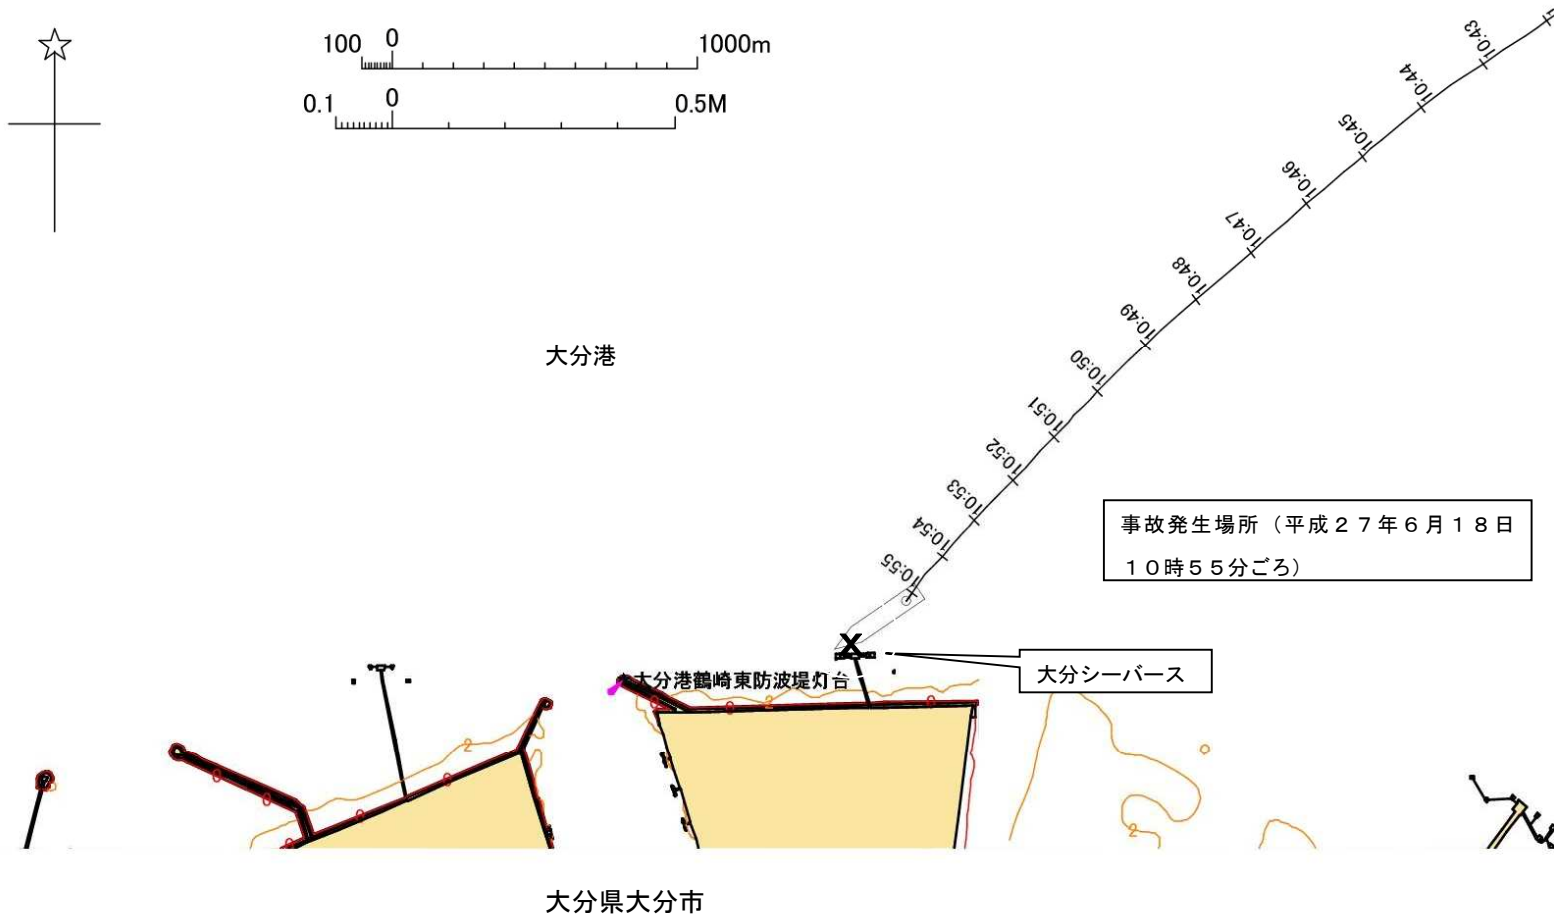
付図1 航行経路図

死傷者等	なし
損傷	本船 左舷船首外板に擦過傷 シーバース ドルフィンに変形
気象・海象	気象：天気 雨、風向 北北東、風力 5、視程 約2海里（M） 海象：波高 約1m、潮汐 下げ潮の初期 大分地方気象台は、大分県中部に、6月17日16時44分に強風及び波浪注意報を発表し、本事故時も同注意報を継続していた。
事故の経過	<p>本船は、船長ほか27人（日本国籍3人及びフィリピン共和国籍24人）が乗り組み、原油約310,000tを積載し、船首約19.48m、船尾約20.11mの喫水で、平成27年6月18日10時10分ごろ大分シーバース東方沖約5Mで2人の水先人が乗船し、半速力前進の約8ノット（kn）の速力（対地速力、以下同じ。）で同シーバースに向け西進した。</p> <p>水先人は、着棧計画などを船長に説明し、船長から提示されたパイロットカードを受けたが、本船の運動性能を十分に把握しなかった。</p> <p>水先人A（主水先人）は、10時45分ごろ操舵室において水先人B（副水先人）を見張りにつけ、船長が操船指揮、航海士が機関操縦及び甲板手が手動操舵の配置で水先業務中、タグボートを5隻（以下「タグポートA」、「タグポートB」、「タグポートC」、「タグポートD」及び「タグポートE」という。）を配置し、タグポートA（約3,200kW）及びタグポートB（約2,600kW）を船首に、タグポートC（約3,200kW）及びタグポートD（約3,200kW）を船尾に、タグポートE（約2,500kW）を右舷中央にそれぞれタグラインを取り、極微速力前進に減速して航行した。</p> <p>水先人Aは、陸上のバースマスターと着岸方法等についての無線連絡を行った際、雑音等により聞こえづらく、その内容に注意を向けていたところ、大分シーバースまでの距離が約1.2Mとなり、水先人Bから速力約8knで速いとの報告を受けた。</p> <p>水先人Aは、10時48分ごろ、無線交信が終わって水先人Bからの速力の報告もあり、大分シーバースまでの距離約0.8Mと速力約7knを確認したところ、ふだんよりも過大な速力であると思ったが、自身の水先の経験からいつもよりも少し早めに減速すれば着棧は可能であると考えた。</p> <p>水先人Aは、10時49分ごろ、依然として速力が約7knと大きかったので、機関を停止し、大分シーバースまでの距離が約0.5Mとなっても約6knの速力であったので、10時51分～55分ごろ極微速力後進から全速力後進まで機関を使用しつつ、右舵一杯とし、タグボートで速力を制御した。</p> <p>本船は、10時55分ごろ、約3knの速力で左舷船首外板が大分シーバースのドルフィンに衝突した。</p>

<p>本船は、衝突後、水先人Aの操船により、11時55分ごろ大分シーバース沖に錨泊した。</p> <p>(付図1 航行経路図、付表1 本船のAIS記録(抜粋) 参照)</p>
その他の事項	<p>大分シーバースの着棧及び離棧基準によると、同シーバース前面海域の約300m沖において、速力がない状態で平行にすることとなっている。</p> <p>水先人Aは、ふだん、速力制御を大分シーバース沖約1Mで6kn、約0.5Mで4kn、約0.3Mで3kn、約0.2Mで1~1.5knとして航行し、同シーバース沖約200mで同シーバースに平行としてタグボートにより着棧することとしていた。</p> <p>水先人Aは、大分シーバースに向かう針路を242°としていたが、針路上に旗竿が見えたのでふだんよりも北側に移動することとした。</p> <p>水先人Aは、陸上のバースマスターとの無線連絡が、大分シーバースまでの距離及び速力の確認に支障を生じたと思った。</p> <p>水先人Aは、水先の経験は16年4か月であり、総トン数20万トン以上の経験が53隻で、大分港ではそのうち14隻の水先を行っていた。</p> <p>船長は、大分シーバースまでの距離が約2Mで速力約8kn、約0.5Mとなっても約6knであり、速力が過大であると思ったが、水先人にその旨を伝えなかった。</p> <p>本船の操縦性能表によれば、満載状態の微速力前進約7.7knの速力で航行中、全速力後進とした場合には、9分42秒及び約1,000mで停止する。</p>
分析 乗組員等の関与 船体・機関等の関与 気象・海象等の関与 判明した事項の解析	あり なし なし <p>本船は、大分港において、大分シーバースへの着棧作業中、水先人Aが、本船の停止性能を把握していなかったことから、前進行きあしを止めることができず、大分シーバースに衝突したものと考えられる。</p> <p>水先人Aは、水先経験が豊富であったことから、自らの操船経験に頼り、本船の停止性能データを十分に把握しなかったものと考えられる。</p>
原因	<p>本事故は、本船が、大分港において、大分シーバースに着棧作業中、水先人Aが、本船の停止性能を把握していなかったため、前進行きあしが止まらず、同シーバースに衝突したことにより発生したものと考えられる。</p>

<p>スターとの無線交信は副水先人が行い、大分シーバースの沖約1Mで速力3knを超えているときは着棧のやり直しを行うこととするなどの内容を取りまとめ、各水先人に周知する措置を講じた。</p> <p>今後の同種事故等の再発防止に役立つ事項として、次のことが考えられる。</p> <ul style="list-style-type: none">・ 着棧予定の棧橋に接近する場合、停止性能、気象及び海象状況等を把握し、進入速度が過大にならないように操船すること。
--	--
