## 船舶事故調査報告書

事故種類	衝突
発生日時	平成27年7月6日 04時05分ごろ
発生場所	大分県佐伯市 <sup>せんきき</sup> 片埼東方沖 深島 <sup>ふか</sup> 灯台から真方位052° 9.6海里（M）付近 （概位 北緯32° 48.8′ 東経132° 04.6′）
事故の概要	貨物船 <sup>ゼナ</sup> ZENA <sup>エー</sup> Aは、南進中、また、活魚運搬船第三十一 <sup>かず</sup> 和丸は、北東進中、両船が衝突した。 ZENA Aは、船体に擦過傷を生じ、また、第三十一和丸は、船体に凹損を生じた。
事故調査の経過	平成27年7月6日、本事故の調査を担当する主管調査官（門司事務所）ほか1人の地方事故調査官を指名した。 原因関係者から意見聴取を行った。
<b>事実情報</b> 船種船名、総トン数 船舶番号、船舶所有者等 L×B×D、船質 機関、出力、進水等	A 貨物船 ZENA A（パナマ共和国籍）、25,503トン 9087221（IMO番号）、CALMWATERS-TRANSPORTES MARITIMOS, LDA. 178.37m (Lr) × 30.50m × 16.00m、鋼 ディーゼル機関、7,781kW、1994年9月28日（建造） B 活魚運搬船 第三十一和丸、199トン 132987、有限会社和丸水産 47.54m × 7.80m × 3.70m、鋼 ディーゼル機関、735kW、平成6年2月15日
乗組員等に関する情報	A 航海士A（ウクライナ国籍） 男性 64歳 締約国資格受有者承認証 一等航海士（パナマ共和国発給） 交付年月日 2012年4月17日 （2016年12月31日まで有効） B 甲板員B 男性 42歳 四級海技士（航海）（履歴限定） 免許年月日 平成26年12月25日 免状交付年月日 平成26年12月25日 免状有効期間満了日 平成31年12月24日
死傷者等	なし

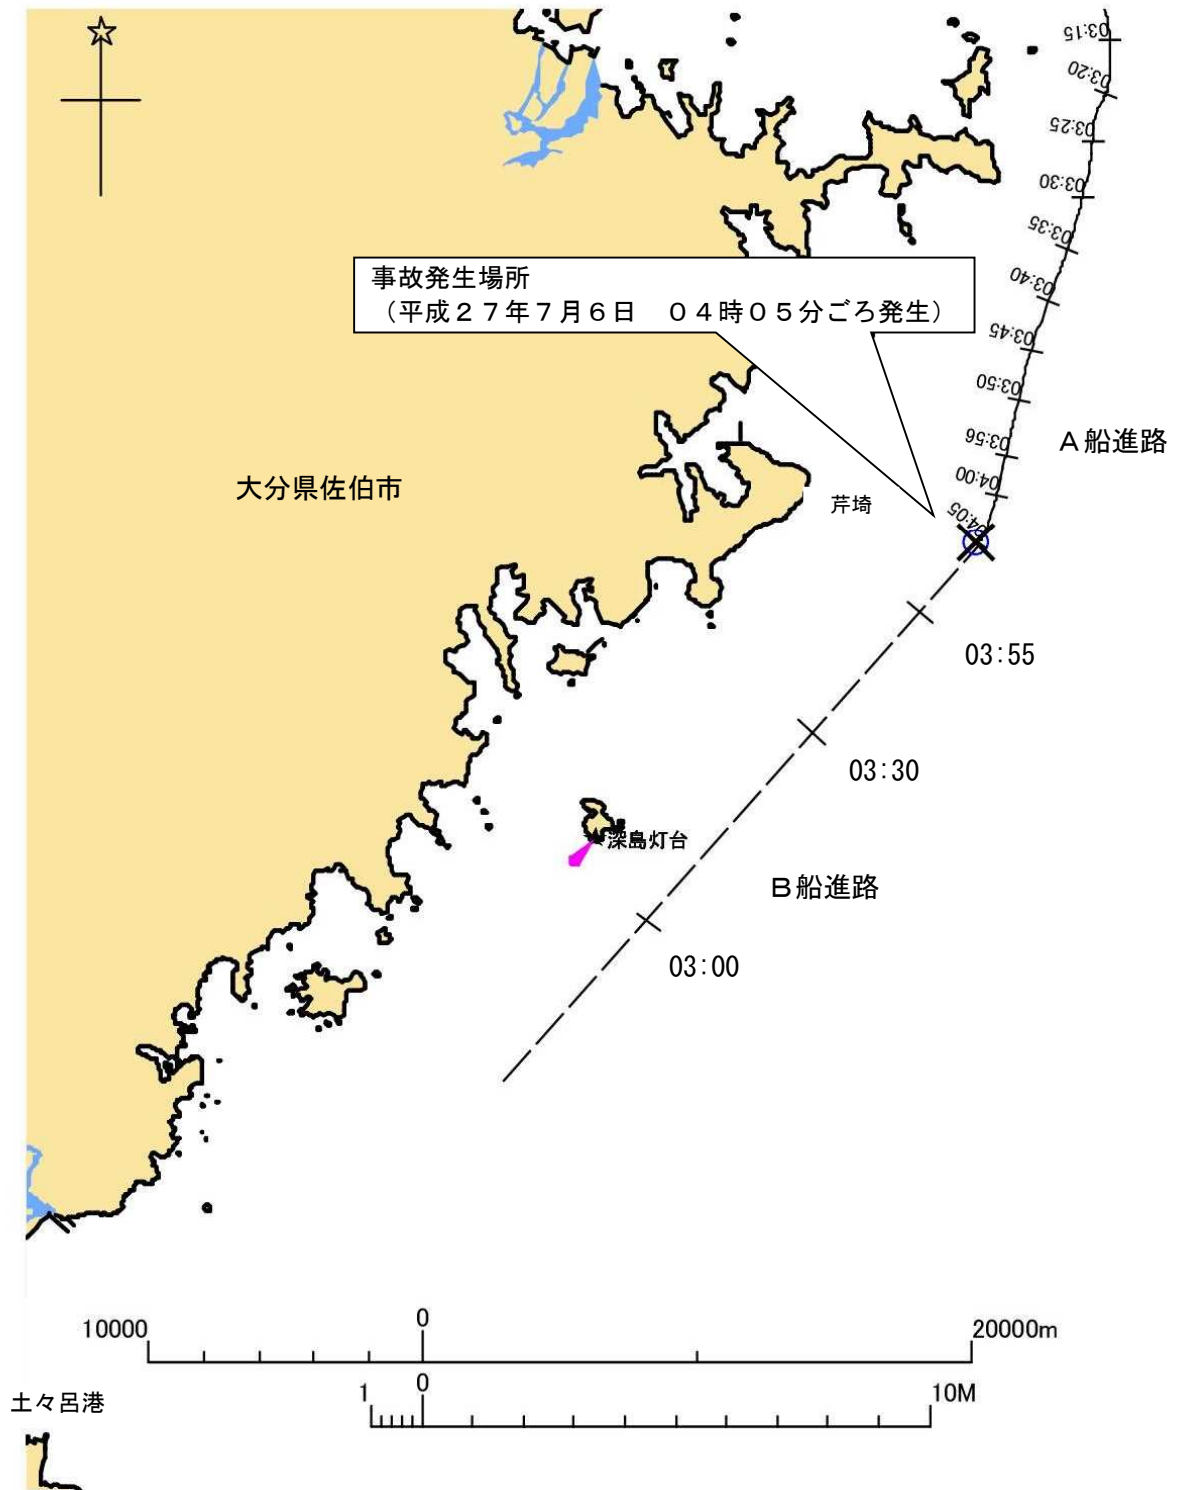
付図1 事故発生経過概略図

損傷	<p>A 左舷船首部外板に擦過傷</p> <p>B 右舷船首部外板に凹損</p>
気象・海象	<p>気象：天気 雨、風向 北、風力 2、視界 良好</p> <p>海象：海上 平穏</p>
事故の経過	<p>A 船は、船長 A（スロベニア共和国籍）及び航海士 A ほか 19 人（クロアチア共和国籍 2 人、ウクライナ国籍 6 人及びフィリピン共和国籍 11 人）が乗り組み、鉄鋼スラグ約 39,000 t を積載し、シンガポール共和国に向け、法定灯火を表示して日向灘を約 12 ノット（kn）の速力（対地速力、以下同じ。）で南進した。</p> <p>航海士 A は、平成 27 年 7 月 6 日 04 時からの船橋当直のため、03 時 45 分ごろ昇橋し、海図で位置を把握した後、前直の航海士から引継ぎを受けようとカーテンを開けて船橋前部に移動した。</p> <p>前直の航海士は、03 時 55 分ごろ、右舷方約 3 M から横切り状態で接近する船をレーダーでプロットしたところ、最接近距離は約 0.45 M との結果から 5° 右に針路を変更した。</p> <p>航海士 A は、引継ぎを終え、04 時 00 分ごろ、右舷船首方約 1.7 M に反航して来る船舶の灯火を確認した。</p> <p>航海士 A は、その反航船と接近し、航海灯の見え具合から衝突のおそれがあり、A 船が避航船であったので、反航船は針路及び速力を保持して来るだろうと思い、避航するため、その船の船尾方に向けようと右舵一杯としたが、04 時 05 分ごろ、A 船の左舷船首部と B 船の右舷船首部とが衝突した。</p> <p>B 船は、船長 B 及び甲板員 B ほか 3 人が乗り組み、活魚約 8 t を積載し、愛媛県宇和島市に向け、法定灯火を表示して宮崎県延岡市土々呂港を 6 日 01 時 30 分ごろ出港し、甲板員 B が単独の船橋当直につき、約 10 kn で自動操舵により北東進した。</p> <p>甲板員 B は、03 時 30 分ごろ、レーダーにより左舷船首方約 20° ～ 30° 方向約 12 ～ 13 M に A 船の映像を認め、南進している大型船と思った。</p> <p>甲板員 B は、03 時 55 分ごろ、A 船の映像が約 4 M となり、灯火が上方から白、緑及び白であることを視認し、徐々に方位が自船の船首方を通過するように変化してきていたので、A 船が B 船の船首方を約 1 M 弱で通過するものと考えた。</p> <p>また、甲板員 B は、椅子に腰を掛けて操船中、左舷方約 2 M に動きながら操業している 4 ～ 5 隻の漁船に注意を向けつつ携帯電話でニュースを見ていた。</p> <p>B 船は、甲板員 B が、南進している大型船が安全な距離を保って船首方を通過するだろうと思っていたところ、A 船の船首が至近に迫ったので、避航するため舵を手動にしようとして椅子を降りたが間に合わずに A 船と衝突した。</p>

<p>甲板員Bは、A船の船尾を通過して機関停止とした。</p> <p>B船は、船長Bの指示により、B船の衝突箇所及び浸水の有無等の確認を行った後、118番通報した。</p> <p>(付図1 事故発生経過概略図、付表1 A船のAIS記録(抜粋)参照)</p>
その他の事項	<p>航海士Aは、衝突の前に右転する際、汽笛の吹鳴を行わなかった。</p> <p>甲板員Bは、レーダーを使用する際、ARPA機能を使用していなかった。</p>
<b>分析</b> 乗組員等の関与 船体・機関等の関与 気象・海象等の関与 判明した事項の解析	<p>A あり、B あり</p> <p>A なし、B なし</p> <p>A なし、B なし</p> <p>A船は、芹埼東方沖を南進中、航海士Aが、見張りを適切に行っていなかったことから、B船と接近し衝突のおそれがあると思い、B船の船尾方に向けようと右転し、B船と衝突したものと考えられる。</p> <p>B船は、芹埼東方沖を北東進中、甲板員Bが、A船が安全に船首方を通過するだろうと思い、携帯電話を使用していて見張りを行っていなかったことから、A船と衝突したものと考えられる。</p> <p>甲板員Bは、A船の方位が徐々に船首方に変化してきたので安全に通過するだろうと思ったものと考えられる。</p>
<b>原因</b>	<p>本事故は、夜間、芹埼東方沖において、A船が南進中、B船が北東進中、航海士Aが、見張りを適切に行っていなかったため、B船と接近し衝突のおそれがあると思い、B船の船尾方に向けようと右転し、また、甲板員Bが、A船が安全に船首を通過するだろうと思い、携帯電話を使用していて見張りを行っていなかったため、両船が衝突したことにより発生したものと考えられる。</p>
<b>参考</b>	<p>今後の同種事故等の再発防止に役立つ事項として、次のことが考えられる。</p> <ul style="list-style-type: none"> <li>・ 変針する際には、操船信号を行うこと。</li> <li>・ レーダーのARPA機能を活用して見張りを適切に行うこと。</li> </ul>
