船舶事故調査報告書

事故種類	衝突
発生日時	平成27年7月12日 22時27分ごろ
発生場所	福岡県北九州市部埼 ^{へきさき} 東方沖 部埼灯台から真方位086° 1.1海里（M）付近 （概位 北緯33° 57.6′ 東経131° 02.7′）
事故の概要	コンテナ船 ^{ペガサス} PEGASUS ^{ペイサー} PACERは、東進中、また、押船すびな-3は、バージすびな-Ⅲと押船列を構成して東進中、両船が衝突した。 PEGASUS PACER は、ブルワークに破口を、また、すびな-Ⅲは、ハンドレール等に曲損を生じた。
事故調査の経過	平成27年7月13日、本事故の調査を担当する主管調査官（門司事務所）ほか1人の地方事故調査官を指名した。 原因関係者から意見聴取を行った。
事実情報 船種船名、総トン数 船舶番号、船舶所有者等 L×B×D、船質 機関、出力、進水等	A コンテナ船 PEGASUS PACER（大韓民国籍）、7,406トン 9283150（IMO番号）、DONG YOUNG SHIPPING 127.47m×20.00m×10.70m、鋼 ディーゼル機関、5,942kW、2003年8月28日 B 押船 すびな-3、146トン 136818、富士海運株式会社 27.00m×9.20m×7.01m、鋼 ディーゼル機関2基、2,648kW（合計）、平成13年4月11日 C バージ すびな-Ⅲ、約2,816トン なし、富士海運株式会社、独立行政法人鉄道建設・運輸施設整備支援機構 101.60m×20.60m×5.30m、鋼 機関なし、平成13年建造
乗組員等に関する情報	A 船長A（大韓民国籍） 男性 56歳 一級航海士免状（大韓民国発給） 交付年月日 2014年8月8日 （2019年8月18日まで有効） 航海士A（ミャンマー連邦共和国籍） 男性 34歳 締約国資格受有者承認証 三級航海士（大韓民国発給）

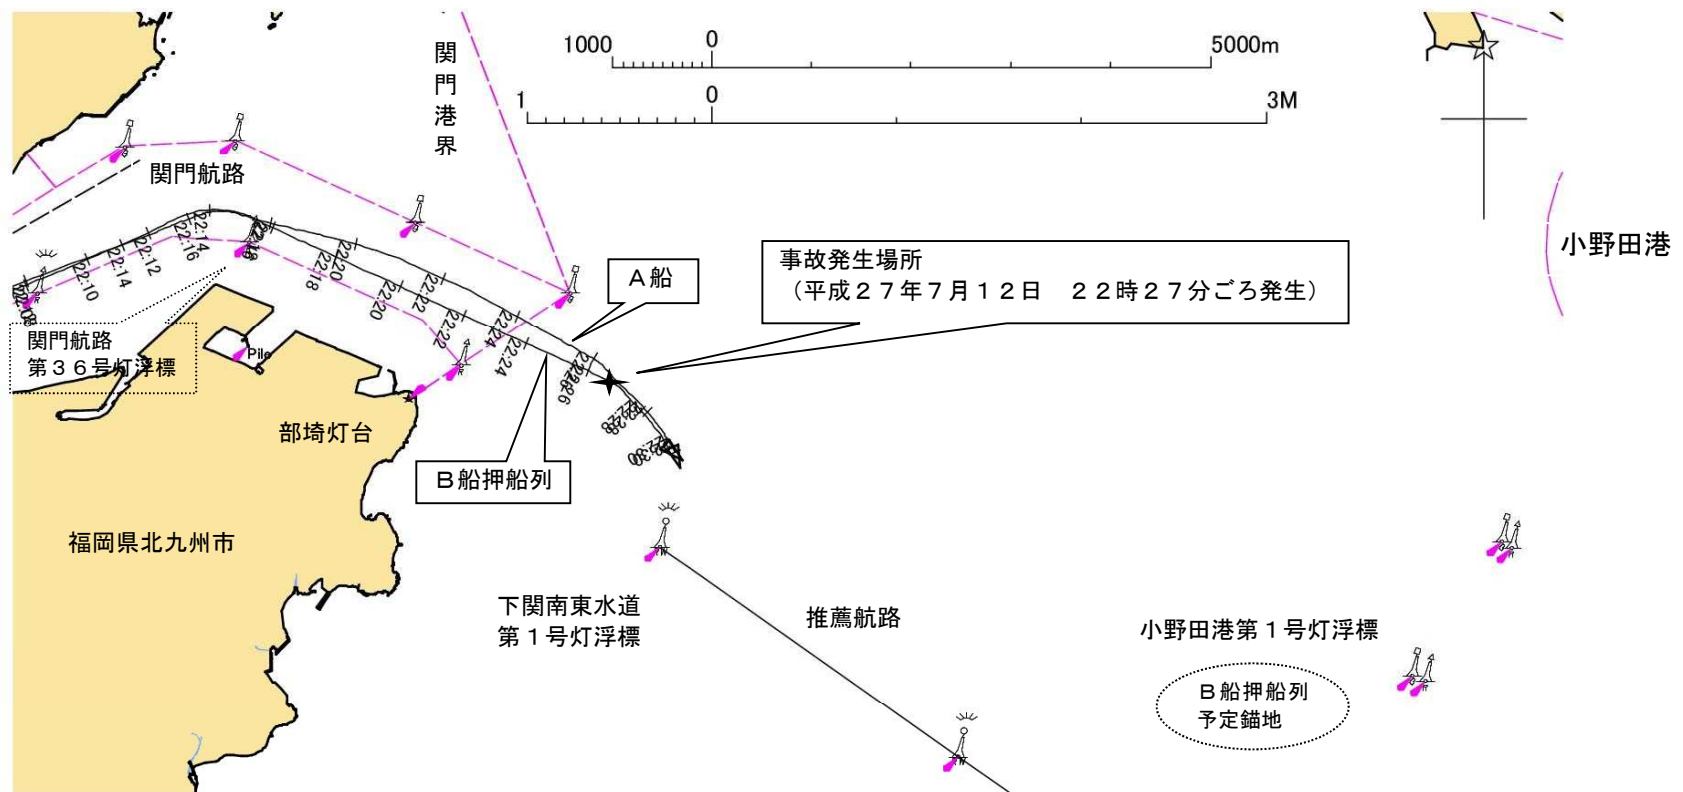
付図1 航行経路図

<p>灯浮標の東方約0.5Mの予定錨地に向け、針路を115°（真方位、以下同じ。）に定めて自動操舵とした。</p> <p>B船押船列は、船長Bが、A船が安全な距離を保って左舷側を追い越すだろうと思っていたところ、A船がB船押船列の左舷方至近に迫って来たので、22時25分ごろ長音1回の汽笛を吹鳴したのち、昼間信号灯を用いて照射し、再度、長音1回の汽笛を吹鳴したものの、C船とA船とが衝突した。</p> <p>船長Bは、衝突後すぐに離れなかったため、A船に機関停止の合図を行い、A船の機関停止に併せてB船も停止し、衝突箇所及び浸水の有無の確認をして海上保安庁にVHF無線電話で連絡し、部埼沖に投錨した。</p> <p>（付図1 航行経路図、付表1 A船のAIS記録（抜粋）、付表2 B船のAIS記録（抜粋） 参照）</p>
<p>その他の事項</p>	<p>A船及びB船押船列は、法定灯火を表示していた。</p> <p>船長Aは、船橋を離れる際、航海士Aに追越しをする際の汽笛の吹鳴等の注意事項を指示しなかった。</p> <p>航海士Aは、追越しを行う際、汽笛の吹鳴等を行わなかった。</p> <p>A船のレーダーには、AIS情報が重畳表示されていなかった。</p> <p>B船押船列のAISの目的地は、“ODA OFF”（小野田港外に錨泊するという意味）となっていたが、航海士Aは、A船のAISで確認しなかった。</p> <p>船長Bは、反航船を見掛けなかったため、A船が、安全な距離を維持して追い越したのち、推薦航路に向けるだろうと思っていた。また、A船が、B船押船列のAISの目的地情報を確認していると思った。</p>
<p>分析</p> <p>乗組員等の関与 船体・機関等の関与 気象・海象等の関与 判明した事項の解析</p>	<p>A あり、B あり、C なし A なし、B なし、C なし A なし、B なし、C なし</p> <p>A船は、部埼東方沖において、A船がB船押船列の左舷側を追い越す態勢で東進中、航海士Aが、B船押船列も下関南東水道第1号灯浮標の方向に向かうだろうと思い、僅かに右舵を取って同灯浮標に向けていたものの、B船押船列に対する見張りを適切に行っていなかったことから、B船押船列に向けて接近していることに気付かずに航行し、B船押船列と衝突したものと考えられる。</p> <p>航海士Aは、AISによりB船押船列の目的地を確認しなかったことから、B船押船列も下関南東水道第1号灯浮標の方向に進むだろうと思っていたものと考えられる。</p> <p>B船押船列は、部埼東方沖を東進中、船長Bが、A船が安全な距離を保ってB船押船列を追い越すだろうと思い、A船に対する見張りを</p>

<p>適切に行っていなかったことから、左舷方から接近するA船に気付くのが遅れ、A船と衝突したものと考えられる。</p> <p>船長Bは、AISでA船の目的地を確認していたが、A船もB船押船列の目的地を知っていると思っていたものと考えられる。</p>
原因	<p>本事故は、夜間、部埼東方沖において、A船がB船押船列の左舷側を追い越す態勢で東進中、B船押船列が東進中、航海士Aが、B船押船列も下関南東水道第1号灯浮標の方向に向かうだろうと思い、僅かに右舵を取って同灯浮標に向けていたものの、B船押船列に対する見張りを適切に行っていなかったため、B船押船列に向けて接近していることに気付かずに航行し、また、船長Bが、A船が安全な距離を保ってB船押船列を追い越すだろうと思い、A船に対する見張りを適切に行っていなかったため、左舷方から接近するA船に気付くのが遅れ、両船が衝突したことにより発生したものと考えられる。</p>
参考	<p>今後の同種事故等の再発防止に役立つ事項として、次のことが考えられる。</p> <ul style="list-style-type: none"> ・ AISを利用して他船の目的地を確認すること。 ・ 他船を追い越す場合には、安全な船間距離を保ち、所定の信号を行い、必要に応じて連絡を行うこと。
