## 船舶事故調査報告書

事故種類	乗揚
発生日時	平成27年8月11日 10時53分ごろ
発生場所	福岡県福岡市志賀島北西方沖 弘港西防波堤灯台から真方位334° 1.9海里（M）付近 （概位 北緯33°41.8′ 東経130°16.4′）
事故の概要	コンテナ船MERRY STARは、北進中、乗り揚げた。 MERRY STAR は、船体に破口等を生じた。
事故調査の経過	平成27年8月12日、本事故の調査を担当する主管調査官（門司事務所）ほか1人の地方事故調査官を新たに指名した。 原因関係者から意見聴取を行った。
事実情報 船種船名、総トン数 船舶番号、船舶所有者等 L×B×D、船質 機関、出力、進水等	コンテナ船 MERRY STAR（大韓民国籍）、3,997トン 9128324（IMO番号）、NAM SUNG SHIPPING CO., LTD 98.14m（Lr）×17.20m×8.30m、鋼 ディーゼル機関、3,353kW、1996年11月13日
乗組員等に関する情報	船長（大韓民国籍） 男性 49歳 一級航海士免状（大韓民国発給） 交付年月日 2013年3月20日 （2018年6月24日まで有効） 航海士A（ミャンマー連邦共和国籍） 男性 29歳 締約国資格受有者承認証 三等航海士（大韓民国発給） 交付年月日 2014年8月21日 （2016年12月31日まで有効）
死傷者等	なし
損傷	船尾船底に破口等
気象・海象	気象：天気 曇り、風向 北、風力 2、視界 良好 海象：海上 平穏、潮汐 下げ潮の中央期、潮高 約119cm
事故の経過	本船は、船長及び航海士Aほか13人（大韓民国籍5人及びミャンマー連邦共和国籍8人）が乗り組み、船首約5.12m、船尾約6.92mの喫水で、平成27年8月11日10時00分ごろ福岡県福岡市博多港から島根県浜田市浜田港に向け出港した。 航海士Aは、博多港中央航路の出口付近で船長から操船を引き継ぎ、甲板長を操舵につけ航海当直に当たった。

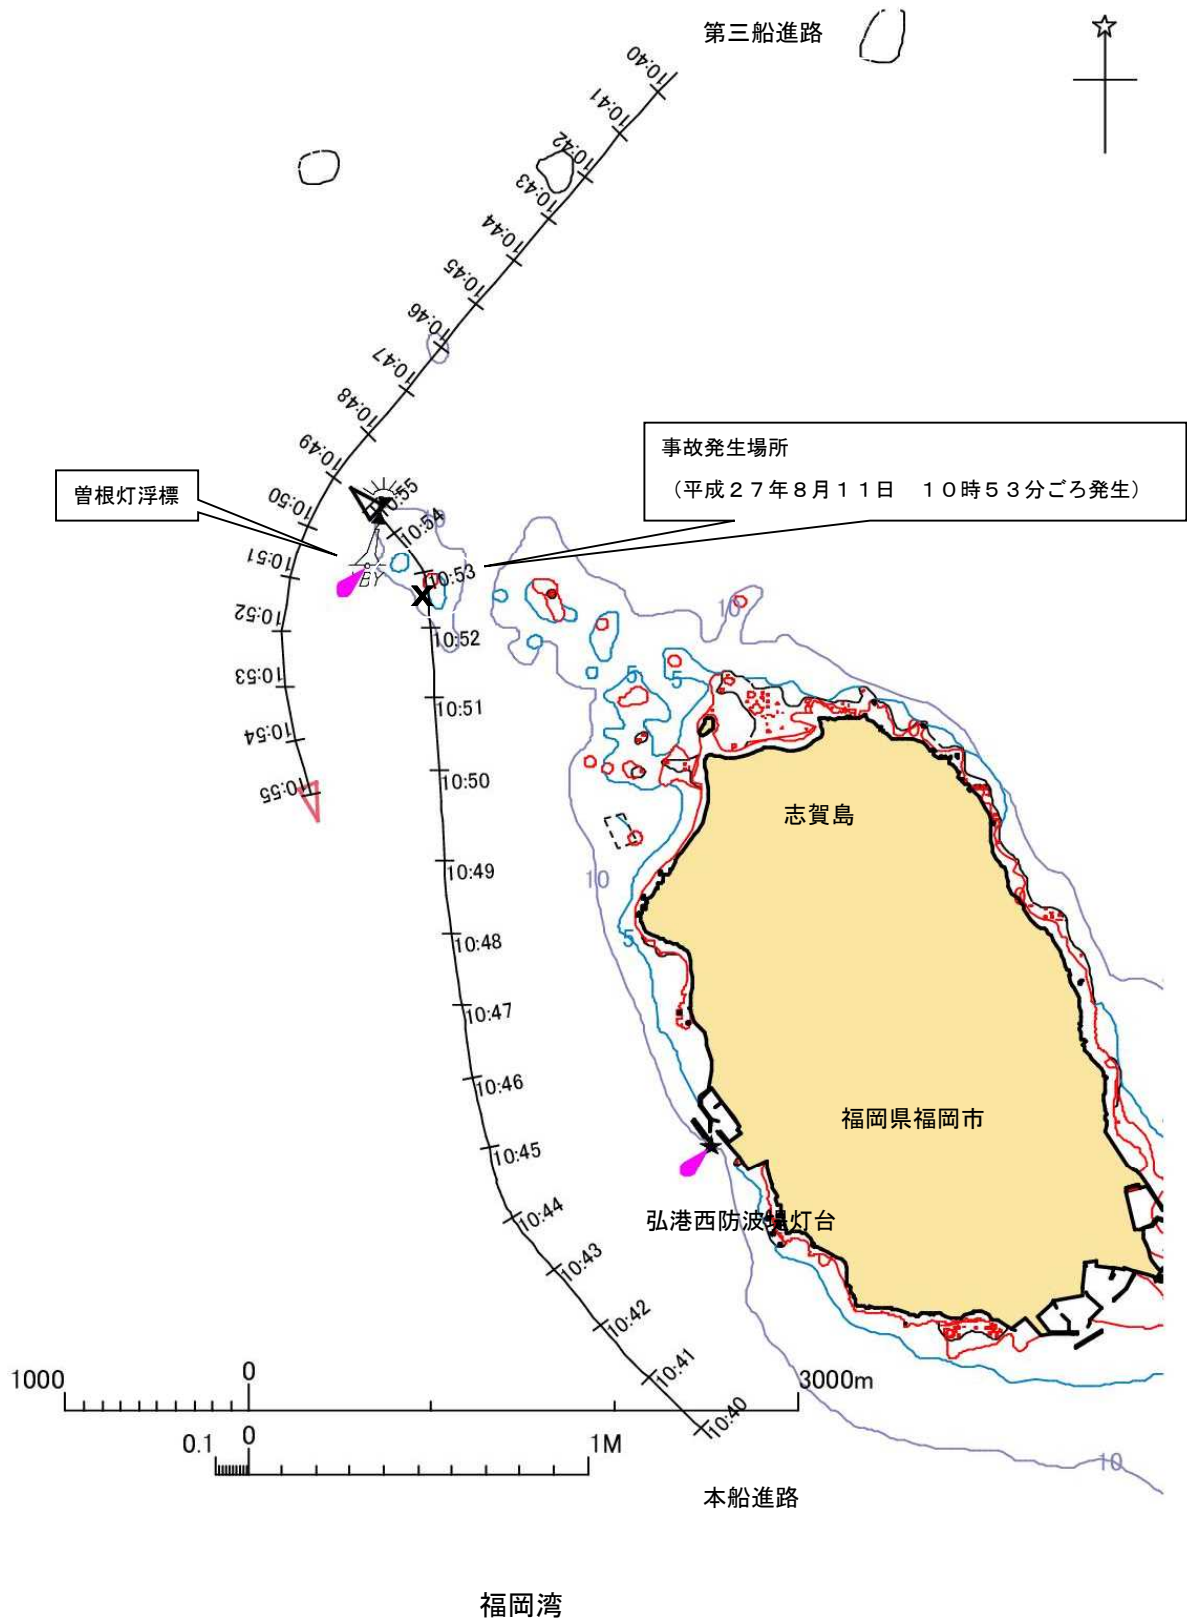
付図1 航行経路図

<p>船長は、操船を引き継ぎ自室で休憩していた。</p> <p>航海士Aは、約13ノット(kn)の対地速力で北進中、シタエ曾根灯浮標(以下「曾根灯浮標」という。)の南方約2Mにおいて、海図に記載された予定進路上に約5隻の漁船を確認し、その漁船を避けるため、予定進路よりも東方に進路を変更し、また、右舷船首方から接近する船舶(以下「第三船」という。)を確認して左舷対左舷で通過するため更に東方に進路を取ったところ、本船が、曾根灯浮標の東方に船首が向くこととなった。</p> <p>航海士Aは、船首方の漁船の動静を確認しつつ、第三船とVHF無線電話で連絡を取ろうとAISで船名を探したが、機器の取扱いに不慣れで見付けることができず、また、第三船も南進して曾根灯浮標に接近して来たので、曾根灯浮標の西方に向けることができず、更に減速する余裕もなく、船体に衝撃を感じ、浅瀬に乗り揚げたことに気付いた。</p> <p>船長は、衝撃及び本船の傾きにより乗揚に気付いて昇橋し、減速して本船の周辺を確認したところ、曾根灯浮標の付近を航行していたので浅瀬に乗り揚げたと思い、付近で錨泊して各タンクの測深を行い、浸水を確認した。</p> <p>本船は、海上保安庁に本事故の状況を連絡し、応急修理後に大韓民国釜山港に修理のため向かった。</p> <p>(付図1 航行経路図、付表1 本船のAIS記録(抜粋) 参照)</p>
<p>その他の事項</p>	<p>船長は、航海士Aが、三等航海士の経験が約2年あり、本船よりも大きいがほぼ同様のコンテナ船に乗り組み、日本への航行経験があり、航海当直に関しての問題はない旨を本人から聞いていた。</p> <p>航海士Aは、本船には本事故の2日前に乗船し、福岡湾を通航するのは初めてであった。</p> <p>航海士Aは、曾根灯浮標が西方位標識であること及び曾根灯浮標の東方に浅瀬があることを知っていた。</p>
<p><b>分析</b></p> <p>乗組員等の関与</p> <p>船体・機関等の関与</p> <p>気象・海象等の関与</p> <p>判明した事項の解析</p>	<p>あり</p> <p>なし</p> <p>なし</p> <p>本船は、志賀島北西方沖を北進中、航海士Aが、第三船を避けるに当たり、機器の取扱いに不慣れで、反航する第三船に操船の意図を伝えることができずに曾根灯浮標の東方に向けて航行したことから、曾根灯浮標の東方の浅瀬に乗り揚げたものと考えられる。</p> <p>航海士Aが曾根灯浮標の東方に向けて航行したのは、福岡湾の航行経験がなく、機器の取扱いに不慣れであったことによるものと考えられる。</p>

<p>を避けるに当たり、機器の取扱いに不慣れで、反航する第三船に操船の意図を伝えることができずに曾根灯浮標の東方に向けて航行したため、曾根灯浮標の東方の浅瀬に乗り揚げたことにより発生したものと考えられる。</p>
<b>参考</b>	<p>今後の同種事故等の再発防止に役立つ事項として、次のことが考えられる。</p> <ul style="list-style-type: none"><li>・ 操船者は、操船等に不安がある場合、速やかに船長に連絡を取り、指示を仰ぐこと。</li></ul>
