船舶事故調査報告書

事故種類	衝突（灯浮標）
発生日時	平成27年9月24日 14時18分ごろ
発生場所	関門港の関門第2航路 馬島港西防波堤灯台から真方位161°680m付近 （概位 北緯33°57.5′ 東経130°51.4′）
事故の概要	貨物船EAGLEは、南進中、関門第2航路第1号灯浮標に衝突した。 EAGLE は、船体に擦過傷等を生じ、また、灯浮標は、標体に圧壊を生じた。
事故調査の経過	平成27年9月25日、本事故の調査を担当する主管調査官（門司事務所）ほか1人の地方事故調査官を指名した。 原因関係者から意見聴取を行った。
事実情報 船種船名、総トン数 船舶番号、船舶所有者等 L×B×D、船質 機関、出力、進水等	貨物船 EAGLE（ノルウェー王国籍）、31,021トン 7931454（IMO番号）、OHT Eagle AS 199.33m×42.00m×11.00m、鋼 ディーゼル機関、15,287kW、1981年12月8日（建造）
乗組員等に関する情報	船長（ラトビア共和国籍） 男性 46歳 締約国資格受有者承認証 船長（ノルウェー王国発給） 交付年月日 2013年7月19日 （2015年11月25日まで有効） 機関長（ラトビア共和国籍） 男性 45歳 締約国資格受有者承認証 機関長（ノルウェー王国発給） 交付年月日 2013年11月4日 （2016年12月31日まで有効） 水先人 男性 65歳 関門水先区一級水先人水先免状 免許年月日 平成20年3月18日 免状交付年月日 平成25年2月20日 有効期間満了日 平成30年3月17日
死傷者等	なし
損傷	本船 右舷船首部に擦過傷、左舷錨鎖の破断等 灯浮標 標体に圧壊

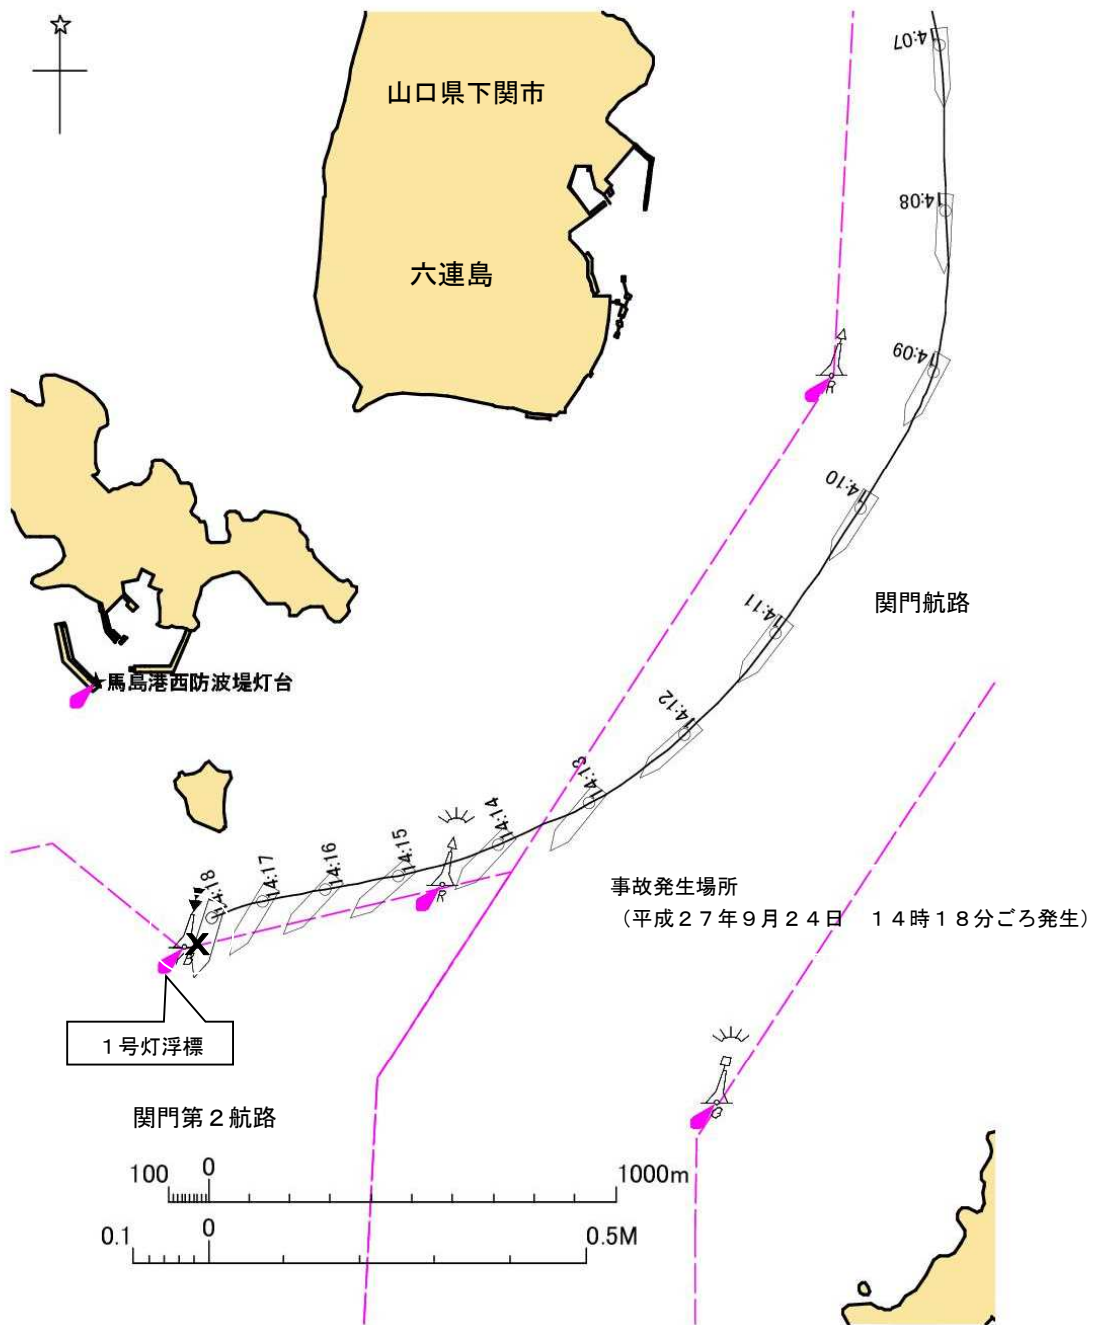
付図1 航行経路図

<p>判明した事項の解析</p>	<p>本船は、関門港の関門航路において、六連島東方沖を南進中、電源を喪失したことから、機関及び舵が停止し、本船を制御できず、1号灯浮標に衝突したものと考えられる。</p> <p>発電機の並列運転のため手動により別の発電機を始動させる際、電圧、周波数、波形及び位相が合致しないと電流が逆流し、ブレーカーが落ちて停止することがあるが、本件の発電機が停止した理由については、明らかすることができなかった。</p> <p>船長及び水先人は、関門海峡の通過前、錨の準備及び発電機の並列運転がなされていると思っていた。</p> <p>水先人は、電源の喪失に気づき、右方への圧流を防止し、右舷側の浅瀬に接近しないよう左舷錨を投下するよう船長に助言したものと考えられる。</p>
<p>原因</p>	<p>本事故は、本船が、関門港の関門航路において、約1knの南南西方に流れる潮流の六連島東方沖を約13knの速力で南進中、電源を喪失したため、機関及び舵が停止し、本船を制御できず、1号灯浮標に衝突したことにより発生したものと考えられる。</p>
<p>参考</p>	<p>今後の同種事故等の再発防止に役立つ事項として、次のことが考えられる。</p> <ul style="list-style-type: none"> ・狭水道に入る前に発電機の並列運転を確認することが望まれる。
