船舶事故調査報告書

平成28年4月7日

運輸安全委員会（海事専門部会）議決

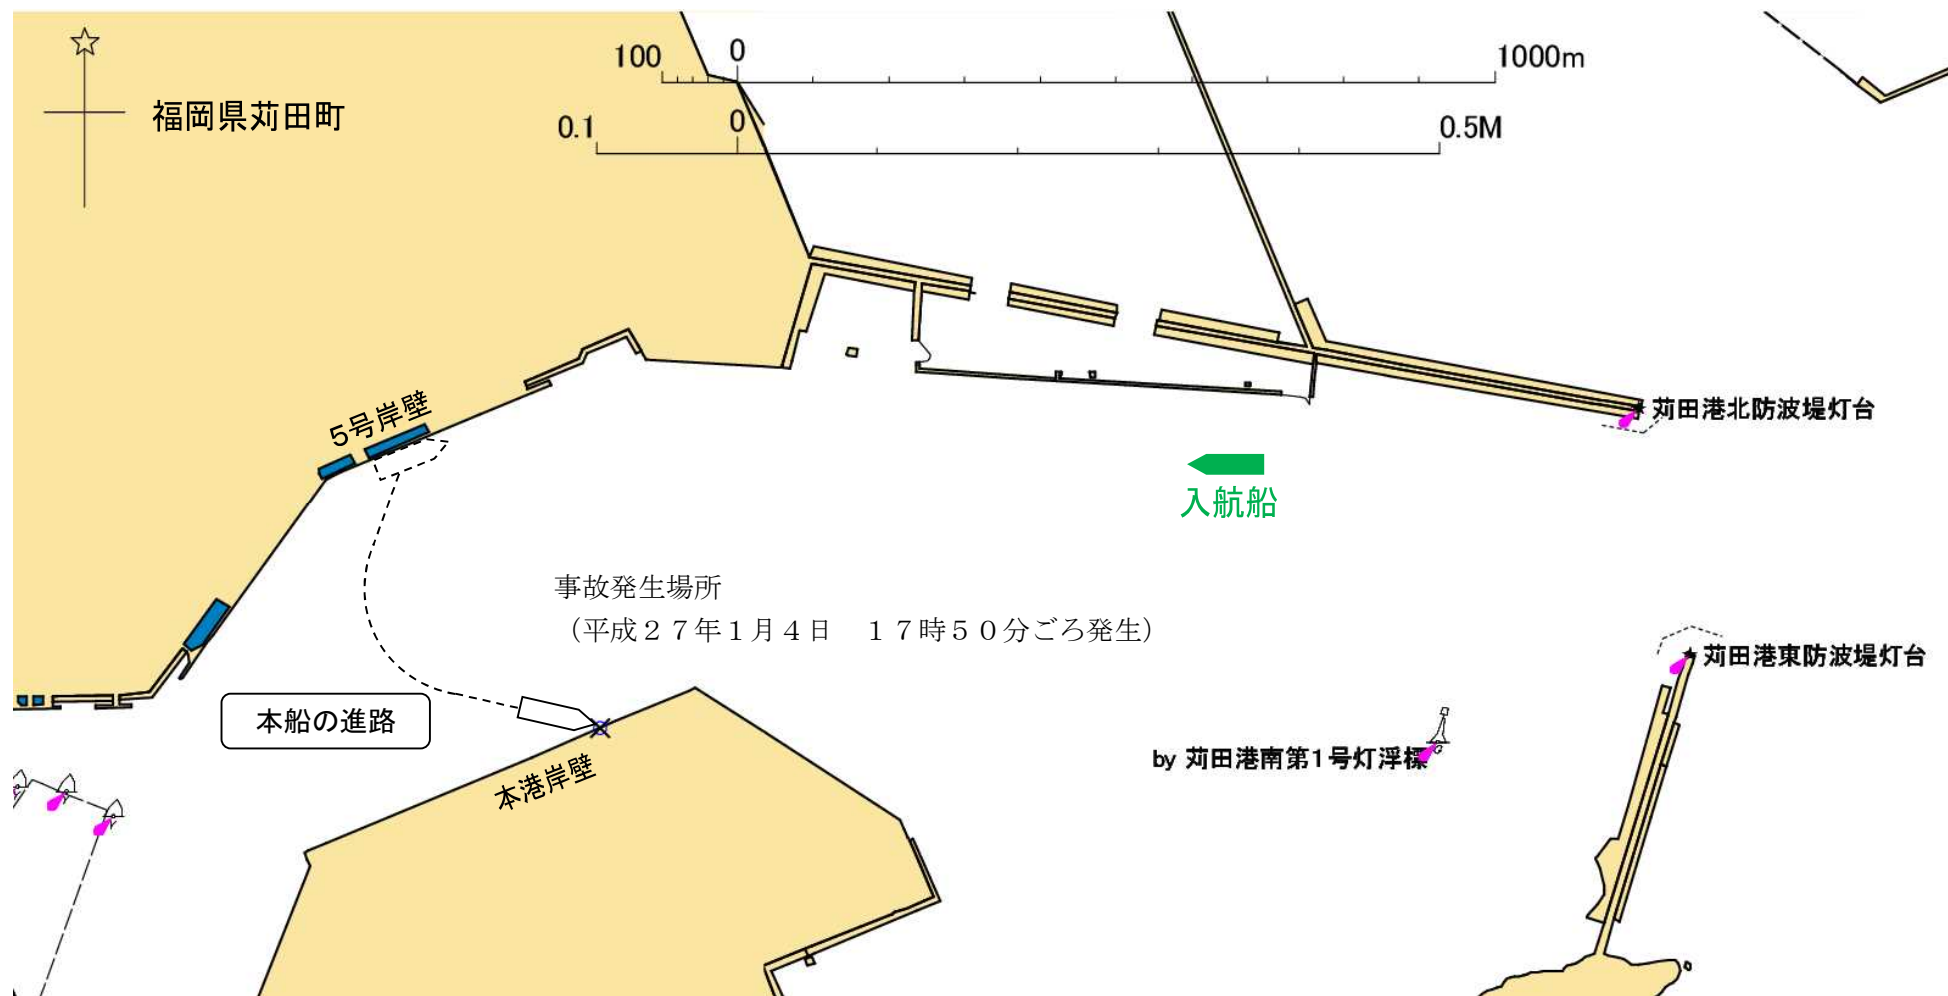
付図1 事故発生経過概略図

<p>て、苅田港北防波堤東方から入航してきた船と、左舷対左舷で通過しようと思い、5号岸壁と本港岸壁との中央付近まで南下することとした。</p> <p>船長は、揚錨後、本船の船首が南南東を向いていたので、バウスタスタを使用し、左舵30°で機関を微速力前進として、約2~3ノットの対地速力で左回頭をしていたところ、航海士から本港岸壁が近いとの報告を受けた。</p> <p>本船は、船長が、本港岸壁を見たところ、右舷船首と本港岸壁との距離が約15mであることを認めたので、直ちに微速力後進とし、その後、本船の行きあしが後進に変わったと思い、左舵70°として微速力前進で左回頭を再開したところ、17時50分ごろ、球状船首と本港岸壁の前面とが衝突した。</p> <p>本船は、本港岸壁から離れて苅田港北防波堤の東方に投錨し、船長が、電話で本事故の発生を海上保安庁及び船舶所有者に通報した。</p> <p>(付図1 事故発生経過概略図 参照)</p>
<p>その他の事項</p>	<p>本船の喫水は、船首約2.2m、船尾約3.3mであった。</p> <p>船長は、5号岸壁の離着岸作業の経験は豊富であった。</p> <p>船長は、本事故当時、視界が良かったので、レーダーを0.25海里(M)レンジ及びGPSプロッターを0.5Mレンジに設定して作動させていたが、船位の確認作業を目視のみで行っていた。</p> <p>船長は、航海士からの報告を受けるまで、本港岸壁に接近していることに気付かなかった。</p> <p>船長は、本港岸壁には照明等が設置されていなかったため、本事故当時、同岸壁までの距離を把握しにくいと感じていた。</p>
<p>分析</p> <p>乗組員等の関与 船体・機関等の関与 気象・海象等の関与 判明した事項の解析</p>	<p>あり なし なし</p> <p>本船は、5号岸壁から離岸する際、船長が、船位の確認を適切に行っていなかったことから、本港岸壁に接近していることに気付かず、本港岸壁に衝突したものと考えられる。</p> <p>船長は、5号岸壁の離着岸作業の経験が豊富であり、また、視界が良かったので、目測に頼り、レーダー及びGPSプロッターによる船位の確認を行っていなかったことから、本港岸壁に接近していることに気付かなかった可能性があると考えられる。</p>
