船舶事故調査報告書

事故種類	衝突（灯浮標）
発生日時	平成27年11月20日 06時20分ごろ
発生場所	長崎県佐世保市高後埼南西方沖（片島水道中ノ瀬東灯浮標） 高後埼灯台から真方位234° 3,000m付近 （概位 北緯33° 05.2′ 東経129° 38.4′）
事故の概要	遊漁船ささ丸は、南西進中、灯浮標に衝突した。 ささ丸は、釣り客1人が負傷し、左舷船首部の外板等に破口を生じ、また、灯浮標は、 ^{やぐら} 檣主柱等に曲損を生じた。
事故調査の経過	平成27年12月1日、本事故の調査を担当する主管調査官（長崎事務所）ほか1人の地方事故調査官を指名した。 原因関係者から意見聴取を行った。
事実情報 船種船名、総トン数 船舶番号、船舶所有者等 L×B×D、船質 機関、出力、進水等	遊漁船 ささ丸、4.9トン NS3-508134（漁船登録番号）、個人所有 11.90m（Lr）×2.43m×0.88m、FRP ディーゼル機関、169.17kW、昭和61年9月20日 第292-28088号（船舶検査済票の番号）
乗組員等に関する情報	船長 男性 76歳 一級小型船舶操縦士・特殊小型船舶操縦士・特定 免許登録日 昭和53年7月14日 免許証交付日 平成24年11月2日 （平成29年11月19日まで有効）
死傷者等	軽傷 1人（釣り客A）
損傷	本船 左舷船首部の外板及び船底外板に破口 灯浮標 檣主柱、昇降梯子等に曲損
気象・海象	気象：天気 曇り、風 なし、視界 良好 海象：海上 平穏、潮汐 下げ潮の中央期 日出時刻：06時56分ごろ、常用薄明開始時刻：06時30分ごろ
事故の経過	本船は、船長が1人で乗り組み、釣り客3人（以下「釣り客A」、「釣り客B」及び「釣り客C」という。）を乗せ、平成27年11月20日06時05分ごろ長崎県佐世保港の定係地を出発し、同県西海市小立島南方沖の釣り場に向かった。 船長は、操舵室前部中央にある操縦席に座って手動操舵を行い、高

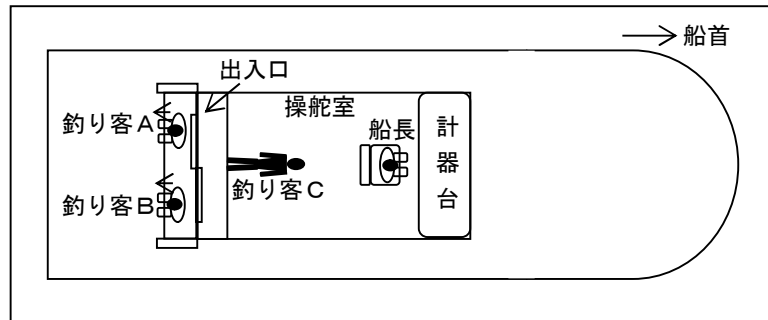
図1 乗船場所概略図

釣り客3人は、釣り客Aが操舵室出入口の左舷側後方の床に船尾方を向き、釣り客Bが同出入口の右舷側後方の床に船尾方を向いてそれぞれ腰を掛け、釣り客Cが操舵室後部のじゅうたん敷きの床に頭を船首方に向けて横になっていた。(図1参照)

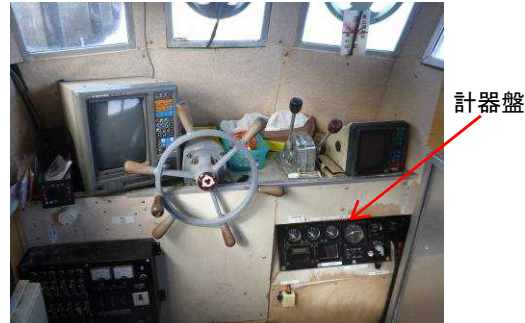
写真1 操縦席付近の状況

船長は、本事故の前日に機関の点検整備を受けたので、機関の運転状態の確認を行うこととし、舵輪の右斜め下方にある計器盤を見ながら、機関回転数毎分(rpm)約1,600、約1,800、約2,000、約2,200及び約2,300の各運転時における潤滑油圧力計の値が正常かどうかの確認を始めた。(写真1参照)

<p>分析</p> <p>乗組員等の関与</p> <p>船体・機関等の関与</p> <p>気象・海象等の関与</p> <p>判明した事項の解析</p>	<p>あり</p> <p>あり</p> <p>なし</p> <p>本船は、高後埼南西方沖を南西進中、船長が、計器盤を見ながら機関の運転状態を確認していて前路の見張りを行っていなかったことから、針路が左偏して中ノ瀬灯浮標へ向かって航行していることに気付かず、同灯浮標に衝突したものと考えられる。</p> <p>船長は、風がない状況下、オトナ瀬灯浮標に船首を向けて面高白瀬灯台と中ノ瀬灯浮標との間を航行する態勢としたことから、計器盤を</p>

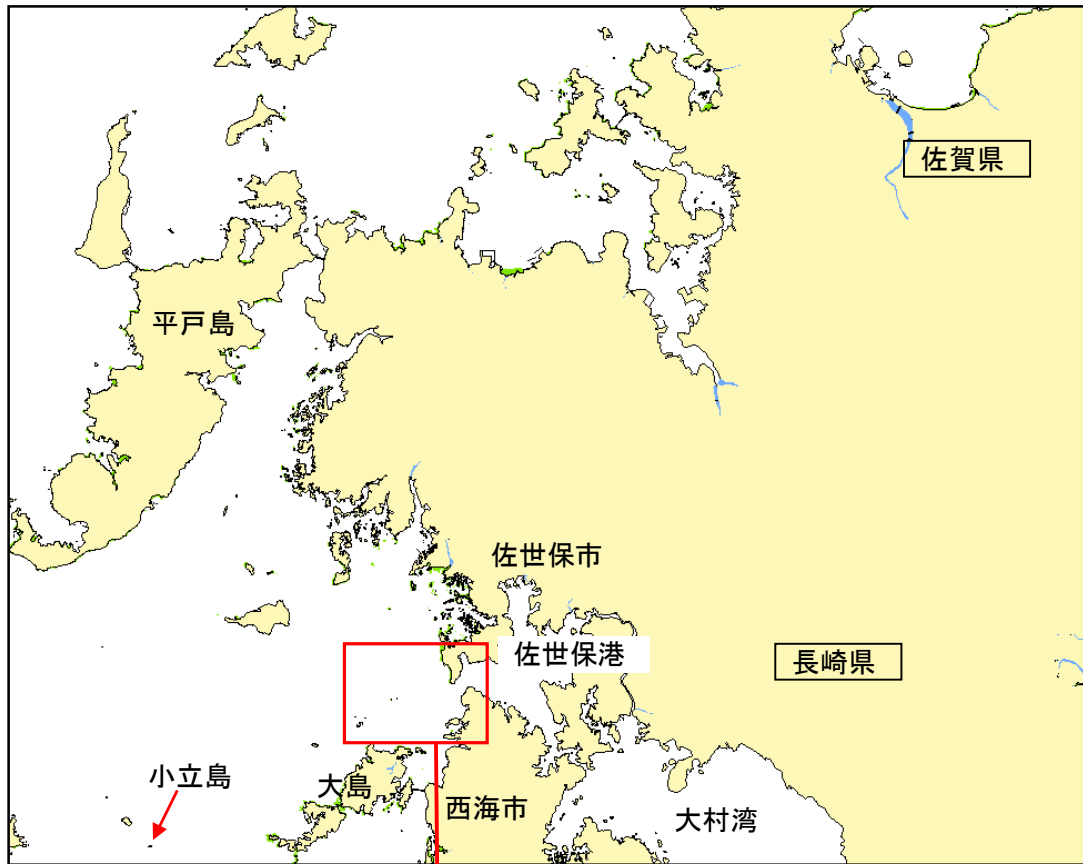
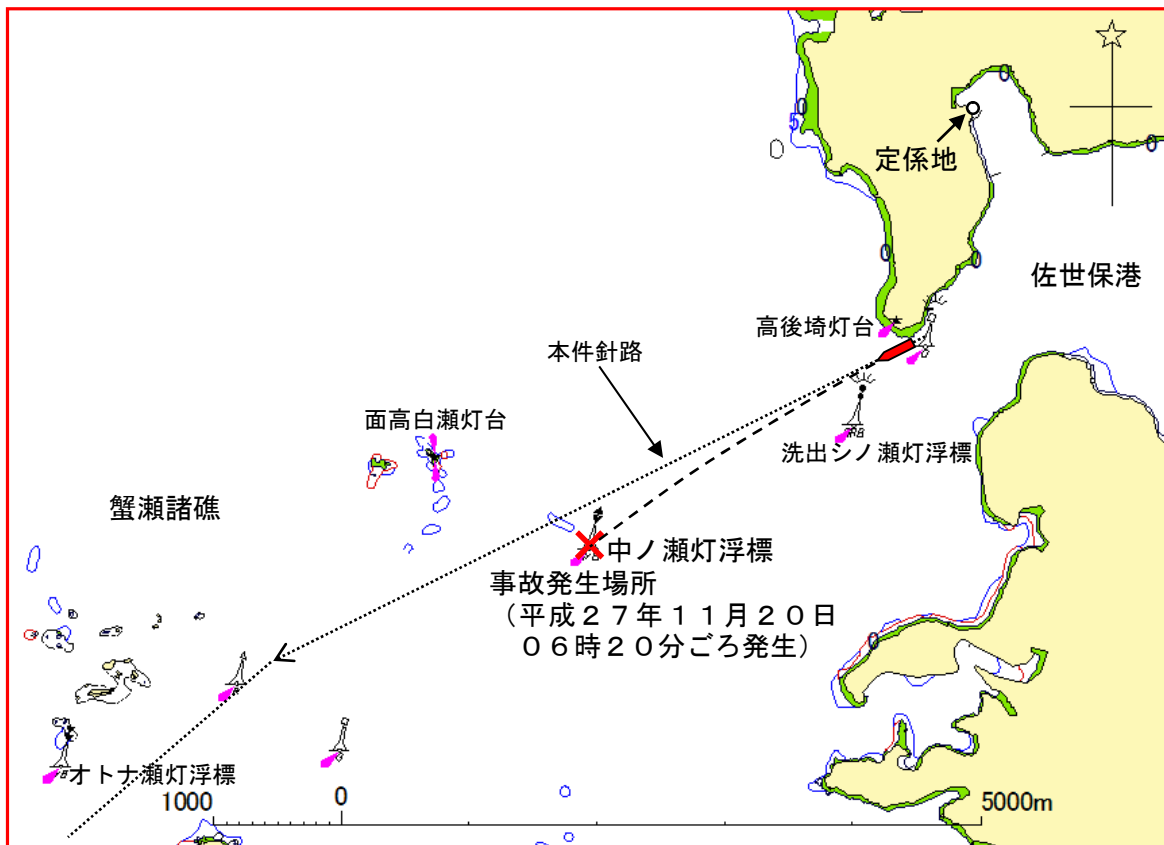
付図1 事故発生経過概略図

本船は、船長が、運転状態の確認を終え、機関を約2,200rpmに戻して約16knの速力とし、顔を上げて前方を見たところ、目の前に灯浮標が見えたので、右舵を取ったものの、06時20分ごろ片島水道中ノ瀬東灯浮標(以下「中ノ瀬灯浮標」という。)に衝突した。

<p>見ながら機関の運転状態を確認していたものと考えられる。</p> <p>本船は、舵中央で直進中に針路が左偏する傾向があったことから、オトナ瀬灯浮標に船首を向けた後、針路が左偏して中ノ瀬灯浮標に向かって航行した可能性があると考えられる。</p>
原因	<p>本事故は、夜間、本船が、高後埼南西方沖を南西進中、船長が、計器盤を見ながら機関の運転状態を確認していて前路の見張りを行っていなかったため、針路が左偏して中ノ瀬灯浮標へ向かって航行していることに気付かず、同灯浮標に衝突したことにより発生したものと考えられる。</p>
参考	<p>今後の同種事故等の再発防止及び被害の軽減に役立つ事項として、次のことが考えられる。</p> <ul style="list-style-type: none"> ・ 操船中は、常時適切な見張りを行うこと。 ・ 機関の運転状態等の確認を行う必要がある場合、周囲の状況を確認した上、広い海域で行うことが望ましい。 ・ 海難等が発生した場合、事態を楽観視せず、速やかに海上保安庁等の関係機関に通報した上、人命の安全確保のための措置、被害の拡大防止のための措置等、必要な措置を採ること。
