船舶事故調査報告書

平成28年3月17日
 運輸安全委員会（海事専門部会）議決
 委員 庄 司 邦 昭（部会長）
 委員 小須田 敏
 委員 根 本 美 奈

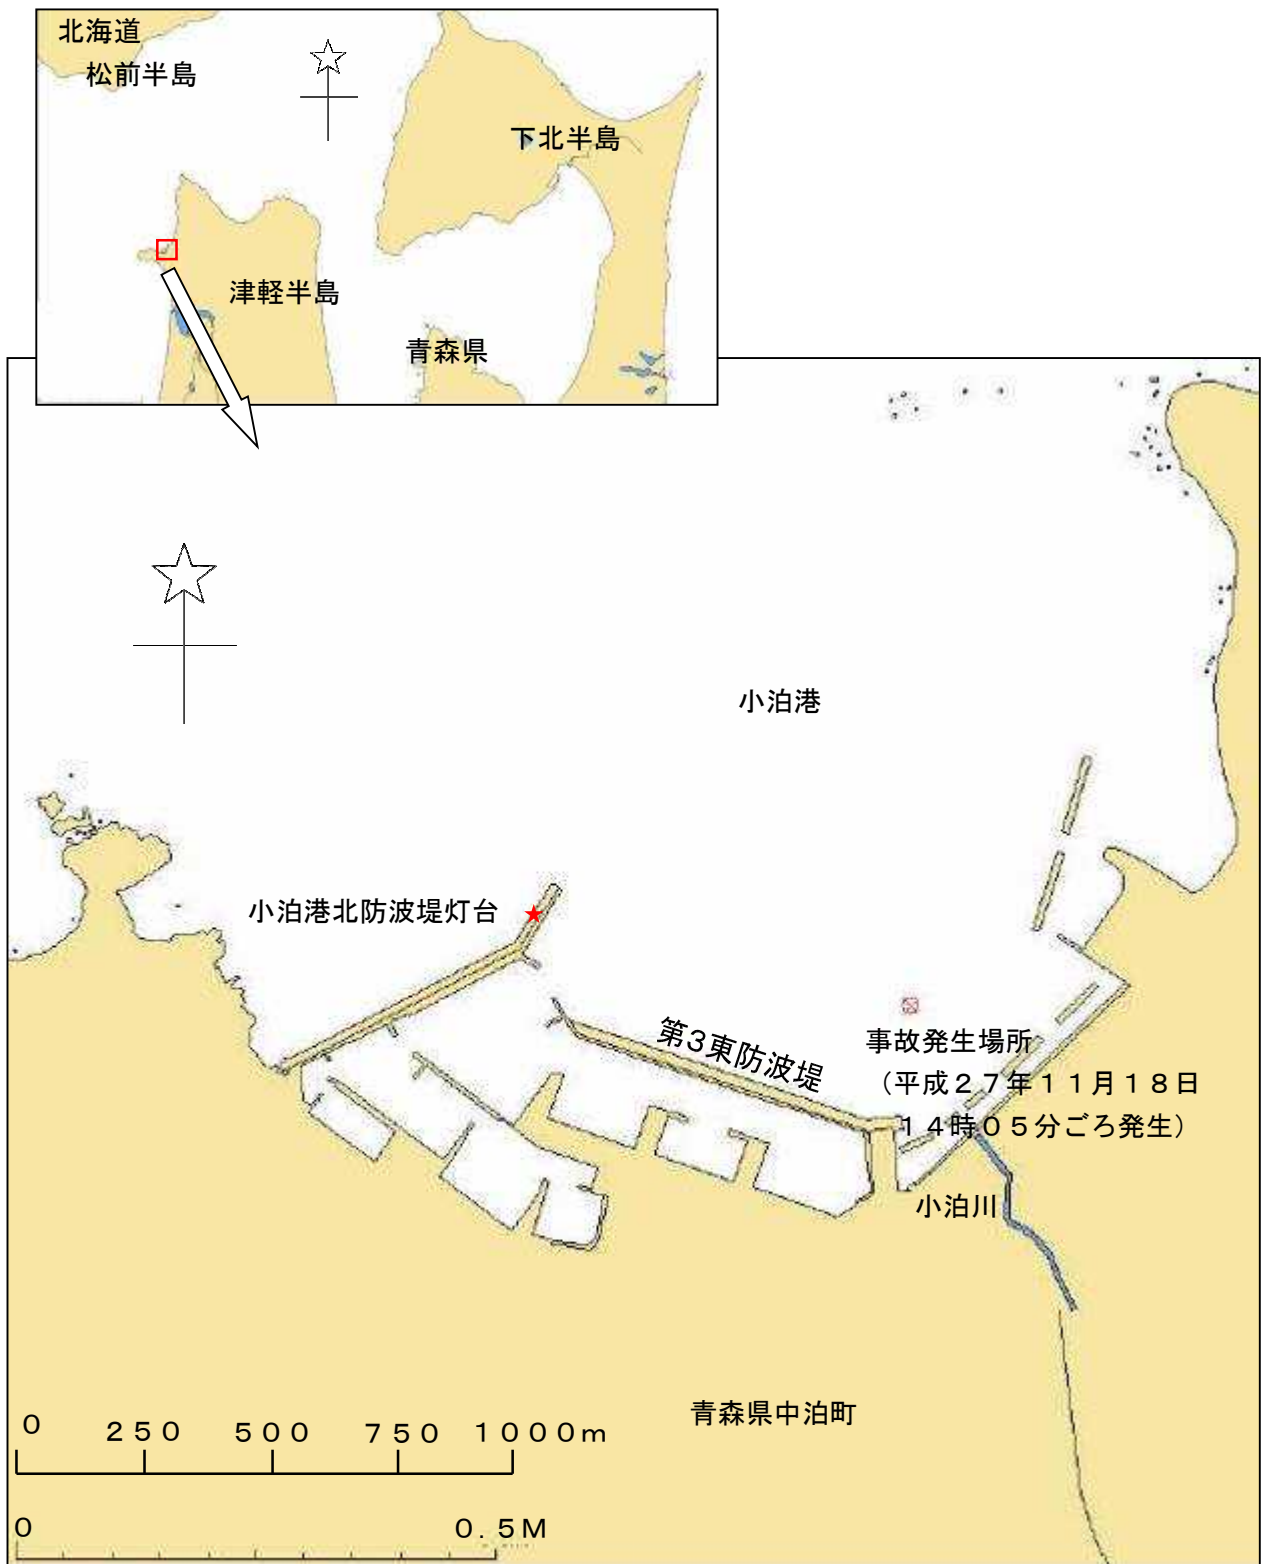
付図1 事故発生場所概略図

<p>船長は、転覆した際、船首方（陸側）に投げ出された後、本船に上がっているところを通り掛かった僚船に救助された。</p> <p>本船は、転覆した状態で風波に圧流され、付近の消波ブロックに衝突した後、船首部分と船尾部分とに分断した。</p> <p>（付図1 事故発生場所概略図 参照）</p>
その他の事項	<p>本船は、ふだん、14時ごろ投網して翌日08時ごろ揚網していた。</p> <p>船長は、ふだん、出漁前に僚船船長と港に集合して気象及び海象を観察し、出漁の可否を判断していた。</p> <p>船長は、本事故当日、朝の揚網時、波が高かったことから08時ごろの出漁を見合わせ、12時ごろ僚船船長と共に波が少し収まったことを確認し、出漁して揚網作業を行った。</p> <p>船長は、13時50分ごろ、投網作業のために再度出漁したが、揚網時より波が高いと思った。</p> <p>船長は、投網作業中、波高が約1mであると思っていたところ、本事故時、約3mの波を右舷船尾方に受け、三角波が発生したと思った。</p> <p>本事故発生場所付近は、水深が約3mで、三方にある防波堤等までの距離が約200～250mであった。</p> <p>船長は、本事故時、救命胴衣を着用していた。</p>
分析 乗組員等の関与 船体・機関等の関与 気象・海象等の関与 判明した事項の解析	あり なし あり <p>本船は、小泊川河口北西方沖の漁場において、船外機を後進にかけて投網作業中、右舷船尾に、河口流（河口付近で発生する河川流と海浜流、潮汐流が入り混じった複雑な流れ）及び防波堤等との反射波によって発生した波高約3mの波を受けたことから、転覆したものと考えられる。</p> <p>船長は、本事故の約2時間前に出漁して揚網していたことから、出漁には問題がないものと思い、再度出漁したものと考えられる。</p>
原因	<p>本事故は、本船が、小泊川河口北西方沖の漁場において、船外機を後進にかけて投網作業中、右舷船尾に、河口流及び防波堤等との反射波によって発生した波高約3mの波を受けたため、転覆したことにより発生したものと考えられる。</p>

参考	<p>今後の同種事故等の再発防止に役立つ事項として、次のことが考えられる。</p> <ul style="list-style-type: none"> ・ 出漁する前に、漁場の気象及び海象の状況を観察した上で、出漁の可否を判断すること。 ・ 河口付近は、河口流及び防波堤等との反射波の作用により、波が集中して波高が高くなることがあるので注意すること。
