船舶事故調査報告書

事故種類	火災
発生日時	平成27年10月4日 15時20分ごろ
発生場所	秋田県由利本荘市西方沖 松ヶ崎灯台から真方位264°19海里付近 （概位 北緯39°28.2′ 東経139°38.6′）
事故の概要	貨物船第五拾五勝栄丸は、北進中、端艇甲板に積載した車両及び作業船に火災が発生した。
事故調査の経過	平成27年10月5日、本事故の調査を担当する主管調査官（仙台事務所）ほか1人の地方事故調査官を指名した。 原因関係者から意見聴取を行った。
事実情報 船種船名、総トン数 船舶番号、船舶所有者等 L×B×D、船質 機関、出力、進水等	貨物船 第五拾五勝栄丸、431トン 132308、株式会社水嶋海事工業、水嶋運輸株式会社 64.14m×12.00m×6.00m、鋼 ディーゼル機関、735kW、平成5年5月
乗組員等に関する情報	船長 男性 54歳 五級海技士（航海） 免許年月日 昭和58年10月3日 免状交付年月日 平成27年5月14日 免状有効期間満了日 平成32年9月16日 航海士 男性 50歳 五級海技士（航海） 免許年月日 平成5年7月14日 免状交付年月日 平成25年4月24日 免状有効期間満了日 平成30年7月13日
死傷者等	なし
損傷	車両及び作業船に焼損
気象・海象	気象：天気 晴れ、風向 北西、風速 約13～15m/s、視界 良好 海象：波向 北西、波高 約2～3m
事故の経過	本船は、船長及び航海士ほか3人が乗り組み、次の作業に従事する目的で、北海道函館市函館港に向けて平成27年10月4日06時30分ごろ新潟県新潟港西区を出港した。

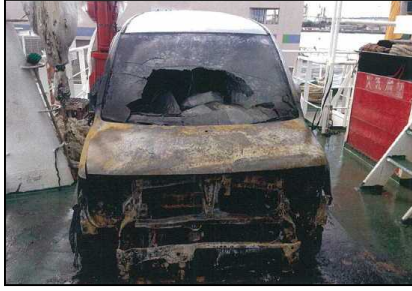
<p>写真1 焼損した車両</p> </div> <div style="text-align: center;">

<p>写真2 焼損した作業船</p> </div> </div>
<p>その他の事項</p>	<p>本船は、端艇甲板の中央にファンネル等が、右舷側に作業船が船首を前方に向けた状態で、後部に買い物などで使用する車両が前の部分を右舷側に向けた状態で、また、右舷船尾部に本件ドラム缶が置かれていた。</p> <p>本件ドラム缶は、乗組員の日常生活で発生する生活ごみを焼却するもので、煙突の付いた蓋があり、台の上に置かれ、上部を針金でハンドレールに固定されていた。</p> <p>本船は、船内で発生した生活ごみを、陸揚げが可能な港において処分していたが、陸揚げできない場合には本件ドラム缶で焼却していた。</p> <p>本船は、停泊した港における買い物用の車両を燃料油が入った状態で積載していたが、危険物船舶運送及び貯蔵規則に定める危険物運送適合証を取得していなかった。</p>
<p>分析</p> <p>乗組員等の関与</p> <p>船体・機関等の関与</p> <p>気象・海象等の関与</p> <p>判明した事項の解析</p>	<p>あり</p> <p>あり</p> <p>あり</p> <p>本船は、由利本荘市西方沖を北進中、船体の横揺れによって本件ドラム缶を固定していた針金が切れるなどして本件ドラム缶が転倒し、燃焼中のごみが甲板上に散乱したことから、ごみの火が付近に積載していた車両及び作業船に燃え移り、火災が発生したものと考えられる。</p> <p>本件ドラム缶は、航海士が、中を見て焼却していたごみの火がほぼ消えたと思って居室に戻ったが、火が完全に消えていなかったものと考えられる。</p>
<p>原因</p>	<p>本事故は、本船が、由利本荘市西方沖を北進中、船体の横揺れによって本件ドラム缶を固定していた針金が切れるなどして本件ドラム缶が転倒し、燃焼中のごみが甲板上に散乱したため、ごみの火が付近に積載していた車両及び作業船に燃え移ったことにより発生したものと考えられる。</p>

<ul style="list-style-type: none">・ 船上において、ドラム缶でのごみ焼却は行わず、ごみを陸揚げ処分することが望ましい。・ 船舶の揺れ等で移動する可能性がある物品については、確実に固縛しておくこと。・ 車両を搭載する際は、燃料タンクを空にするか、危険物運送適合証を取得すること。
--	---
