船舶事故調査報告書

事故種類	乗組員負傷
発生日時	平成27年6月18日 19時30分ごろ
発生場所	静岡県御前崎市御前崎南南西方沖 御前崎灯台から真方位205° 26海里付近 (概位 北緯34° 12.2′ 東経138° 00.6′)
事故の概要	ヨット ^{しょうげんぼう} 正覚坊は、南西進中、船長及び乗組員が負傷した。
事故調査の経過	平成27年6月22日、本事故の調査を担当する主管調査官（横浜事務所）ほか1人の地方事故調査官を指名した。 原因関係者から意見聴取を行った。
事実情報 船種船名、総トン数 船舶番号、船舶所有者等 L×B×D、船質 機関、出力、進水等	ヨット 正覚坊、5トン未満 240-21235静岡、株式会社TokyoMarineSystem 9.01m (Lr) × 2.95m × 1.63m、FRP ディーゼル機関、17.65kW、昭和63年1月
乗組員等に関する情報	船長 男性 62歳 一級小型船舶操縦士・特殊小型船舶操縦士・特定 免許登録日 昭和53年11月24日 免許証交付日 平成27年4月21日 (平成30年8月31日まで有効)
死傷者等	重傷 1人（船長）、軽傷 1人（乗組員）
損傷	なし
気象・海象	気象：天気 雨、風向 東南東、風力 6、視程 約2km 海象：波高 約4.0～5.0m、流向 西、流速 約0.2～0.5ノット 日没時刻：19時00分ごろ 御前崎市では、6月18日16時45分に発表された波浪注意報が、本事故当時も継続中であった。
事故の経過	本船は、船長ほか1人が乗り組み、回航の目的で、平成27年6月18日04時00分ごろ、福岡県北九州市所在のマリーナに向けて静岡県沼津市所在のヨットハーバーを出発した。 本船は、船長が左舷船尾のコックピットで舵を取り、乗組員がその前に座り、帆走で御前崎南方沖を南西進中、18日19時30分ごろ、突風と海流によりブームが振れた。

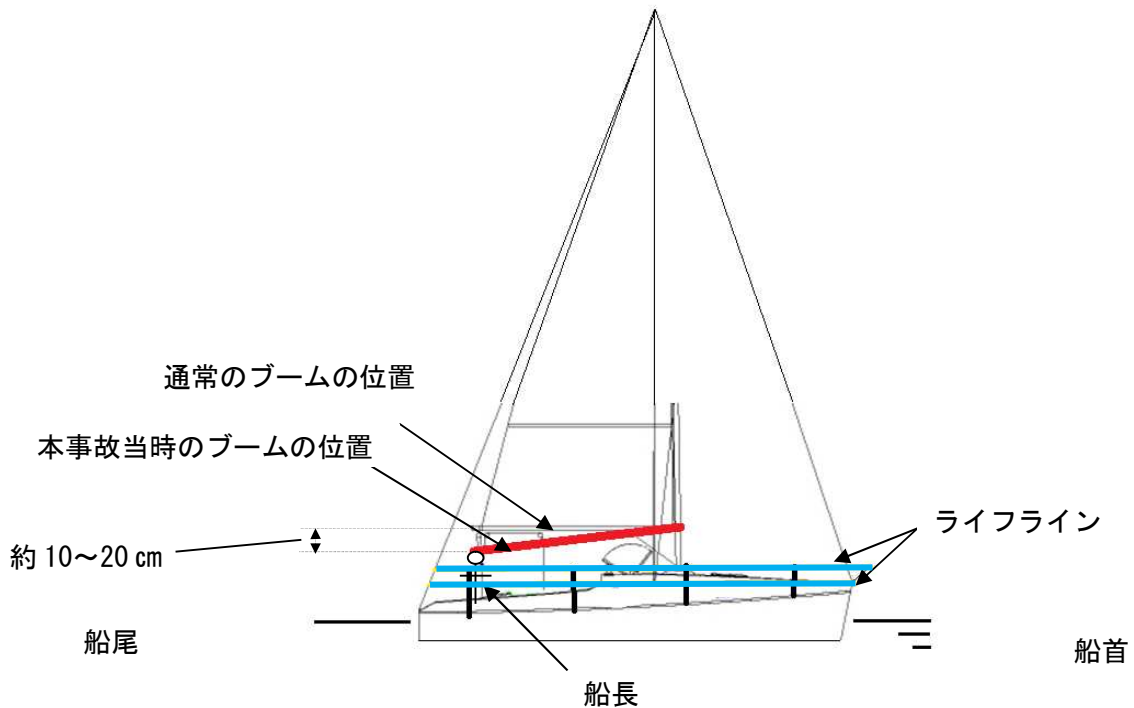
付図1 本船概略図

<p>気象・海象等の関与 判明した事項の解析</p>	<p>あり</p> <p>本船は、帆走により御前埼南南西方沖を南西進中、船長が、左舷船尾のcockpitで操船していたところ、突風などによりブームが急に振れたことから、ブームが船長の額に当たり、跳ね飛ばされて背中から頸椎等をライフラインで強打し、負傷したものと考えられる。</p>
<p>原因</p>	<p>本事故は、夜間、本船が、帆走により御前埼南南西方沖を南西進中、船長が、左舷船尾のcockpitで操船していたところ、突風などによりブームが急に振れたため、ブームが船長の額に当たり、跳ね飛ばされて背中から頸椎等をライフラインで強打したことにより発生したものと考えられる。</p>
<p>参考</p>	<p>今後の同種事故等の再発防止に役立つ事項として、次のことが考えられる。</p> <ul style="list-style-type: none"> ・ 気象及び海象の悪化が予想されているときは、出港を控えるなど航海の安全を確保すること。
