## 船舶事故調査報告書

事故種類	衝突（水門）
発生日時	平成26年10月18日 11時00分ごろ
発生場所	大阪府大阪市中央区の東横堀川水門 大阪城二等三角点から真方位273° 1,620m付近 （概位 北緯34° 41.3′ 東経135° 30.6′）
事故の概要	旅客船きらりは、航行中、東横堀川水門内のマイターゲートに衝突した。 きらりは、旅客7人が軽傷を負い、右舷船首部に凹損等を生じ、また、水門は、マイターゲート等に擦過傷を生じた。
事故調査の経過	平成26年10月18日、本事故の調査を担当する主管調査官（神戸事務所）ほか1人の地方事故調査官を指名した。 原因関係者から意見聴取を行った。
事実情報 船種船名、総トン数 船舶番号、船舶所有者等 L×B×D、船質 機関、出力、進水等	旅客船 きらり、19トン 250-53749大阪、一本松海運株式会社（A社） 20.83m（Lr）×4.34m×1.50m、鋼 ディーゼル機関、254kW、平成20年8月
乗組員等に関する情報	船長 男性 51歳 一級小型船舶操縦士・特殊小型船舶操縦士・特定 免許登録日 平成8年12月3日 免許証交付日 平成23年11月30日 （平成28年12月2日まで有効）
死傷者等	軽傷 7人（旅客）
損傷	本船 右舷船首部に凹損、右舷船尾部に擦過傷 水門 マイターゲート等に擦過傷
気象・海象	気象：天気 晴れ、風向 北北西、風力 2、視界 良好 水象：川面 平穏、潮汐 上げ潮の初期
事故の経過	本船は、船長ほか3人が乗り組み、旅客31人を乗せ、船長が単独で操船に当たり、大阪市大川から東横堀川に入り、東横堀川水門（以下「本件水門」という。）に向けて南進した。 本船は、機関を微速力前進として本件水門に入域し、北側に設置されていたラジアルゲート及び南側に設置されて閉じていたマイターゲートの両閘門（水面間に高低差のある運河、河川等で船舶を通

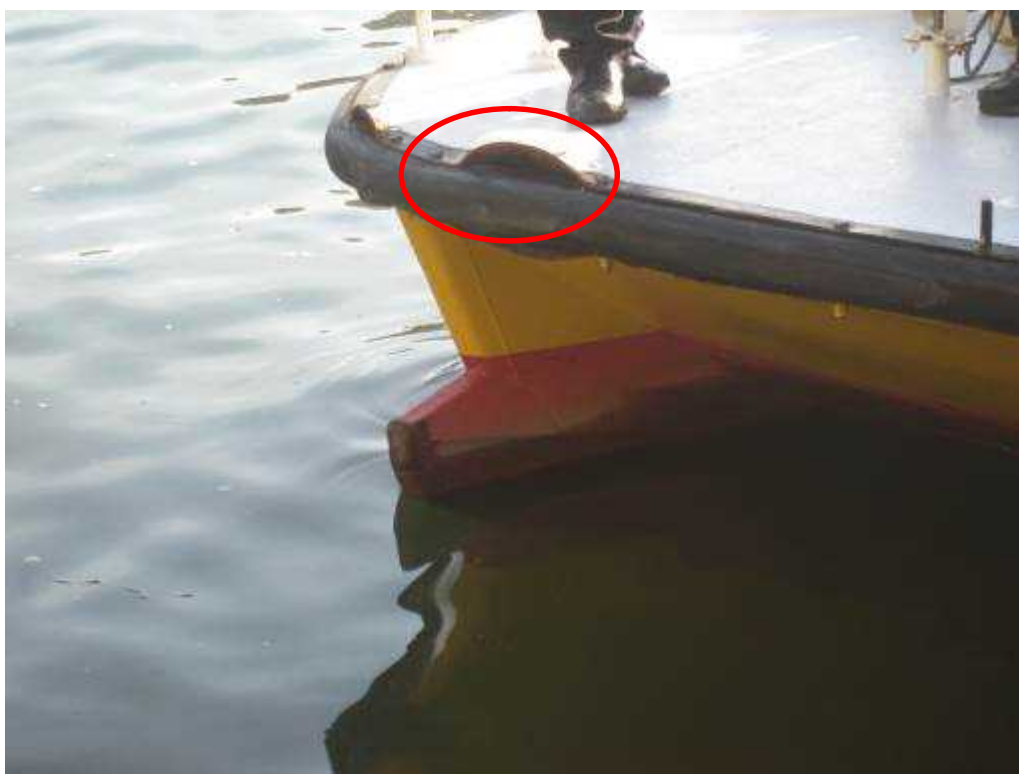
写真1 本船の右舷船首部の凹損

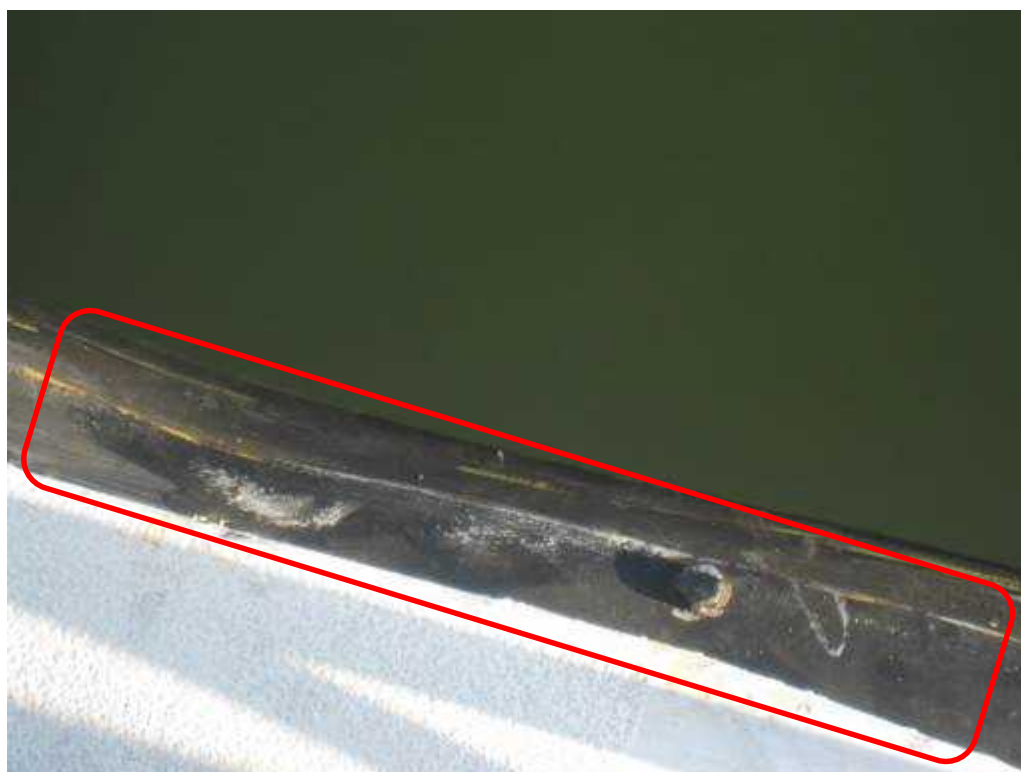
写真2 本船の右舷船尾部の擦過傷

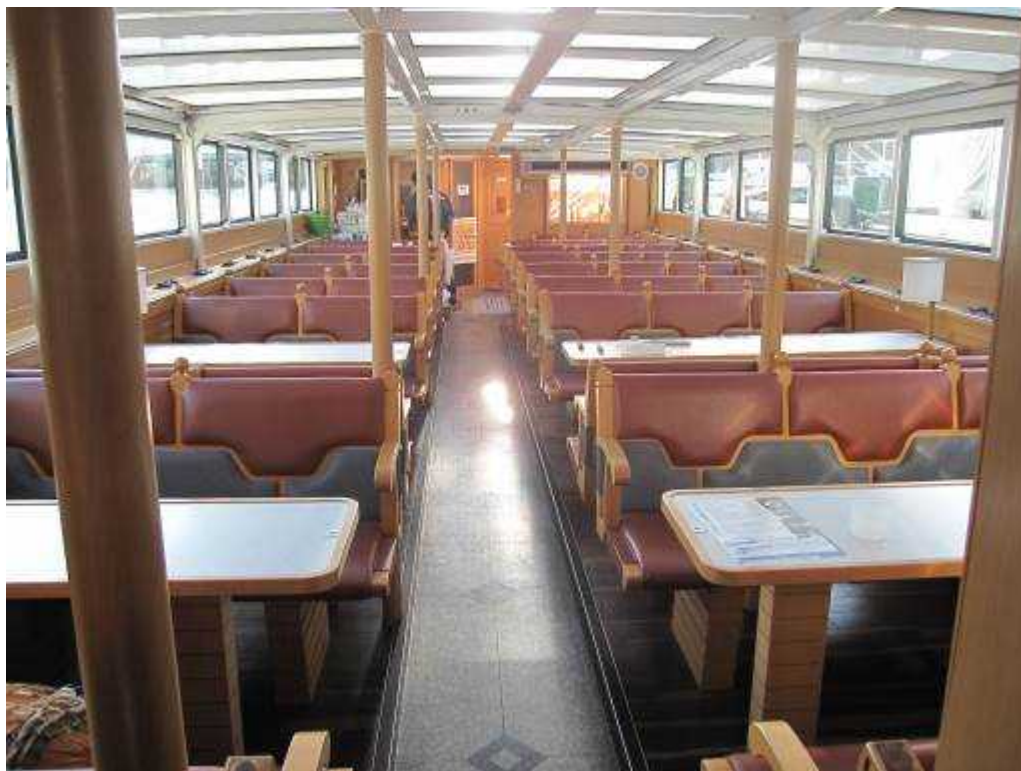
写真3 本船の客室の船首側から船尾側を見た状況

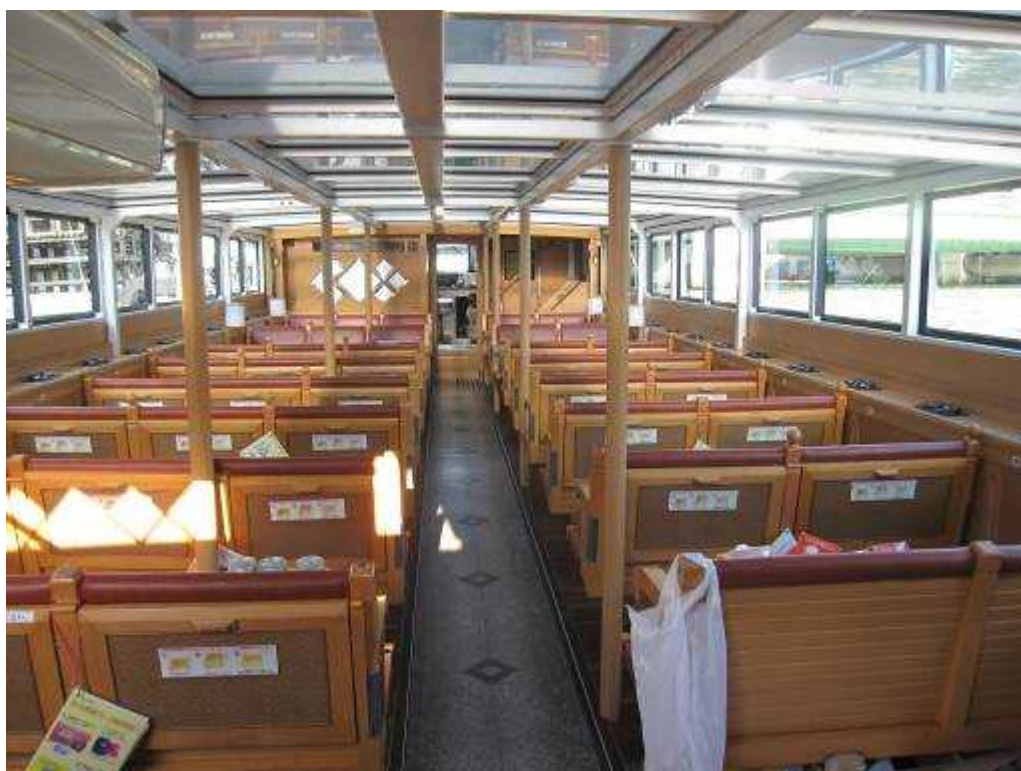
写真4 本船の客室の船尾側から船首側を見た状況

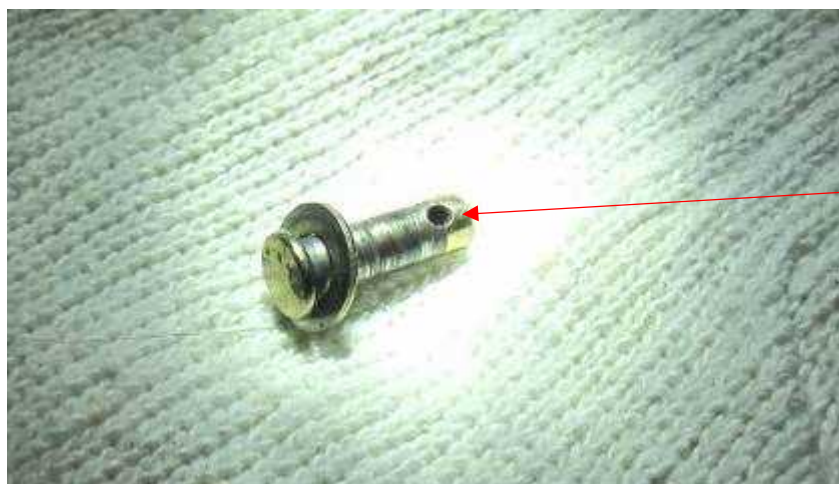
脱落したクレビスピン

写真6 クレビスピン

割りピン装着用穴

<p><b>参考</b></p>	<p>A社は、本事故後、本件ケーブルとクラッチレバーとの連結をボールジョイント式に変更する措置を採った。</p> <p>今後の同種事故等の再発防止及び被害の軽減に役立つ事項として、次のことが考えられる。</p>
