# 船舶事故調査報告書

平成28年4月21日  
運輸安全委員会（海事専門部会）議決  
委員 庄 司 邦 昭（部会長）  
委員 小須田 敏  
委員 根 本 美 奈

| 事故種類 | 乗揚 |
| 事故の概要 | プレジャーボートパールは、漂泊中、乗り揚げた。<br>パールは、左舷プロペラに曲損を生じた。 |

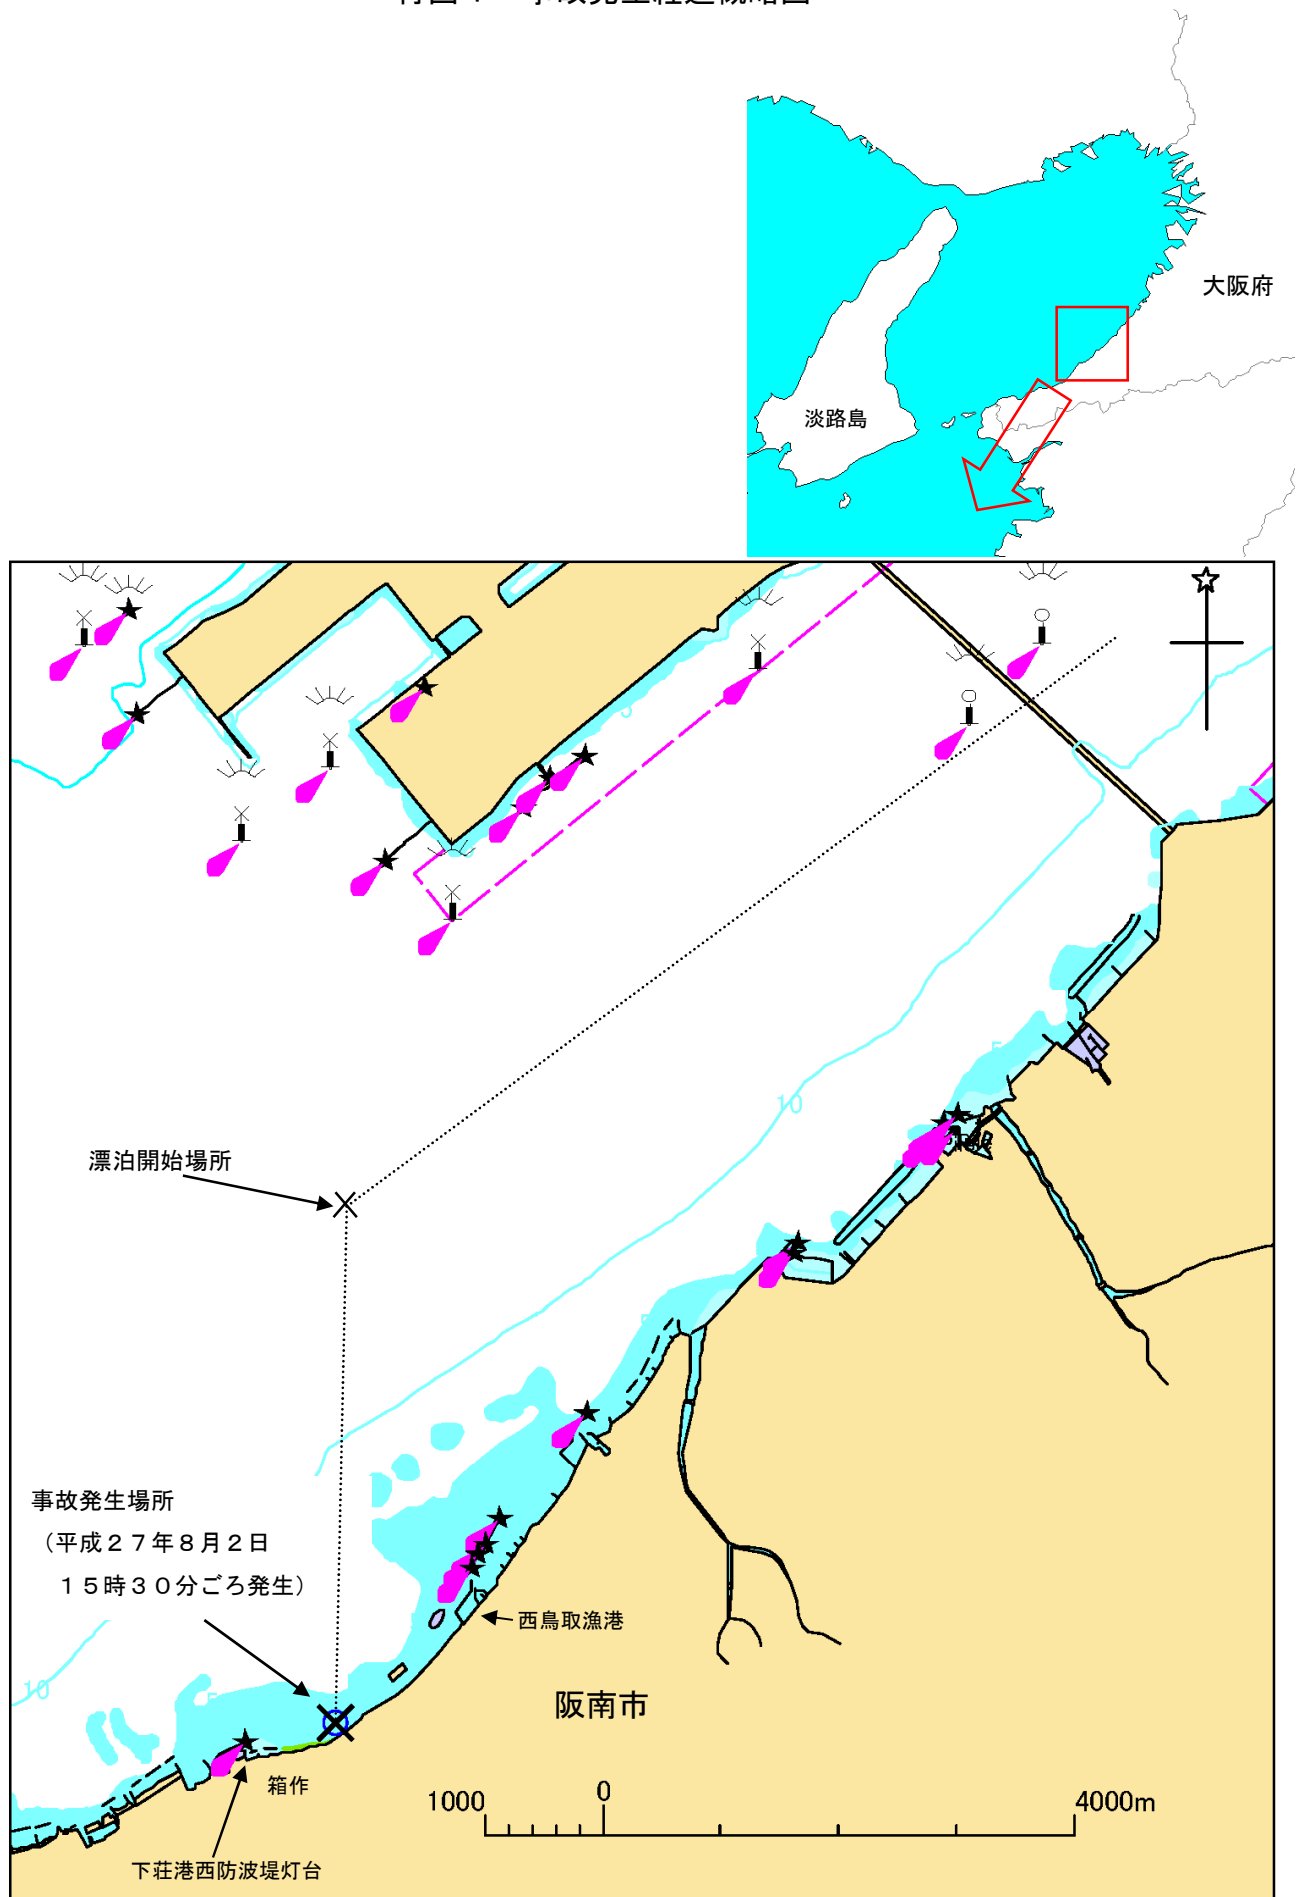
付図1 事故発生経過概略図

| 事故の経過 | 本船は、船長が1人で乗り組み、阪南市西鳥取漁港 <sup>にしとつとり</sup> 北方沖を約10knの対地速力で南西進中、平成27年8月2日12時00分ごろ、右舷主機の排気温度が上昇した。<br>船長は、漂泊し、潜って確認したところ、右舷プロペラ軸にワイヤロープが絡んでいたため、近くを水上オートバイで遊走していた知人に依頼し、一緒にワイヤロープの除去作業を開始した。<br>本船は、ワイヤロープの除去作業終了後、船長が船尾デッキで体を拭いていたところ、15時30分ごろ箱作北東方沖の浅所に乗り揚げ |

| | <p>た。</p> <p>本船は、自力で離礁できず、周囲にいた水上オートバイ 7、8 隻により引き出され、離礁した。</p> <p>(付図 1 事故発生経過概略図 参照)</p> |
