# 船舶事故調査報告書

| 事故種類 | 衝突（岸壁） |
| 発生日時 | 平成27年8月2日 22時43分ごろ |
| 発生場所 | 関西国際空港1期空港島南東岸<br>関西国際空港飛行場灯台から真方位109° 1,340m付近<br>（概位 北緯34° 25.3′ 東経135° 14.3′） |

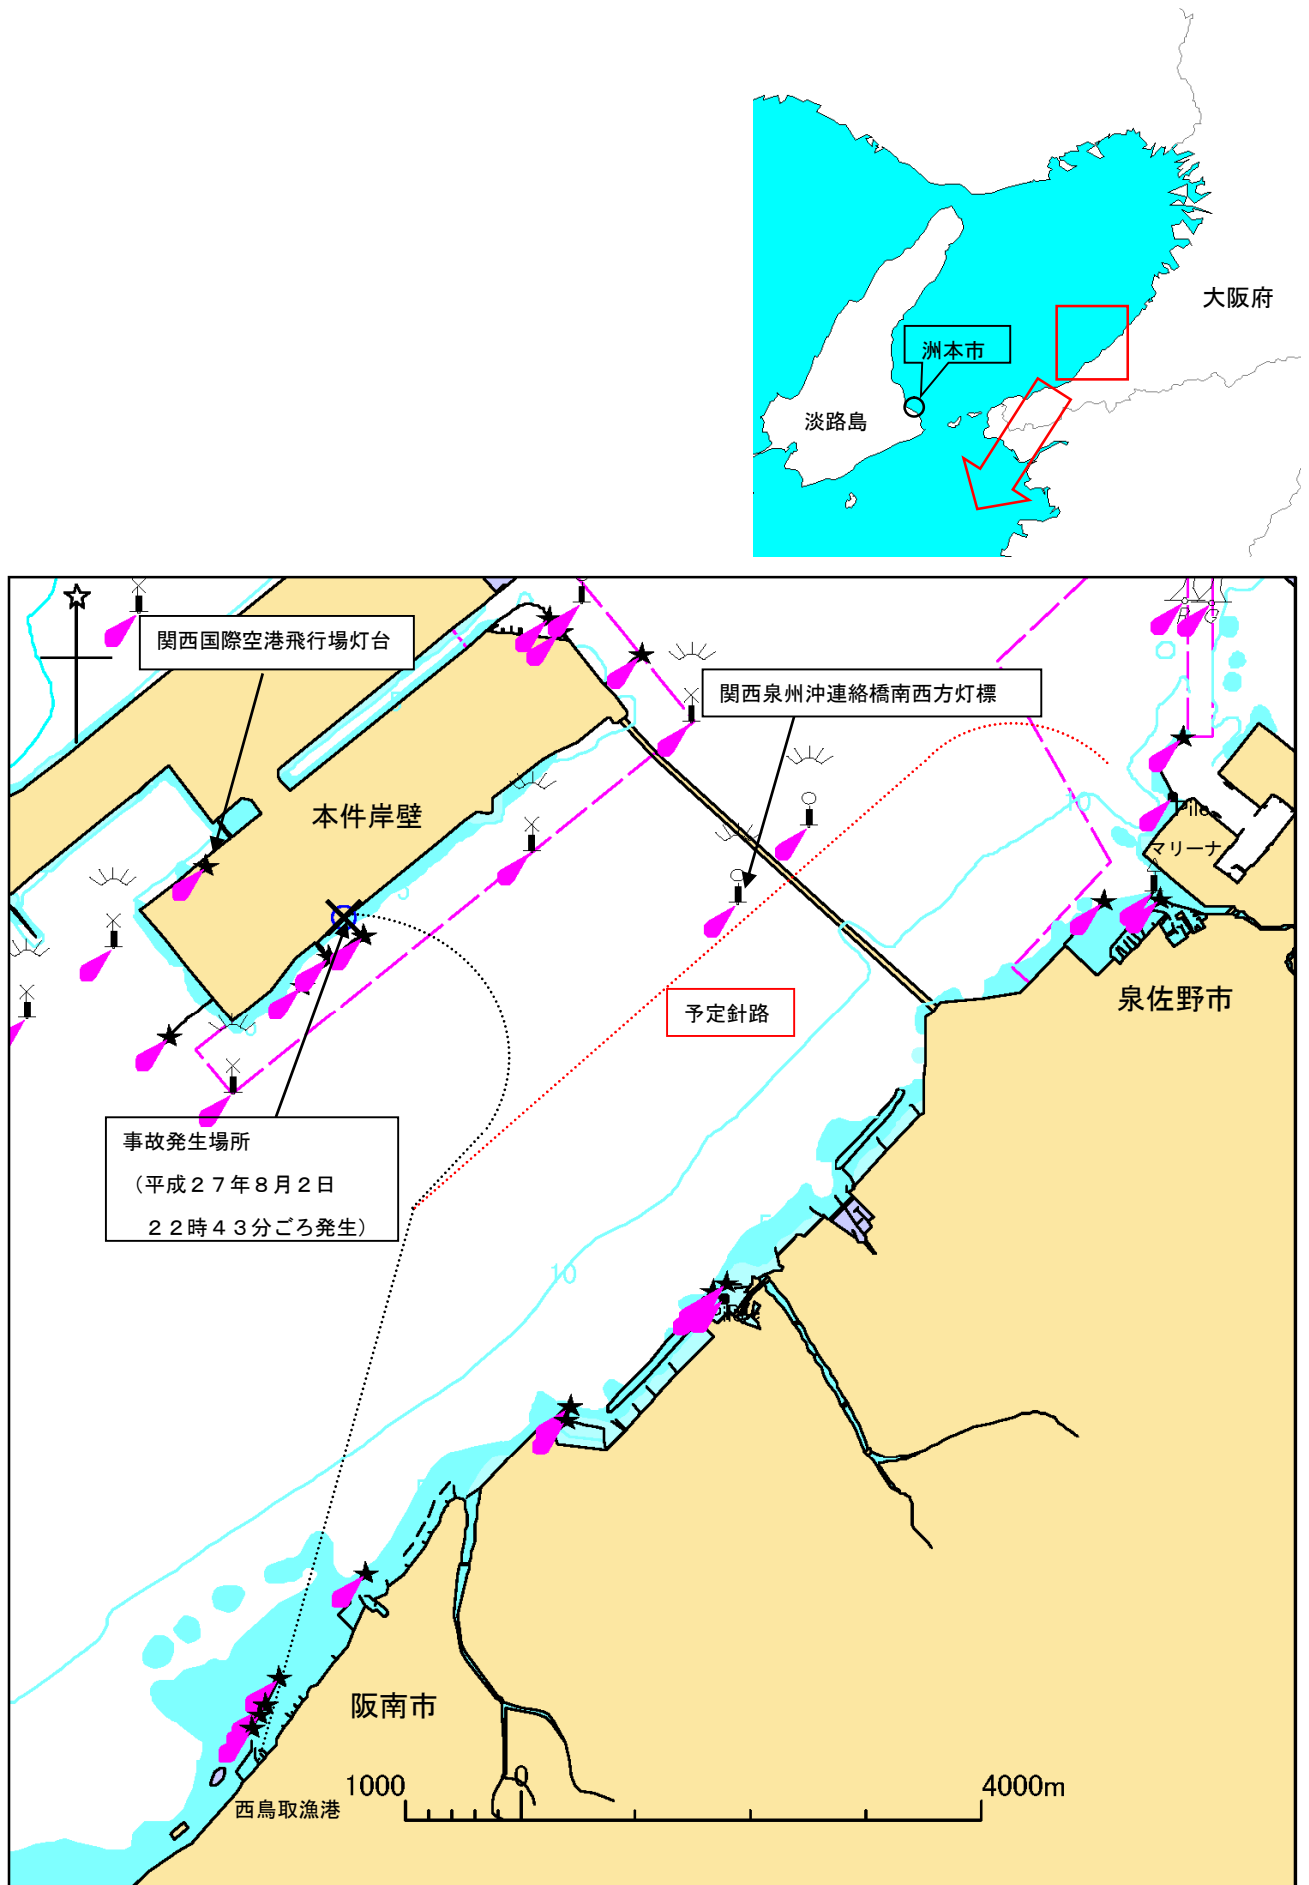
付図1 事故発生経過概略図

| | <p>け、自動操舵として約25knの速力で北東進した。</p> <p>船長は、フライングブリッジ右舷側の操縦席に腰を掛け、左隣の同乗者と話をしていたところ、至近に関西国際空港1期空港島南東岸（以下「本件岸壁」という。）を認め、機関を後進にかけたものの、22時43分ごろ本件岸壁に衝突した。</p> <p>船長は、機関を後進にかけ、船尾を本件岸壁に押し付け、同乗者を本件岸壁に降ろした後、機関を停止して自らも降りた。</p> <p>同乗者の1人は、110番通報を行った。</p> <p>船長は、病院に行ったところ、右足の打撲と診断された。</p> <p>本船は、警戒船が仮係留作業を実施中、衝突場所西南西方800m付近において、船首部の破口部からの浸水により、8月3日01時50分ごろ沈没した。</p> <p>本船は、その後、引き揚げられ、廃船処分とされた。</p> <p>（付図1 事故発生経過概略図 参照）</p> |
