船舶事故調査報告書

事故種類	衝突
発生日時	平成27年3月17日 08時20分ごろ
発生場所	鳴門海峡（徳島県鳴門市飛島 ^{とび} 東北東方沖） 鳴門飛島灯台から真方位063°320m付近 （概位 北緯34°14.0′ 東経134°39.1′）
事故の概要	貨物船若富丸 ^{わかと} は、北西進中、また、貨物船第十八大晴丸 ^{たいせい} は、南東進中、両船が衝突した。 若富丸は、右舷船尾部ブルワークに凹損等を生じ、また、第十八大晴丸は、右舷船首部に擦過傷等を生じた。
事故調査の経過	平成27年4月13日、本事故の調査を担当する主管調査官（神戸事務所）ほか1人の地方事故調査官を指名した。 原因関係者から意見聴取を行った。
事実情報 船種船名、総トン数 船舶番号、船舶所有者等 L×B×D、船質 機関、出力、進水等	A 貨物船 若富丸、498トン 134680、貞富海運有限会社 74.95m×11.50m×7.24m、鋼 ディーゼル機関、735kW、平成6年7月26日 B 貨物船 第十八大晴丸、489トン 132980、御前崎海運株式会社 69.20m×13.0m×7.2m、鋼 ディーゼル機関、735kW、平成5年11月10日
乗組員等に関する情報	A 船長A 男性 40歳 四級海技士（航海） 免許年月日 平成9年9月22日 免状交付年月日 平成25年1月17日 免状有効期間満了日 平成30年5月21日 B 船長B 男性 53歳 五級海技士（航海） 免許年月日 平成10年9月29日 免状交付年月日 平成25年1月16日 免状有効期間満了日 平成30年9月28日
死傷者等	なし
損傷	A 右舷船尾部ブルワークに凹損、ハンドレールに曲損等

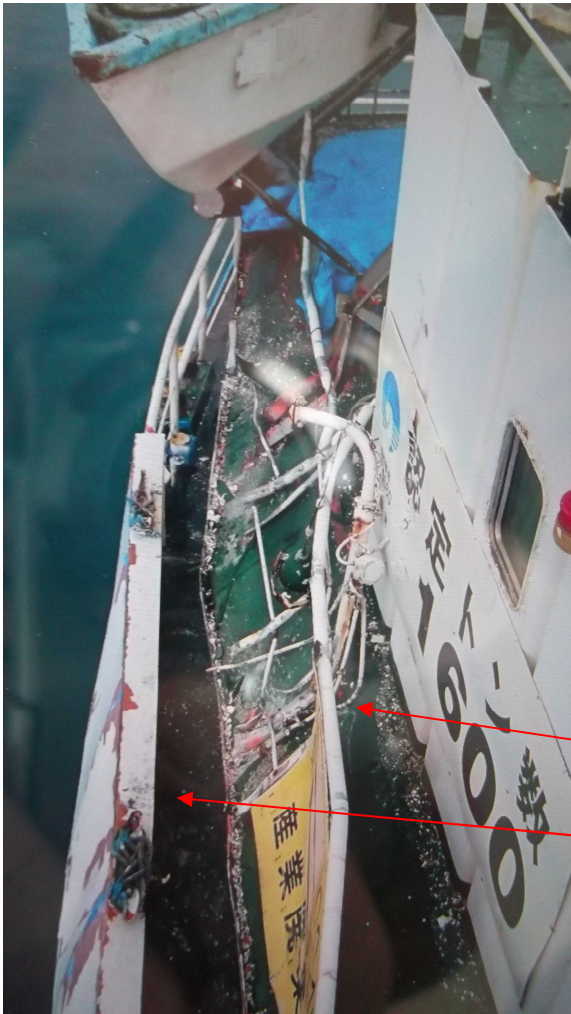
写真1 A船の損傷状況

ハンドレール曲損

ブルワーク凹損

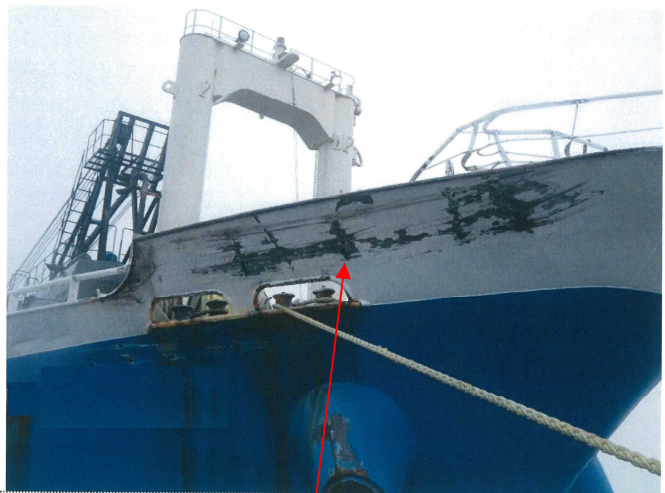
写真2 B船の損傷状況

B 右舷船首部に擦過傷等
気象・海象	<p>気象：天気 霧、風向 南東、風力 1、視程 約200m</p> <p>海象：潮汐 下げ潮の中央期、潮流 約4.7ノット(kn)の南流</p> <p>鳴門市には、3月17日02時46分に濃霧注意報が発表され、本事故時も継続中であった。</p>
事故の経過	<p>A船は、船長Aほか4人が乗り組み、岡山県倉敷市水島港に向けて紀伊水道を北西進した。</p> <p>船長Aは、起床した頃に霧を認めたので、早めに当直に入ることとし、平成27年3月17日07時00分ごろ、徳島県徳島小松島港北東方沖で昇橋し、前直の航海士から当直を引き継ぎ、同航海士を見張りの補助に当たらせ、自動操舵により約319°(真方位、以下同じ。)の針路、約10.0knの速力(対地速力、以下同じ。)で鳴門海峡に向けて航行した。</p> <p>船長Aは、鳴門海峡に接近するに従ってレーダーのレンジを順次近距離に切り換えて見張りを行い、飛島の手前で手動操舵に切り替えて航行していたところ、船首方3海里(M)付近にB船の映像を認め、エコートレイル機能を使ってB船が鳴門海峡を通航する針路で反航して来ることを知った。</p> <p>船長Aは、霧のため周囲を視認することができなかったので、大鳴門橋の南側にある一ツ磐^{ぼる}と称する浅瀬(水深約0.8m)を十分に離して航行しようと思い、飛島に接近する針路にして航行した。</p> <p>A船は、右舷船首方から潮流を受け、左右に約10°のヨーイングを繰り返しながら北西進中、船長AがB船の左舷船首方に位置する状況になったのを認め、B船と左舷対左舷で通過するため、右舵を取ったが、08時20分ごろ、鳴門飛島灯台から063°320m付近において、A船の右舷船尾部とB船の船首部とが衝突した。</p> <p>A船は、鳴門市^{かめつら}亀浦港沖に錨泊した後、船長Aが、船舶所有者に本事故の発生を報告するとともに、被害状況を確認して自力航行ができると判断し、水島港に向かった。</p> <p>B船は、船長Bほか5人が乗り組み、06時00分ごろ、船長Bが前直の航海士から引き継いで単独の船橋当直につき、三重県松阪港に向けて備讃瀬戸東航路を東進した。</p> <p>船長Bは、播磨灘に入って自動操舵により約113°の針路、約10.0knの速力で航行し、霧により視界が制限されていたので、レーダーを2Mレンジとして見張りを行い、鳴門海峡に接近するに従ってレンジを近距離に切り換えて使用し、鳴門市^{おもい}思崎を約0.3M離して通過し、鳴門海峡北口に向けて約117°の針路に転じ、その後手動操舵に切り替えた。</p> <p>船長Bは、鳴門市^{まご}孫崎を通過し、レーダーで鳴門海峡を北西進するA船を認めたので、いつもの進路よりも四国寄りを航行することに</p>

擦過傷
