船舶事故調査報告書

平成28年4月28日
 運輸安全委員会（海事専門部会）議決
 委員 庄司邦昭（部会長）
 委員 小須田 敏
 委員 根本美奈

事故種類	転覆
発生日時	平成27年8月19日 06時10分ごろ
発生場所	京都府舞鶴市野原港内（三ツグリ鼻東方沖） <small>おぼせ</small> 小橋港沖第2防波堤灯台から真方位065° 1,760m付近 （概位 北緯35°34.2′ 東経135°24.9′）
事故の概要	ミニボート（船名なし）は、西進中、転覆した。 ミニボート（船名なし）は、操縦者が死亡及び同乗者が負傷し、後部の気室に破損等を生じた。
事故調査の経過	平成27年8月20日、本事故の調査を担当する主管調査官（神戸事務所）ほか1人の地方事故調査官を指名した。 原因関係者から意見聴取を行った。
事実情報 船種船名、総トン数 船舶番号、船舶所有者等 L×B×D、船質 機関、出力、進水等	ミニボート（船名なし）、総トン数なし（船体重量23.5kg） なし、個人所有 2.70m×1.32m×約0.38m、ナイロン及びゴム 電動船外機、360W、不明
乗組員等に関する情報	操縦者 男性 71歳 操縦免許 なし 同乗者 男性 80歳 操縦免許 なし
死傷者等	死亡 1人（操縦者）、軽傷 1人（同乗者）
損傷	後部の気室に破損、電動船外機に濡損
気象・海象	気象：天気 曇り、風向 西～北西、風力 1～2、視界 良好 海象：気象庁の沿岸代表点「若狭湾」（本事故発生場所から北東方13.6海里付近）における本事故当日09時の波浪観測値は、波高1.4m、周期9秒及び波向北であった。
事故の経過	本船は、操縦者及び同乗者が乗り、釣りの目的で平成27年8月19日06時00分ごろ野原港内の野原漁港付近を出発し、左舷方の陸岸に沿って西進していた。 本船は、操縦者が船尾部の両舷に渡した板の左舷寄りに腰を掛けて電動船外機を操作し、同乗者が前部の気室の右舷側に座って船首方を向いていたところ、右舷正横方から波を受け、左舷方に流されて左舷船首部が岩に接触し、左舷側が持ち上げられ、06時10分ごろ、舞

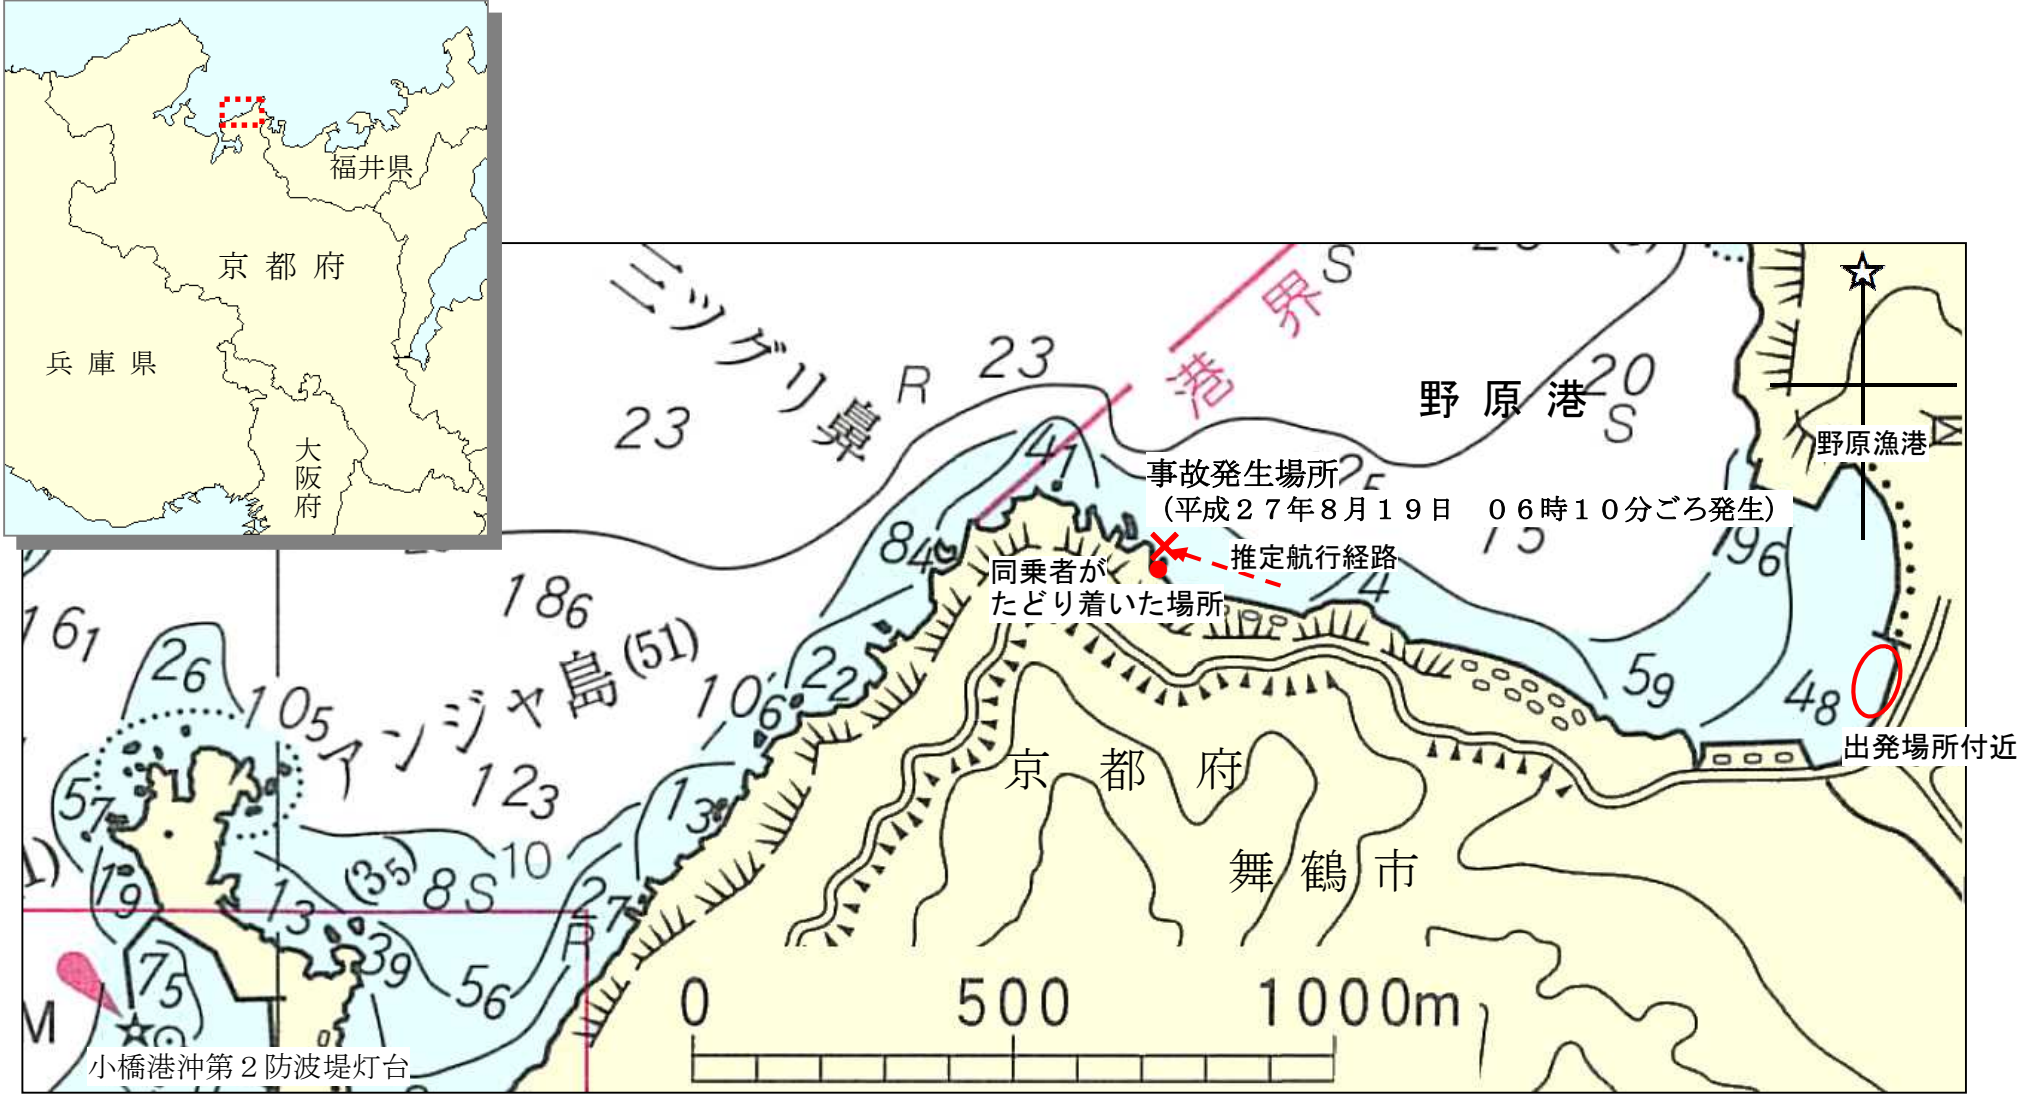
付図1 事故発生経過概略図

<p>鶴市三ツグリ鼻東方沖の岩場付近において右舷側に転覆した。</p> <p>操縦者及び同乗者は、転覆と同時に海に投げ出され、同乗者は、気が付いたときには立って浮いた状態であり、慌てて泳いで岩場にたどり着いた。</p> <p>同乗者は、岩に両足が挟まって動けない状態の操縦者及び本船を認め、操縦者を救出しようとしたが、操縦者の両足を岩の間から抜くことができず、操縦者から海上保安庁に早く通報してほしいと頼まれ、崖を登った所で座り込んでいたところ、通行人に14時10分ごろ発見され、事情を説明して海上保安庁への通報を依頼した。</p> <p>野原駐在所の警察官は、14時18分駐在所に訪れた前記の通行人から本事故の発生を聞き、小型警ら車（ミニパトカー）で同乗者の所に向かう途中、同乗者を発見して保護し、無線により舞鶴警察署に連絡して同乗者を野原漁港まで運んだ。</p> <p>同乗者は、到着した救急車に乗り、舞鶴市内の病院に搬送された。</p> <p>海上保安庁は、警察からの118番通報を受け、巡視船艇が出動し、巡視船が16時22分に本事故発生海域に到着して搭載艇で岩場に向かい、操縦者を救出し、同搭載艇で野原漁港に搬送した。</p> <p>操縦者は、待機していた救急隊員によって社会死（医師の診断を仰ぐまでもなく、体の状態から誰が見ても判断できる死）と判断され、海上保安庁に搬送され、その後、溺死とされた。</p> <p>同乗者は、搬送された病院で左小指^{まげさつこつ}基節骨骨折、骨盤部打撲傷等と診断された。</p> <p>（付図1 事故発生経過概略図 参照）</p>
<p>その他の事項</p>	<p>操縦者及び同乗者は、共に救命胴衣を着用しておらず、携帯電話を自動車内に置いていた。</p> <p>同乗者は、本事故発生前の西進中、本船から左舷方の岩場までの距離が10m程度であったと本事故後に思った。</p> <p>本船は、気室が前部及び後部に分かれ、定員が2人であり、最大搭載重量は360kgであった。</p> <p>同乗者は、本船に乗ったこと、操縦者と釣りを行ったこと及び本事故発生場所付近に行ったことが、本事故時が初めてであった。</p> <p>同乗者は、操縦者が釣りをを行うのに野原漁港を利用したことがあることを同人から聞いていた。</p> <p>操縦者及び同乗者は、共に長袖のシャツ及び長ズボンを着用し、運動靴を履いていた。</p> <p>本船の同型船の取扱説明書によれば、注意事項としておおむね次のとおり記載されている。</p> <ul style="list-style-type: none"> ・ボート遊びをするときは、必ず救命胴衣を着用すること。 ・ボートは、船体が軽い上、底が平面であり、風や波が出てくると真っ直ぐ漕ぐことが難しくなるので、常に天候や波の状態に十分

<p>に注意すること。</p> <ul style="list-style-type: none"> ・海の気象は急激に変化するときがあるので、突風、霧等の前兆があれば直ちに帰港すること。 ・ゴムボートの側面は、丸いチューブでできており、乾舷が高くないので、ボート内側に水が入ってしまうことがある。 <p>気象庁のホームページによれば、波浪に関しておおむね次のとおり記載されている。</p> <p>うねりは、波長（周期）が長いために水深が浅くなっている海岸（防波堤、磯、浜辺等）の付近では、海底の影響（浅海効果）を受けやすく、波長が短い風浪よりも波が高くなりやすいという性質を持っている。このため、沖から来たうねりが急激に高くなることもある。</p>
<p>分析</p> <p>乗組員等の関与 船体・機関等の関与 気象・海象等の関与 判明した事項の解析</p>	<p>不明 なし あり</p> <p>本船は、沖に波高約1.4mの波浪がある状況下、野原港内の陸岸寄りをこれに沿って西進中、右舷正横方からうねりを受けたことから、陸岸に向けて圧流され、左舷船首部が岩に接触した状態でうねりを受けて転覆したものと考えられる。</p> <p>本船は、船体が軽い上に船底が平面であったことから、風浪による圧流に対応できなかった可能性があると考えられる。</p> <p>操縦者は、溺死した。</p>
<p>原因</p>	<p>本事故は、本船が、沖に波高約1.4mの波浪がある状況下、野原港内の陸岸寄りをこれに沿って西進中、右舷正横方からうねりを受けたため、陸岸に向けて圧流され、左舷船首部が岩に接触した状態でうねりを受けて転覆したことにより発生したものと考えられる。</p>
<p>参考</p>	<p>今後の同種事故等の再発防止及び被害の軽減に役立つ事項として、次のことが考えられる。</p> <ul style="list-style-type: none"> ・乗船者は、救命胴衣等を着用することが望ましい。 ・乗船者は、不測の事態に備えて携帯電話を防水パックに入れて常に携帯し、陸上との連絡手段を確保しておくこと。 ・ゴムボートは、構造上、風や波がある状況下では真っ直ぐ漕ぐことが難しくなるので、風波があるときには航行を控えることが望ましい。
