船舶事故調査報告書

事故種類	衝突（岸壁）
発生日時	平成27年10月31日 10時00分ごろ
発生場所	兵庫県明石市明石港内港泊地 明石港東外港南防波堤灯台から真方位357° 295m付近 （概位 北緯34° 38.7′ 東経134° 59.5′）
事故の概要	プレジャーボート ^{ハルキクン} HARUKI KUNは、着岸する際、岸壁に衝突した。 HARUKI KUN は、船首部に亀裂等を生じ、また、岸壁のコンクリートの一部に欠損を生じた。
事故調査の経過	平成27年11月13日、本事故の調査を担当する主管調査官（神戸事務所）ほか1人の地方事故調査官を指名した。 原因関係者から意見聴取を行った。
事実情報 船種船名、総トン数 船舶番号、船舶所有者等 L×B×D、船質 機関、出力、進水等	プレジャーボート HARUKI KUN、5トン未満 260-21794兵庫、個人所有 6.15m (Lr) × 2.25m × 1.14m、FRP ガソリン機関2基、90.50kW（合計）、昭和62年4月
乗組員等に関する情報	船長 男性 64歳 一級小型船舶操縦士 免許登録日 平成23年11月17日 免許証交付日 平成23年11月17日 （平成28年11月16日まで有効）
死傷者等	なし
損傷	本船 船首部に亀裂及び航海計器、船外機等に濡損 岸壁 コンクリートの一部に欠損
気象・海象	気象：天気 晴れ、風向 北東、風力 3、視界 良好 海象：海上 平穏、潮汐 上げ潮の末期
事故の経過	本船は、船長が1人で乗り組み、友人（以下「同乗者」という。）1人を乗せ、播磨灘鹿ノ瀬で釣りを行った後、明石港の係留地に向けて帰途についた。 船長は、操縦席に腰を掛け、左手で舵輪を持ち、右手で主機遠隔操縦レバーを操作して手動操舵に当たり、約15km/hの速力（対地速力、以下同じ。）で内港泊地に入り、右転しながら、着岸予定の岸壁（以下「本件岸壁」という。）に向けて、約8km/hの速力で接近し

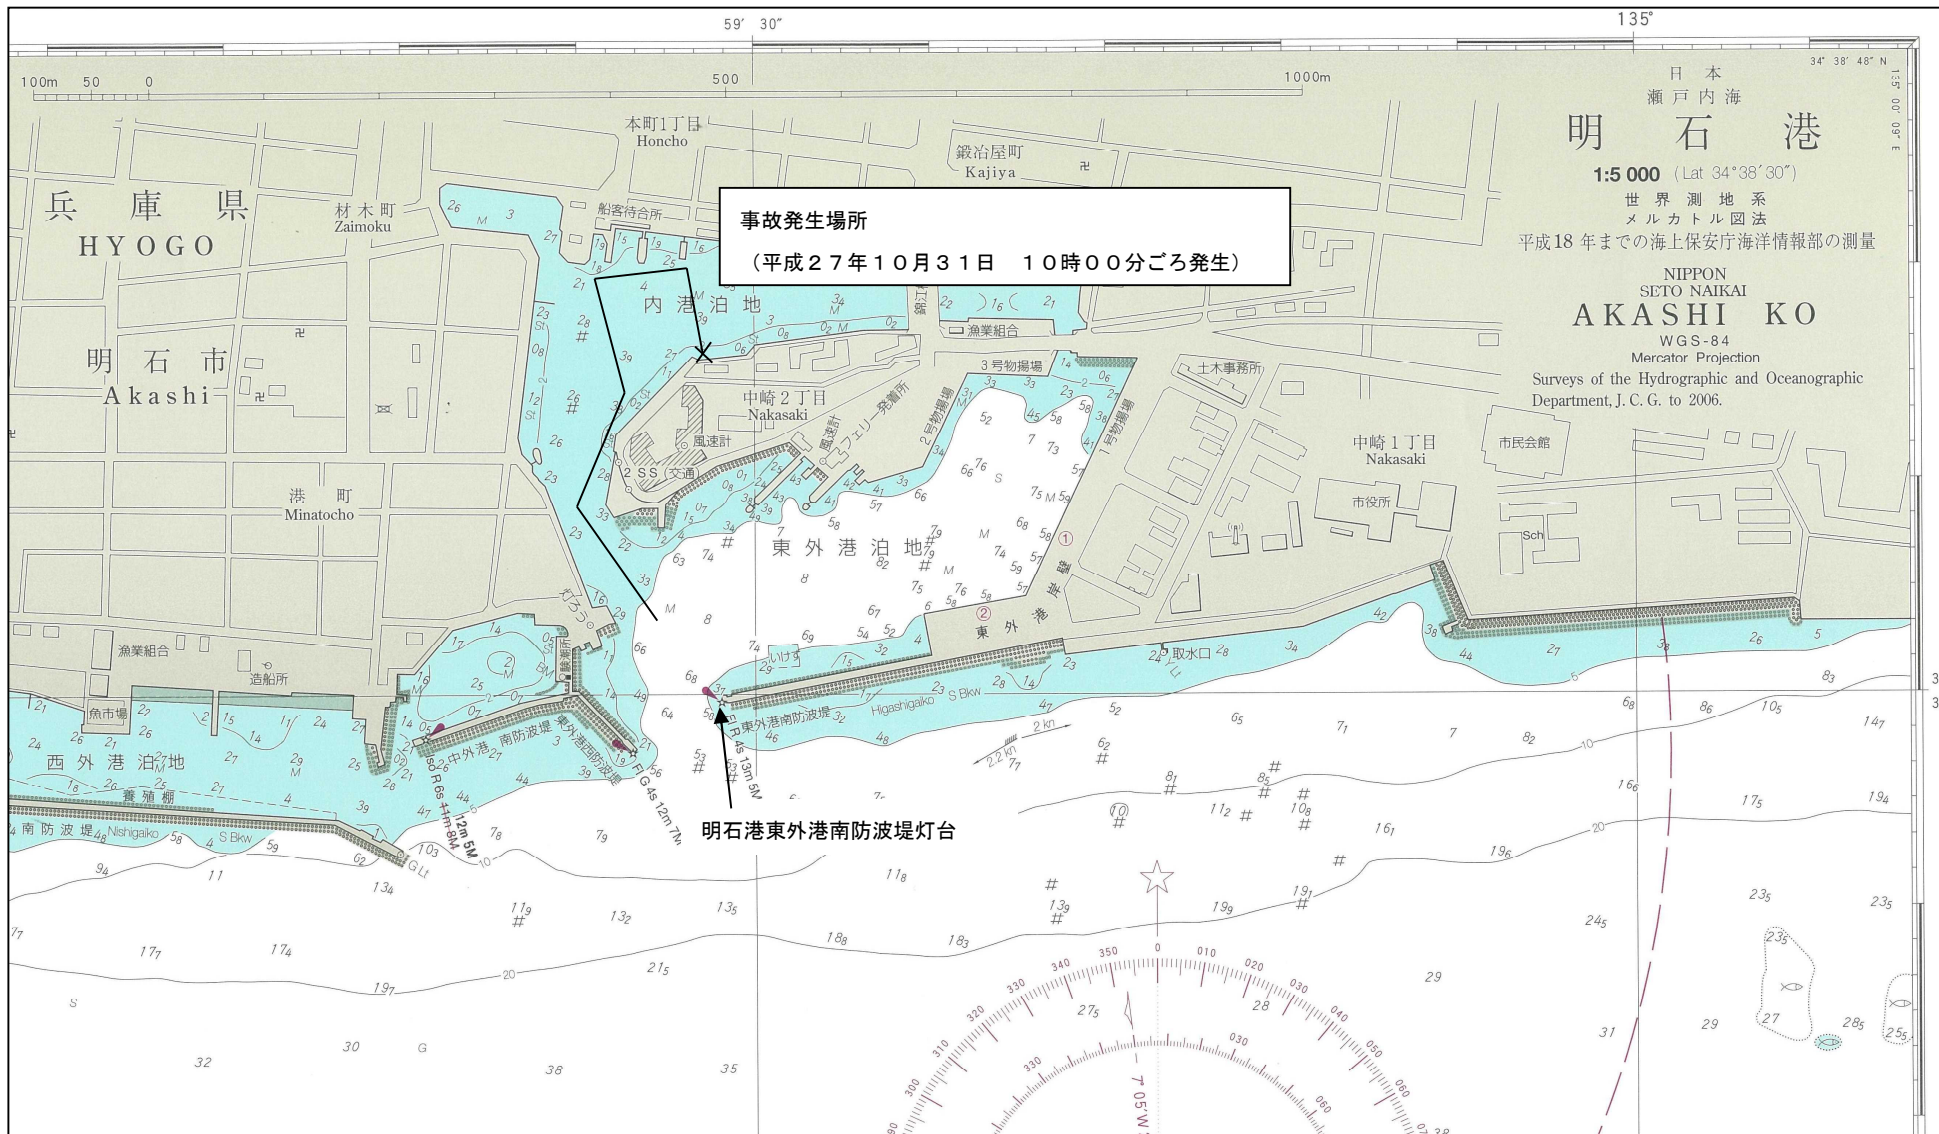
付図1 事故発生経過概略図

<p>た。</p> <p>船長は、いつもどおり、本件岸壁まで約10mの地点で、前進行きあしを止めるため、クラッチレバーを後進に入れ、スロットルレバーを少し上げたところ、本船が急加速し、平成27年10月31日10時00分ごろ、船首部が本件岸壁に衝突して乗り揚げた後、右舷側へ転覆した。</p> <p>船長及び同乗者は、海中に落水した後、それぞれ自力で岸壁に上がった。</p> <p>(付図1 事故発生経過概略図、写真1 船長の操船状況、写真2 主機遠隔操縦レバー、写真3 予備船外機遠隔操縦レバーの設置箇所(本事故当時)、写真4 操縦区画後部の状況(本事故後) 参照)</p>
<p>その他の事項</p>	<p>船長は、平成23年11月に本船を購入し、操縦席右隣の主機遠隔操縦レバー(クラッチと速力調整の機能が一体となったシングルレバー型操作レバー)により操船を行っていた。</p> <p>船長は、平成26年1月、主機を換装するとともに予備船外機を搭載し、操縦席右前方に予備船外機用遠隔操縦レバーを取り付けた。</p> <p>船長は、本事故前の平成27年10月下旬、操縦区画後部で操船を行えるように、操縦席右隣の主機遠隔操縦レバーを予備船外機用とし、操縦席右前方に取り付けていた予備船外機用遠隔操縦レバーを操縦区画後部へ移設したうえ、新たに操縦席右前方に遠隔操縦レバーを取り付けて主機操縦用とし、操縦席と操縦区画後部の操縦レバーを連動するようにした。</p> <p>(図1参照)</p> <p>本船購入時の状況 平成26年1月の状況 平成27年10月下旬の状況</p> <p>船首方 ↑</p> <p>操縦席</p> <p>A 主機遠隔操縦レバー A 主機遠隔操縦レバー A、A' 主機遠隔操縦レバー</p> <p>B 予備船外機用遠隔操縦レバー B 予備船外機用遠隔操縦レバー B 予備船外機用遠隔操縦レバー</p> <p>A'</p> <p>図1 機器の配置状況図</p> <p>船長は、本船の操船経験が60回以上あり、本事故当日が、平成27年10月の機器の配置場所を交換してから2回目の着岸操船であった。</p> <p>船長は、本事故当日、操縦装置、機関等に不具合を感じていなかった。</p> <p>船長は、主機のクラッチレバーを後進に入れてスロットルレバーを上げたところ、急加速したので、本事故は、機関の偶発的な故障によるものだと本事故直後に思った。</p>

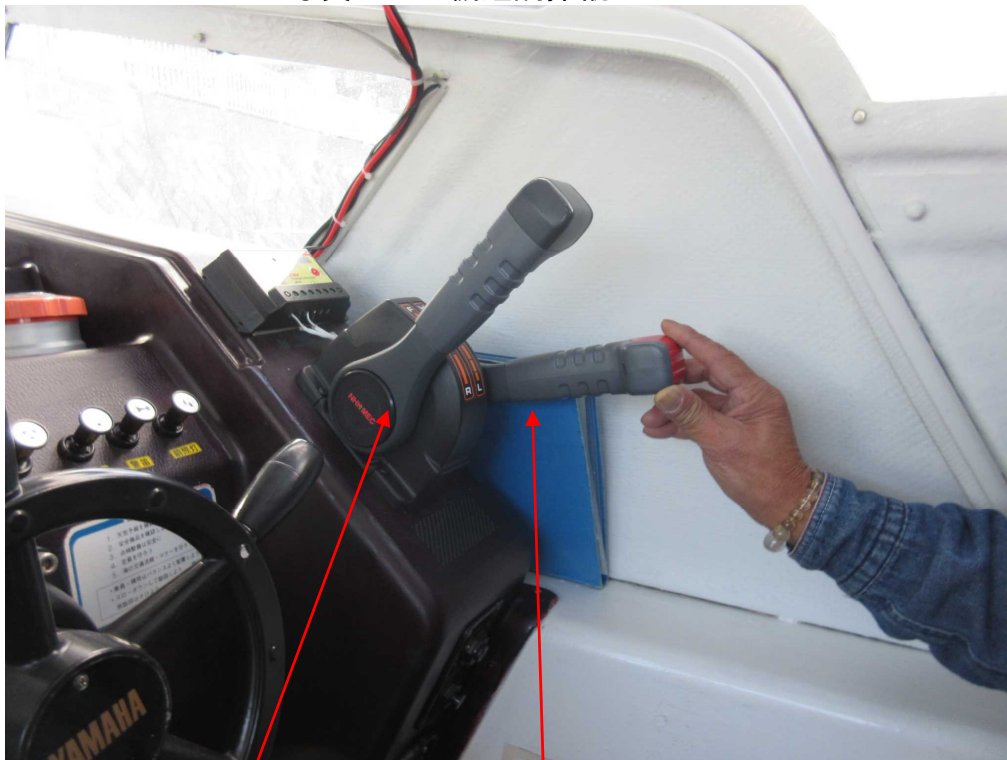
写真2 主機遠隔操縦レバー

クラッチレバー

スロットルレバー

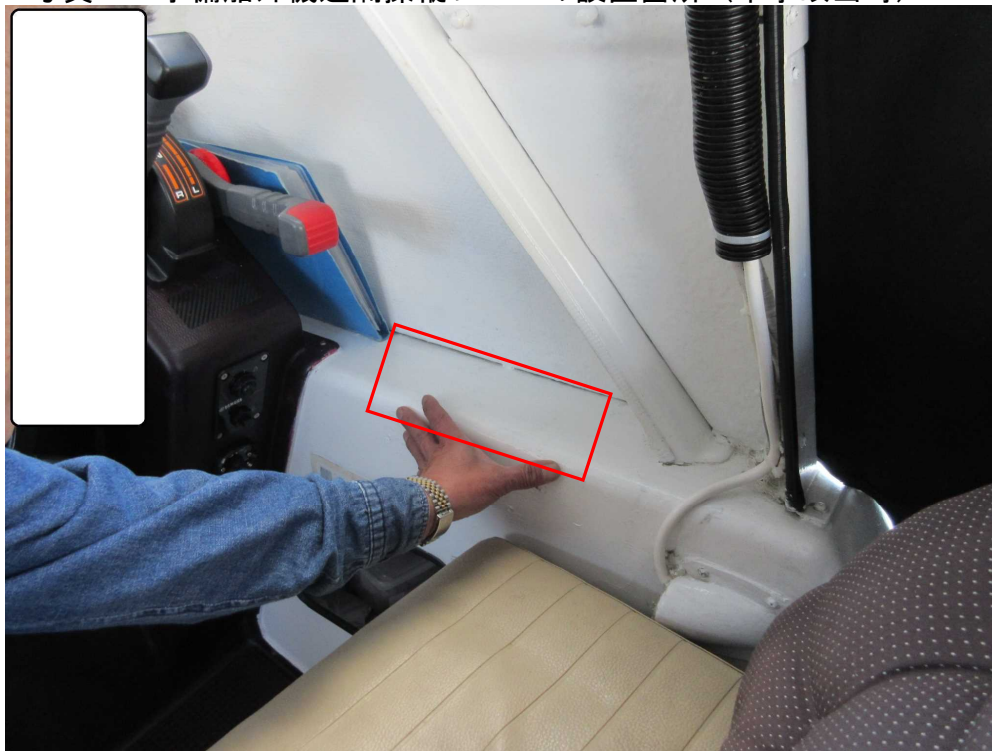
写真3 予備船外機遠隔操縦レバーの設置箇所（本事故当時）

<p>船長は、本事故後、操縦席右前方の主機のクラッチレバーが前進の位置にあることを確認し、海上保安官から操縦席右隣の予備船外機用遠隔操縦レバーが後進の位置にあったことを聞いた。</p> <p>船長は救命胴衣を着用しておらず、同乗者は救命胴衣を着用していた。</p>
<p>分析</p> <p>乗組員等の関与 船体・機関等の関与 気象・海象等の関与 判明した事項の解析</p>	<p>あり</p> <p>あり</p> <p>なし</p> <p>本船は、明石港において、本件岸壁の手前で行きあしを止める際、船長が、操作する主機のクラッチレバーを確認しなかったことから、主機のクラッチレバーを後進にするつもりで予備船外機用遠隔操縦レバーを操作し、主機のクラッチレバーが前進状態でスロットルレバーを上げ、本件岸壁に衝突したものと考えられる。</p> <p>船長は、主機の操縦レバーの配置場所と予備船外機用操縦レバーの配置場所を交換して2回目の着岸操船であったことから、無意識のうちに主機のクラッチレバーを後進にするつもりで配置場所交換後の予備船外機用遠隔操縦レバーを後進に入れたものと考えられる。</p>
<p>原因</p>	<p>本事故は、本船が、明石港において、本件岸壁の手前で行きあしを止める際、船長が、操作する主機のクラッチレバーを確認しなかったため、主機のクラッチレバーを後進にするつもりで予備船外機用遠隔操縦レバーを操作し、主機のクラッチレバーが前進状態でスロットルレバーを上げ、本件岸壁に衝突したことにより発生したものと考えられる。</p>
<p>参考</p>	<p>船長は、本事故後、予備船外機遠隔操縦レバーを誤って操作することがないように、同レバーを操縦区画後部の主機遠隔操縦レバーの横へ移動する工事を行った。</p> <p>今後の同種事故等の再発防止に役立つ事項として、次のことが考えられる。</p> <ul style="list-style-type: none"> ・ 操縦装置等の配置換えを行った際は、操作に慣れるまで確認に心掛けること。 ・ 着岸時、余裕を持って機関操作を行うこと。

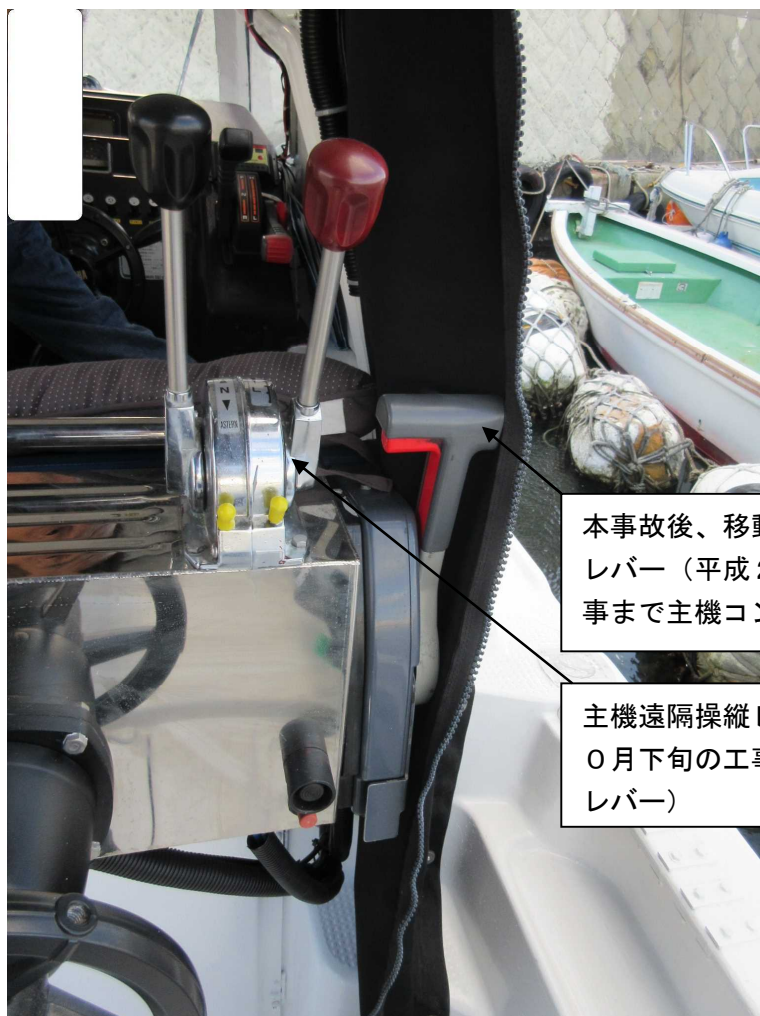
写真4 操縦区画後部の状況（本事故後）

本事故後、移動した予備船外機操縦レバー（平成27年10月下旬の工事まで主機コントロールレバー）

主機遠隔操縦レバー（平成27年10月下旬の工事まで予備船外機操縦レバー）
