船舶事故調査報告書

事故種類	衝突（橋脚）
発生日時	平成26年12月30日 05時45分ごろ
発生場所	広島県広島港第1区 <small>ながもり</small> 長森三等三角点から真方位350° 1,200m付近 （概位 北緯34°21.3′ 東経132°29.9′）
事故の概要	プレジャーボート <small>しんぼう</small> 穴宝丸は、南西進中、広島大橋の橋脚に衝突した。 穴宝丸は、同乗者2人が負傷し、船首部外板に破口を伴う擦過傷等を生じた。また、橋脚は、水面付近の防護壁に擦過傷を生じた。
事故調査の経過	平成27年1月6日、本事故の調査を担当する主管調査官（広島事務所）を指名した。 なお、後日、1人の地方事故調査官を新たに指名した。 原因関係者から意見聴取を行った。
事実情報 船種船名、総トン数 船舶番号、船舶所有者等 L×B×D、船質 機関、出力、進水等	プレジャーボート 穴宝丸、3.0トン HS3-24314（漁船登録番号）、個人所有 9.97m×2.80m×1.14m、FRP ディーゼル機関、110.30kW、平成2年6月1日 第270-35233号（船舶検査済票の番号）
乗組員等に関する情報	船長 男性 51歳 二級小型船舶操縦士・特殊小型船舶操縦士・特定 免許登録日 昭和60年6月20日 免許証交付日 平成24年10月22日 （平成30年1月6日まで有効） 同乗者 ₁ 男性 23歳 同乗者 ₂ 男性 40歳
死傷者等	重傷 2人（同乗者 ₁ 及び同乗者 ₂ ）
損傷	本船 船首部やり出し及び船首部外板に破口を伴う擦過傷等 橋脚 水面付近の防護壁に擦過傷
気象・海象	気象：天気 曇り、風向 北、風力 2、視界 良好 海象：潮汐 下げ潮の初期 日出時刻：07時16分ごろ 月没時刻：01時09分ごろ

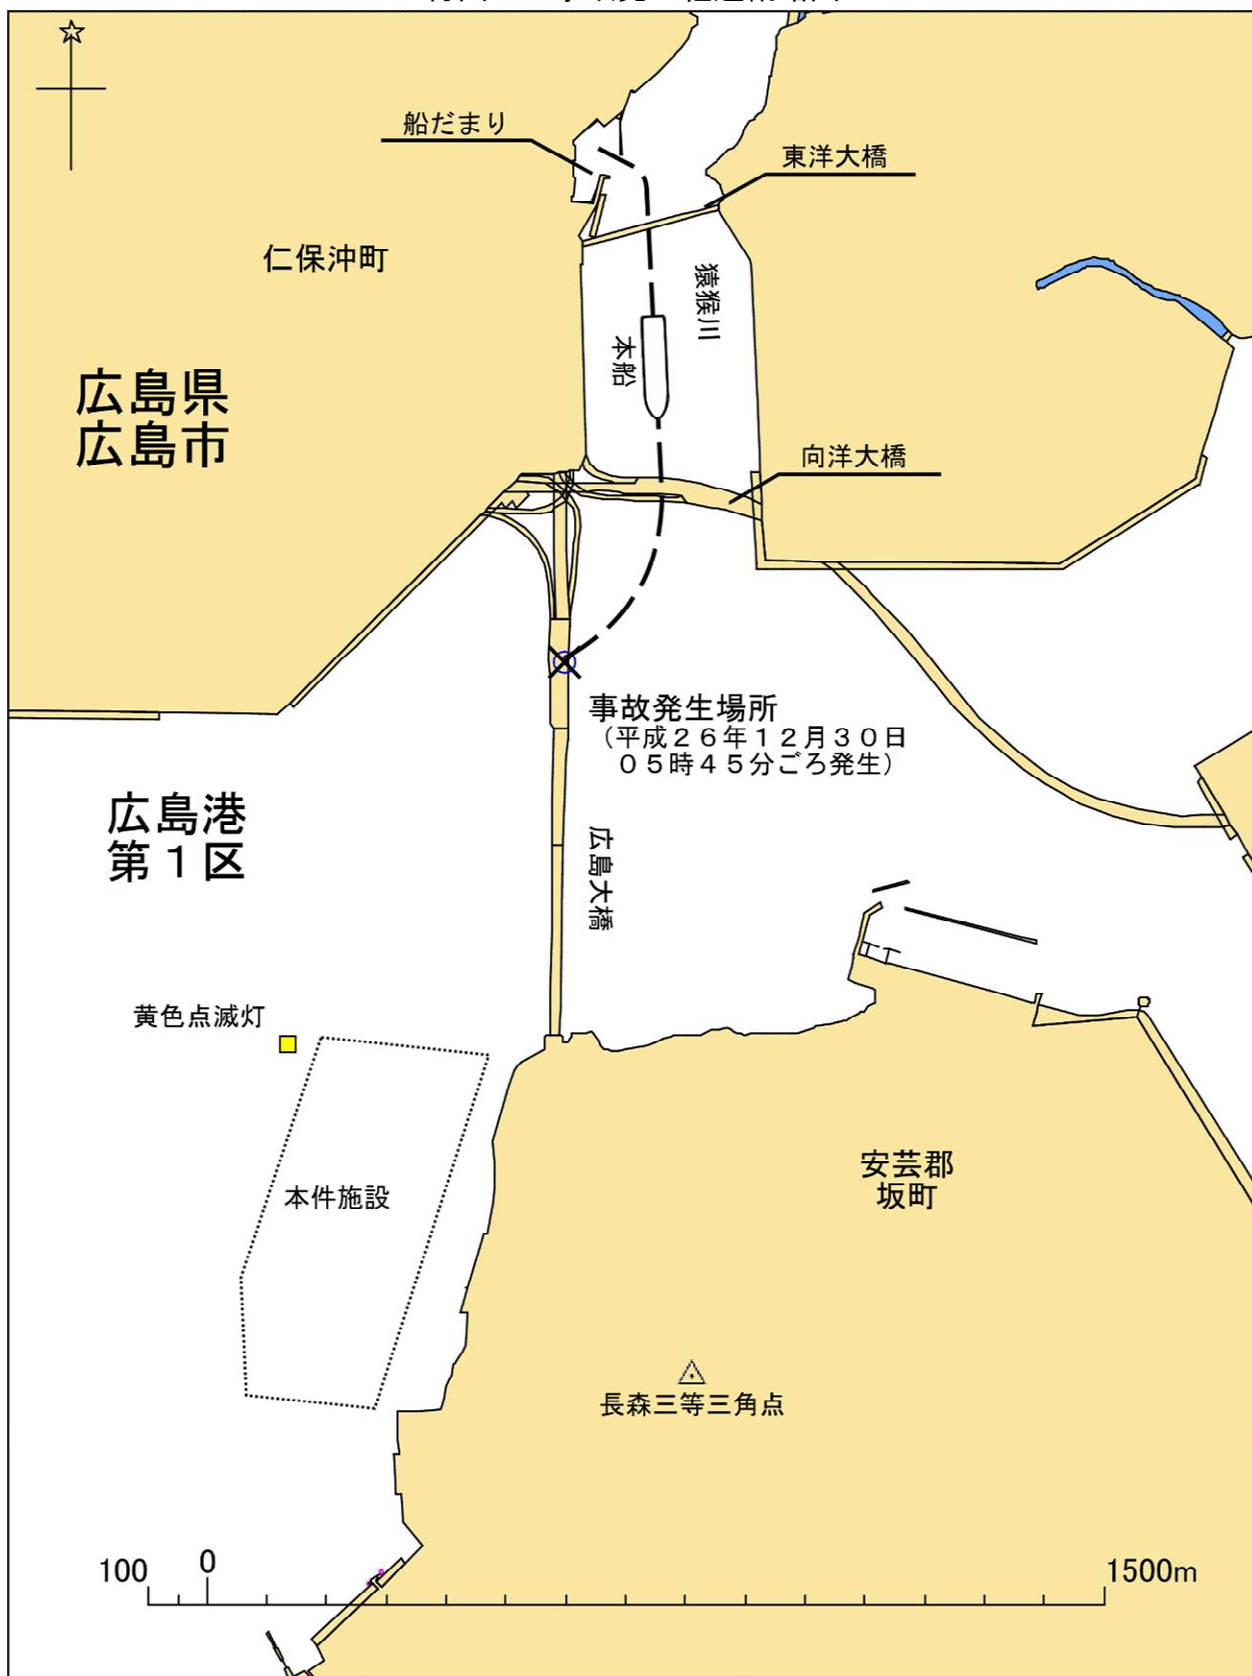
付図1 事故発生経過概略図

<p>事故の経過</p>	<p>本船は、船長が1人で乗り組み、釣りの目的で、同乗者₁、同乗者₂ほか2人を乗せ、平成26年12月30日05時38分ごろ、広島県広島市猿猴川<small>さるこう</small>の船だまりを出航した。</p> <p>船長は、船体中央部の操舵室内の右舷側に設置された椅子に腰を掛け、手動操舵で操船に当たり、猿猴川を約14～15ノットの対水速力で南進した。</p> <p>船長は、猿猴川の河口付近で右舷船首方に黄色点滅灯1つを認め、同点滅灯の南東方にはかき養殖施設（以下「本件施設」という。）があるので、黄色点滅灯を左舷側に見て航行する態勢にしようと思い、同点滅灯に注意を向けながら右転して南西進中、平成26年12月30日05時45分ごろ、本船の船首部が広島大橋のP4橋脚に衝突した。</p> <p>船長は、直ちに機関を中立にして同乗者の負傷の有無を確認したところ、同乗者₁が操舵室から船体前部にある船室への通路内で、同乗者₂が後部甲板の左舷側で、それぞれ衝突の衝撃により転倒して負傷しているのを認め、自力航行が可能であったので、出航場所に引き返して救急車を要請した。</p> <p>同乗者₁及び同乗者₂は、救急車で病院に搬送され、同乗者₁が、左鎖骨骨折、同乗者₂が、前頭部打撲挫創、頸髄損傷、腰椎打撲及び頸椎捻挫とそれぞれ診断された。</p> <p>（付図1 事故発生経過概略図、写真1 本船 参照）</p>
<p>その他の事項</p>	<p>本事故当時、同乗者₁ほか1人は、操舵室内の左舷側に置かれた長椅子に船首尾方向に並んで右舷方を向いて腰を掛け、顔を下に向けてGPSプロッタの操作手順が記載されたカードでGPSプロッタの操作方法を調べていた。また、同乗者₂ほか1人は、後部甲板の機関室囲壁の上で、左右に並んで前向きに座り、お互いの顔を見ながら会話をしていた。</p> <p>同乗者は、本事故当時、いずれも前方を見ておらず、P4橋脚に向かって航行していることに気付いていなかった。</p> <p>船長は、本事故発生場所付近を10年ほど前から自分で操船して航行しており、広島大橋を通過したのち直進して西方に向かうことが多かった。</p> <p>船長は、いつもはP4橋脚の北側を航行していたが、本事故時、黄色点滅灯を通過した後、南方に向かう予定であったので、P4橋脚の南側を航行するつもりであった。</p> <p>広島大橋は、猿猴川の河口付近に南北方向に架けられた全長1,020mの道路橋で、北から順にA1、P1～P10、A2橋脚があり、P4橋脚は北から5番目であった。</p> <p>広島大橋のP8橋脚とP9橋脚の間は、大型船舶の航路とされ、照明が設置されているが、P4橋脚付近は、航路の指定がされておら</p>
