船舶事故調査報告書

平成28年4月14日
 運輸安全委員会（海事専門部会）議決
 委員 庄司邦昭（部会長）
 委員 小須田 敏
 委員 根本美奈

事故種類	衝突
発生日時	平成27年1月29日 01時30分ごろ
発生場所	香川県高松市長崎ノ鼻北方沖 庵治白石礁照射灯から真方位258° 1.6海里（M）付近 （概位 北緯34° 23.4′ 東経134° 05.4′）
事故の概要	漁船富栄丸は、北西進中、また、漁船繁栄丸は、北東進中、両船が衝突した。 富栄丸は、左舷中央部外板に破口を伴う凹損を生じ、また、繁栄丸は、船首部に亀裂を伴う擦過傷を生じた。
事故調査の経過	平成27年2月4日、本事故の調査を担当する主管調査官（広島事務所）ほか1人の地方事故調査官を指名した。 原因関係者から意見聴取を行った。
事実情報 船種船名、総トン数 船舶番号、船舶所有者等 L×B×D、船質 機関、出力、進水等	A 漁船 富栄丸、4.84トン KA3-22857（漁船登録番号）、個人所有 10.33m（Lr）×2.68m×0.80m、FRP ディーゼル機関、48kW（動力漁船登録票による）、昭和55年5月27日 第280-42587号（船舶検査済票の番号） B 漁船 繁栄丸、4.6トン KA3-18824（漁船登録番号）、個人所有 11.30m（Lr）×2.78m×0.78m、FRP ディーゼル機関、48kW（動力漁船登録票による）、昭和50年11月1日
乗組員等に関する情報	A 船長A 男性 71歳 一級小型船舶操縦士・特殊小型船舶操縦士・特定 免許登録日 昭和50年1月29日 免許証交付日 平成26年6月9日 （平成31年10月7日まで有効） B 船長B 男性 65歳 二級小型船舶操縦士・特殊小型船舶操縦士・特定 免許登録日 昭和59年11月6日 免許証交付日 平成26年6月9日

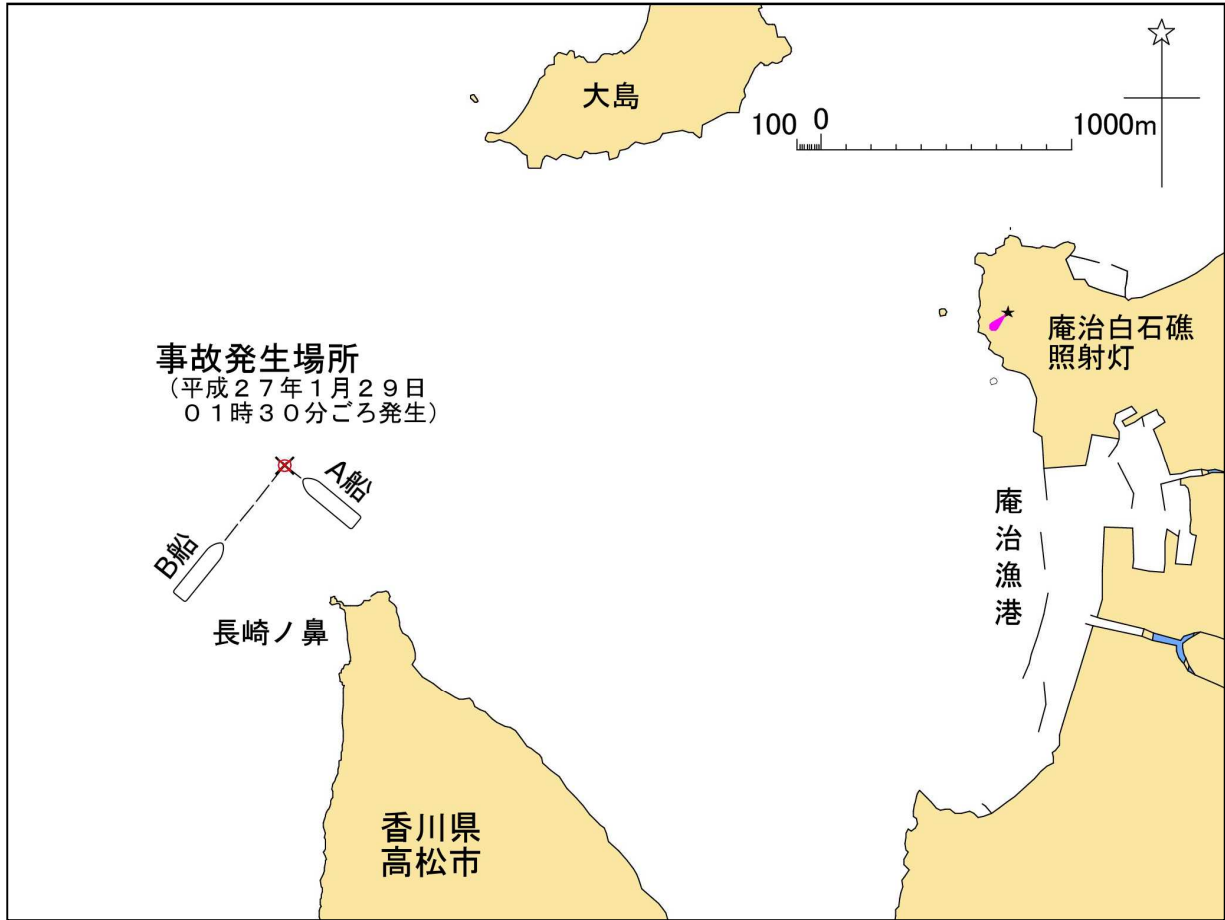
付図1 事故発生経過概略図

(平成31年11月5日まで有効)
死傷者等	なし
損傷	A 左舷中央部外板に破口を伴う凹損 B 船首部に亀裂を伴う擦過傷
気象・海象	気象：天気 晴れ、風向 南西、風力 1～2、視界 良好 海象：潮汐 上げ潮の初期
事故の経過	<p>A船は、船長Aが1人で乗り組み、長崎ノ鼻北方沖で、手動操舵により約2ノット(kn)の速力(対地速力、以下同じ。)でえい網しながら北西進していた。</p> <p>船長Aは、A船が緑色全周灯と白色全周灯を上下に連掲して表示しているのを、他船が網を引いているA船を避けるものと思い、船尾甲板の右舷側で左舷方を向いて立ち、下を向いて漁獲物の選別作業を始めた。</p> <p>船長Aは、選別作業を始めてから約5～10分経った頃、A船と違う機関の音が聞こえたので顔を上げたところ、B船を左舷方至近に認めたが、何もできず、平成27年1月29日01時30分ごろ、A船の左舷中央部とB船の船首部とが衝突した。</p> <p>A船は、機関室に浸水して自力航行ができなかったため、船長AはB船に移乗し、所属する漁業協同組合から連絡を受けて来援した僚船によって庵治漁港までえい航された。</p> <p>B船は、船長Bが1人で乗り組み、航行中の動力船の灯火を表示し、漁場を移動する目的で、長崎ノ鼻北方沖を、約8knの速力で自動操舵により北東進した。</p> <p>船長Bは、B船を左舷後方から追い越す態勢で接近する第三船を認め、B船の近くを通るように見えたので、安全に追い越して行くまで同船を目で追った後前方に他船の灯火を認めなかったため、前路に航行の支障となる他船はいないものと思い、前部甲板で左舷方を向いて座り、下を向いて漁獲物の選別作業を始めた。</p> <p>船長Bは、選別作業を始めてから約3～5分経った頃、他船と衝突した音と衝撃を感じ、A船と衝突したことに気付いた。</p> <p>船長Bは、所属する漁業協同組合及び海上保安庁に本事故の発生を通報した。</p> <p>B船は、船長Aを乗せ、自力で庵治漁港へ帰港した。 (付図1 事故発生経過概略図 参照)</p>
その他の事項	<p>A船は、マストに、上から順に緑色全周灯1個、白色全周灯1個、両色灯1個を備え、本事故当時、緑色及び白色全周灯は点灯していたが、両色灯は点灯していなかった。</p> <p>船長Aは、28日の日没時に灯火のスイッチを入れたが、点灯の確認をしておらず、本事故後両色灯が点灯していなかったことに気付いた。</p>

<p>A船には、レーダー、GPSプロッター及び汽笛が装備されていた。</p> <p>B船には、GPSプロッターが装備されていたが、レーダー及び汽笛はなかった。</p> <p>船長Aは、救命胴衣を着用していたが、船長Bは、救命胴衣を着用していなかった。</p>
<p>分析</p> <p>乗組員等の関与 船体・機関等の関与 気象・海象等の関与 判明した事項の解析</p>	<p>A あり、B あり A なし、B なし A なし、B なし</p> <p>A船は、長崎ノ鼻北方沖をえい網しながら北西進中、船長Aが、A船が緑色全周灯と白色全周灯を上下に連掲して表示しているため、他船が網を引いているA船を避けるものと思われ、船尾甲板で下を向いて漁獲物の選別作業を行い、見張りを行っていなかったことから、B船に気付くのが遅れ、B船と衝突したものと考えられる。</p> <p>B船は、長崎ノ鼻北方沖を北東進中、船長Bが、前方に他船の灯火を認めなかったため、前路に航行の支障となる他船はいないものと思われ、前部甲板で下を向いて漁獲物の選別作業を行い、見張りを行ってなかったことから、A船に気付かずに航行し、A船と衝突したものと考えられる。</p> <p>船長Bは、B船の左舷方を追い越した第三船に注意を向けていたことから、右舷前方のA船に気付かなかった可能性があると考えられる。</p>
<p>原因</p>	<p>本事故は、夜間、長崎ノ鼻北方沖において、A船がえい網しながら北西進中、B船が北東進中、船長Aが、A船が緑色全周灯と白色全周灯を上下に連掲して表示しているため、他船が網を引いているA船を避けるものと思われ、船尾甲板で下を向いて漁獲物の選別作業を行い、また、船長Bが、前方に他船の灯火を認めなかったため、前路に航行の支障となる他船はいないものと思われ、前部甲板で下を向いて漁獲物の選別作業を行い、共に見張りを行っていなかったため、両船が衝突したものと考えられる。</p>
<p>参考</p>	<p>今後の同種事故等の再発防止に役立つ事項として、次のことが考えられる。</p> <ul style="list-style-type: none"> ・ 常時適切な見張りを行うこと。 ・ 法定灯火の点灯を確認すること。
