## 船舶事故調査報告書

平成28年4月14日  
 運輸安全委員会（海事専門部会）議決  
 委員 庄司邦昭（部会長）  
 委員 小須田 敏  
 委員 根本美奈

事故種類	乗船者死亡
発生日時	不明（平成27年5月27日 07時00分ごろ～10時00分ごろの間）
発生場所	不明（北海道伊達市 <sup>おさる</sup> 長流川河口付近）
事故の概要	ミニボート（船名なし）は、漂流中、乗船者2人が落水して死亡した。
事故調査の経過	平成27年5月27日、本事故の調査を担当する主管調査官（函館事務所）ほか1人の地方事故調査官を指名した。 原因関係者としての乗船者A及び乗船者Bからの意見聴取は、本人が本事故で死亡したため、行わなかった。
事実情報 船種船名、総トン数 船舶番号、船舶所有者等 L×B×D、船質 機関、出力、進水等	ミニボート（船名なし）、総トン数なし なし、個人所有 3.20m×1.56m×0.40m、ゴム ガソリン機関、1.5kW未満、平成26年5月（製造）
乗組員等に関する情報	乗船者A 男性 79歳 操縦免許なし 乗船者B 男性 85歳 二級小型船舶操縦士・特殊小型船舶操縦士・特定 免許登録日 平成4年11月27日 免許証交付日 平成23年12月27日 （平成29年11月26日まで有効）
死傷者等	死亡 2人（乗船者A及び乗船者B）
損傷	なし
気象・海象	気象：天気 晴れ、風向 西、風速 約4m/s、視界 良好 海象：波高 約0.5m、水温 約12℃
事故の経過	本船は、乗船者A及び乗船者Bが乗り、釣りをを行うため、伊達市長流川の河口（以下「本件河口」という。）から北西方1,700m付近の海岸に設けられた船揚場を出発した。 本件河口付近に所在する会社の従業員（以下「発見者」という。）は、平成27年5月27日09時30分ごろ、屋外で作業をしていた際、海の方から人の声が聞こえるので不審に思いながら作業を続けた。

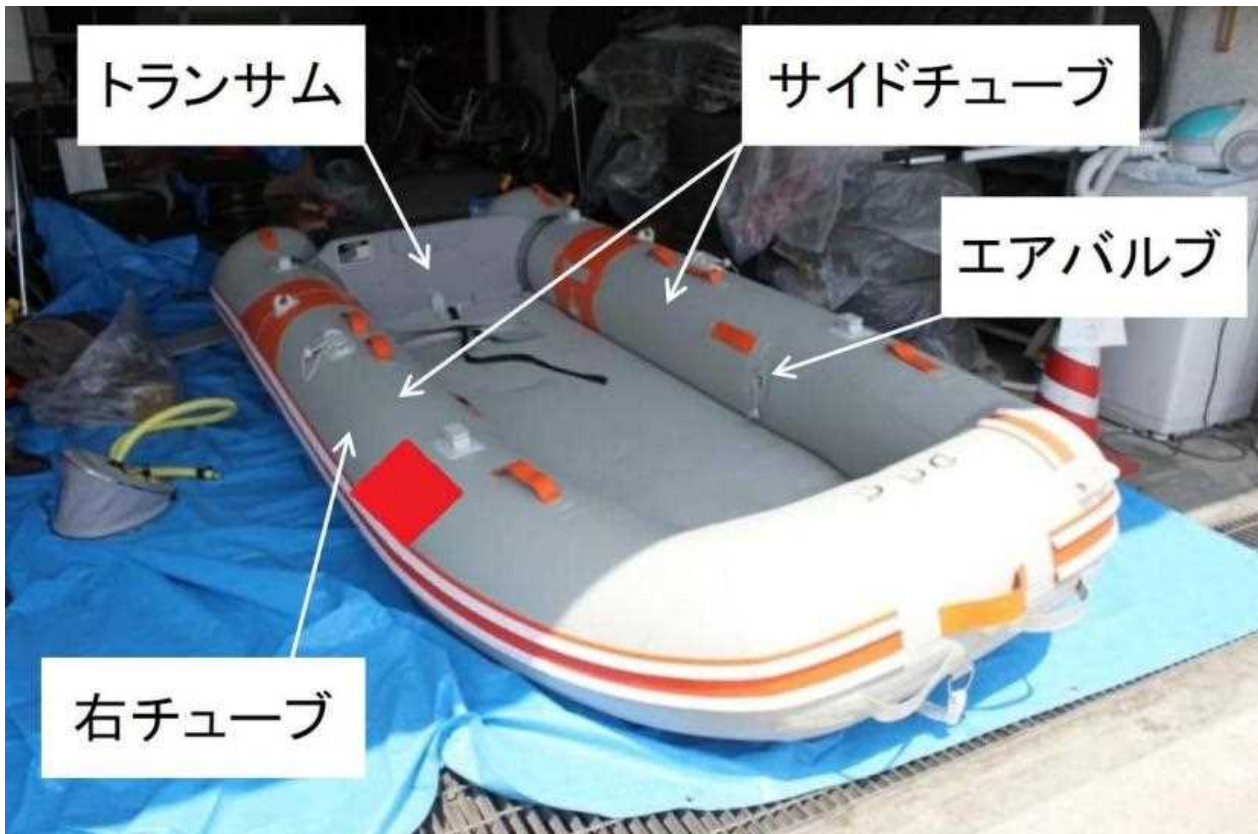
写真1 本船の状況

右チューブ内には、約100ℓの海水が滞留していた。  
エアフロアの敷きマットは、空気が抜けた状態であった。  
オールは、右チューブに1本が装着されていたが、左舷側のサイドチューブには装着されていなかった。  
右チューブ内に空気を再注入し、エアバルブのロックを解除して空気が排出される状況を再現したところ、約1分30秒で右チューブがしぼんだが、完全に空気が排出されることはなかった。

右チューブの船底部に約1.5mmの亀裂が生じていたが、右チューブ内に空気が充てんされた状態では海水が流入することはない。

本船の船底部に多数の茶色の擦過傷が認められること及び右チューブ内には約100ℓの海水が流入していたことから、本事故後、本件海岸に引き揚げの際、右舷側が地面と接触し、船底部に亀裂及び擦過傷が生じた可能性が高い。
