船舶事故調査報告書

事故種類	同乗者負傷
発生日時	平成27年10月3日 12時25分ごろ
発生場所	広島県福山市田島東方沖 阿伏 ^{あぶと} 兎灯台から真方位313° 400m付近 （概位 北緯34° 22.1′ 東経133° 20.6′）
事故の概要	プレジャーボート ^{ゴンゾー} Gonzo IIは、北進中、船体が動揺し、同乗者2人が負傷した。
事故調査の経過	平成27年10月13日、本事故の調査を担当する主管調査官（広島事務所）ほか1人の地方事故調査官を指名した。 原因関係者から意見聴取を行った。
事実情報 船種船名、総トン数 船舶番号、船舶所有者等 L×B×D、船質 機関、出力、進水等	プレジャーボート Gonzo II、5トン未満 273-6295広島、個人所有 8.05m (Lr) × 2.84m × 1.26m、FRP ガソリン機関、165.50kW、平成4年7月
乗組員等に関する情報	船長 男性 55歳 二級小型船舶操縦士・特殊小型船舶操縦士・特定 免許登録日 平成14年7月18日 免許証交付日 平成25年5月10日 （平成30年5月9日まで有効） 同乗者A ₁ 男性 73歳 同乗者A ₂ 男性 53歳
死傷者等	重傷 2人（同乗者A ₁ 及び同乗者A ₂ ）
損傷	なし
気象・海象	気象：天気 晴れ、風向 南南西、風力 2、視界 良好 海象：海上 平穏、潮汐 上げ潮の中央期
事故の経過	本船は、船長が1人で乗り組み、同乗者A ₁ 及び同乗者A ₂ ほか1人（以下「同乗者A ₃ 」という。）を乗せ、田島東方沖での釣りを終えて帰途につき、約6～7ノット（kn）の速力（対地速力、以下同じ。）で北進した。 船長は、操舵室の右舷側の椅子に腰を掛け、手動操舵により操船中、船首方の田島北東岸沖に反航船を認め、右舷対右舷で通過することにして田島東岸に寄せた。

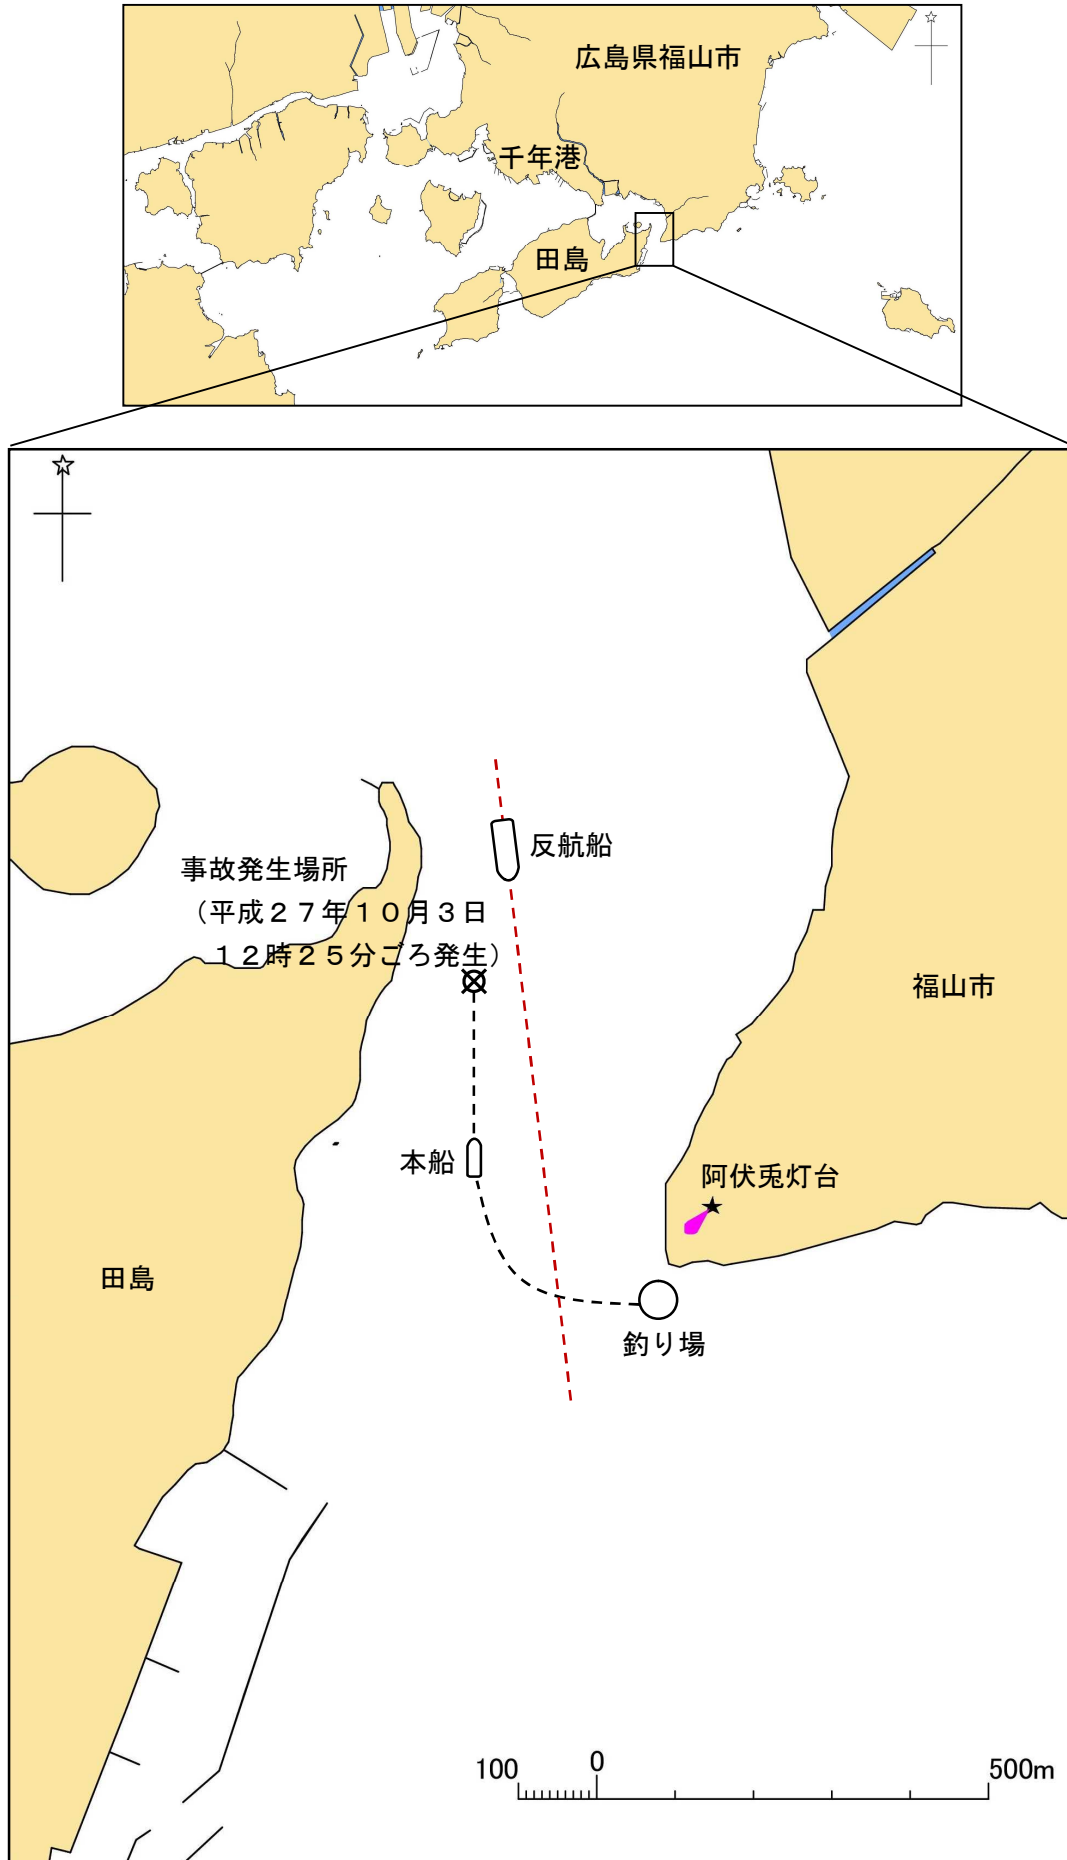
付図1 事故発生経過概略図

<p>船長は、反航船が本船の右舷側を約30m離して通過した頃、前方に反航船の航走波を認め、平成27年10月3日12時25分ごろ同航走波を右舷船首方から受けて船体が動揺し、その後同乗者A₁及び同乗者A₂から船体が動揺した際に腰を打ったことを聞いた。</p> <p>船長は、同乗者A₃に救急車の手配及び118番通報を依頼して福山市^{ちとせ}千年港に向けて操船した。</p> <p>同乗者A₁及び同乗者A₂は、救急車で病院に搬送され、それぞれ腰椎圧迫骨折と診断されて入院した。</p> <p>(付図1 事故発生経過概略図、写真1 本船、写真2 負傷した同乗者の着座位置 参照)</p>
<p>その他の事項</p>	<p>船長は、プレジャーボートを約5年間所有して操船した経験があり、プレジャーボートの操船に慣れていた。</p> <p>船長は、反航船の航走波を認めた際、航走波を安全に乗り越えられると思い、同乗者に対して注意喚起をしなかった。</p> <p>クーラーボックスは、本事故当時、FRP製で船体の一部を構成する船首部ベンチ前面に2つ並べて置いてあり、同ベンチよりも高さが高かった。</p> <p>同乗者A₁及び同乗者A₂は、船首部ベンチに腰を掛け、下を向いて釣り道具の片付け中、船体が動揺し、身体が宙に浮いた後、腰からクーラーボックス上に落ちた。</p> <p>同乗者A₁及び同乗者A₂は、反航船に気付いていなかった。</p> <p>同乗者A₃は、田島北東岸沖に反航船を認めたが、その後、操舵室の左舷側の椅子に腰を掛け、下を向いて釣り道具の片付けをしていた。</p> <p>同乗者A₃は、船体が動揺した際、身体が宙に浮くような感じはなかった。</p> <p>操舵室内の椅子は、クッション性があった。</p> <p>船長及び同乗者は、いずれも膨張式の救命胴衣を着用していた。</p>
<p>分析</p> <p>乗組員等の関与</p> <p>船体・機関等の関与</p> <p>気象・海象等の関与</p> <p>判明した事項の解析</p>	<p>あり</p> <p>なし</p> <p>なし</p> <p>本船は、田島東方沖を約6～7knの速力で北進中、同乗者A₁及び同乗者A₂が、船首部ベンチに腰を掛けていたことから、航走波を受けて船体が動揺した際、身体が宙に浮いて腰からクーラーボックス上に落ちて負傷したものと考えられる。</p> <p>同乗者A₁及び同乗者A₂は、操舵室や船尾に比べて船体動揺が大きい船首部付近で腰を掛けていたことから、腰椎圧迫骨折を負ったものと考えられる。</p>

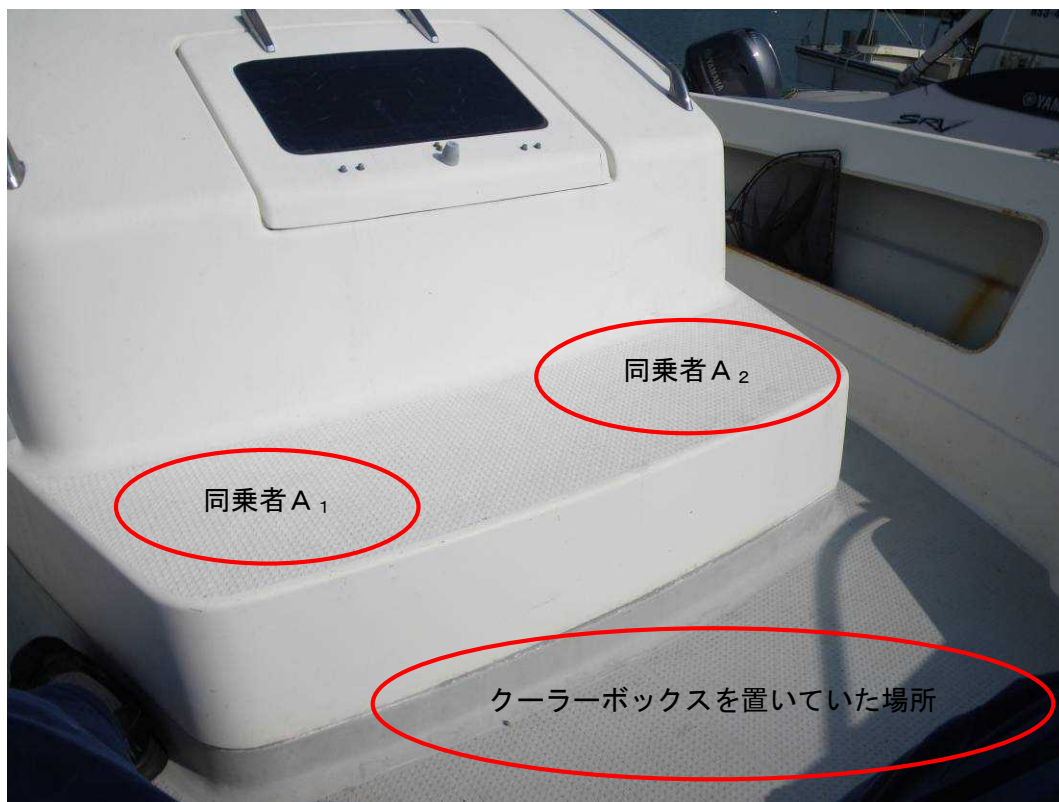
写真2 負傷した同乗者の着座位置

<p>者A₁及び同乗者A₂が、船首部ベンチに腰を掛けていたため、航走波を受けて船体が動揺した際、身体が宙に浮いて腰からクーラーボックス上に落ちたことにより発生したものと考えられる。</p>
<p>参考</p>	<p>今後の同種事故等の再発防止に役立つ事項として、次のことが考えられる。</p> <ul style="list-style-type: none"> ・ 船体が大きく動揺するおそれがある場合には、同乗者に対して固定物に掴まるように指示するなどの注意喚起を行うこと。 ・ 波浪等により船体が動揺するおそれがある場合、同乗者を船体中央より後方に乗船させること。 ・ 波浪等を船首方から受ける場合、船体の動揺を軽減できるように針路の変更及び減速を行うこと。 ・ 他船の航走波の影響により船体が動揺する場合は、航走波の状況について適切な見張りをを行うこと。
