船舶事故調査報告書

平成28年4月21日
 運輸安全委員会（海事専門部会）議決
 委員 庄 司 邦 昭（部会長）
 委員 小須田 敏
 委員 根 本 美 奈

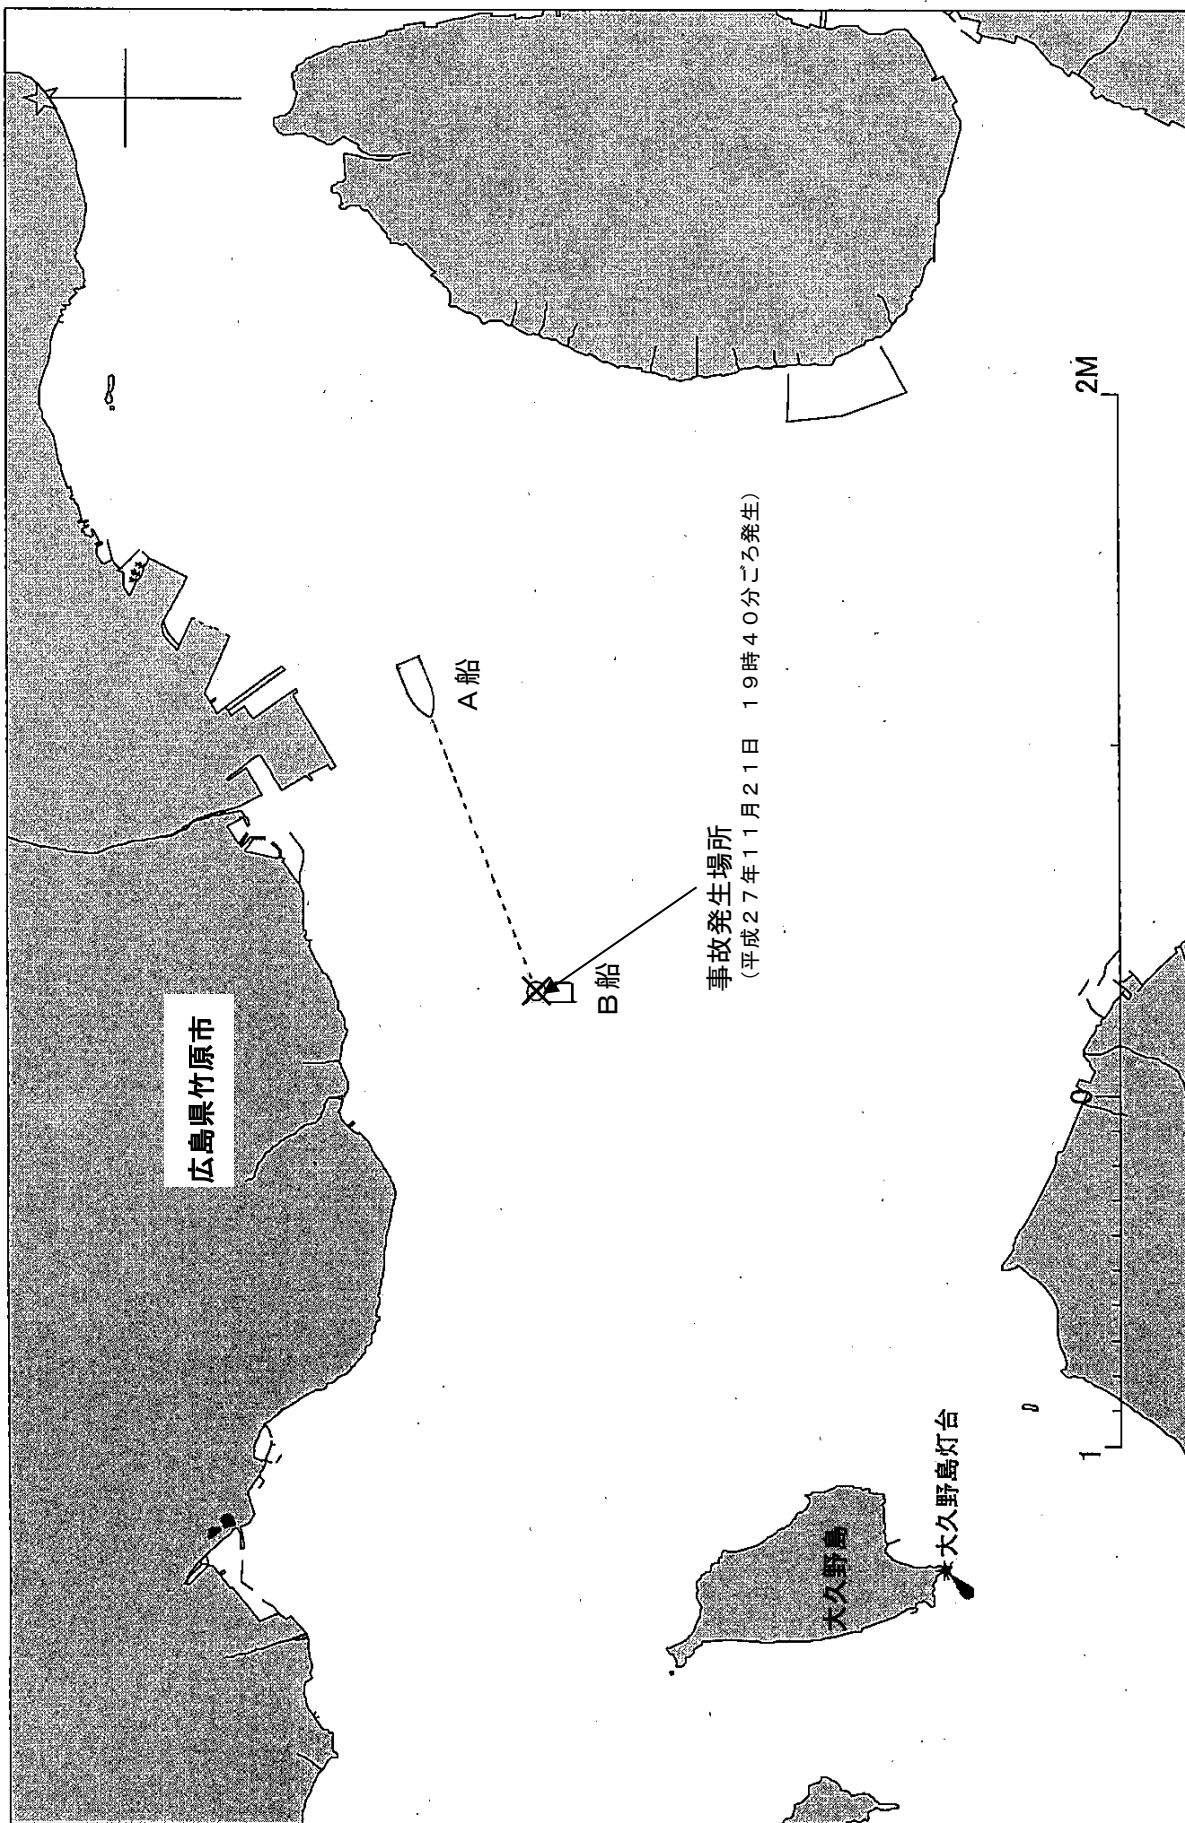
付図1 事故発生経過概略図

<p>船橋当直についていた船長Aが、前路にうっすらと点滅する‘2個の灯火’（以下「本件灯火」という。）を視認し、本件灯火が、何に取り付けられているものか分からなかったが、小さな漁具等に取り付けられたものであり、まだ距離があるので近づいてから避けようと思い、本件灯火を見ながら航行した。</p> <p>船長Aは、A船が本件灯火に近づいたのでそろそろ避けようと思い、操舵装置を手動に切り替えて右舵10°を取ったものの、A船の船首が右回頭を始める前の平成27年11月21日19時40分ごろドーンという音と振動がして何かに衝突したことに気付いた。</p> <p>船長Aは、機関を中立運転としてA船の損傷状況等を確認した後、海上保安庁に通報し、駆けつけた巡視艇の職員から錨泊中のB船と衝突したことを知らされ、A船の船首部とB船の右舷船首部とが衝突したことに気付いた。</p> <p>B船は、無人で、構造物約328tを積載し、中華人民共和国に向けて出航予定のため、造船所の岸壁から引船によって沖出しされ、21日14時30分ごろ船首の錨1個を使用して大久野島東方沖に錨泊し、その後A船が衝突した。</p> <p>A船及びB船は、その後それぞれ造船所で修理された。 （付図1 事故発生経過概略図、写真1 A船の損傷状況、写真2 B船の損傷状況 参照）</p>
<p>その他の事項</p>	<p>船長Aは、本事故当時、レーダーを作動させていたが、三原瀬戸を幾度も航行しているので、目視で見張りをしながら航行していた。</p> <p>B船は、錨泊後、作業員が、球形形象物を表示し、錨泊用の白色全周灯（以下「錨泊灯」という。）のスイッチを入れたが、その後、同灯が点灯していなかったため、船首及び船尾に本件灯火を設置した。</p> <p>本件灯火は、乾電池を電源とした、白色、2秒1閃の灯火であった。</p> <p>B船は、本事故発生後、作業員が、錨泊灯の点検を行ったところ、錨泊灯のスイッチを入れ間違えていたことが判明した。</p>
<p>分析</p> <p>乗組員等の関与</p> <p>船体・機関等の関与</p> <p>気象・海象等の関与</p> <p>判明した事項の解析</p>	<p>A あり、B あり</p> <p>A なし、B あり</p> <p>A なし、B なし</p> <p>A船は、大久野島東方沖を西南西進中、船長Aが、前路に本件灯火を視認した際、小さな漁具等に取り付けられた灯火と思い、レーダーを用いた見張りを行っていなかったことから、B船に気付かずに航行し、B船に衝突したものと考えられる。</p> <p>船長Aは、本件灯火がうっすらと点滅する灯火であったことから、小さな漁具等に取り付けられた灯火と思ったものと考えられる。</p>

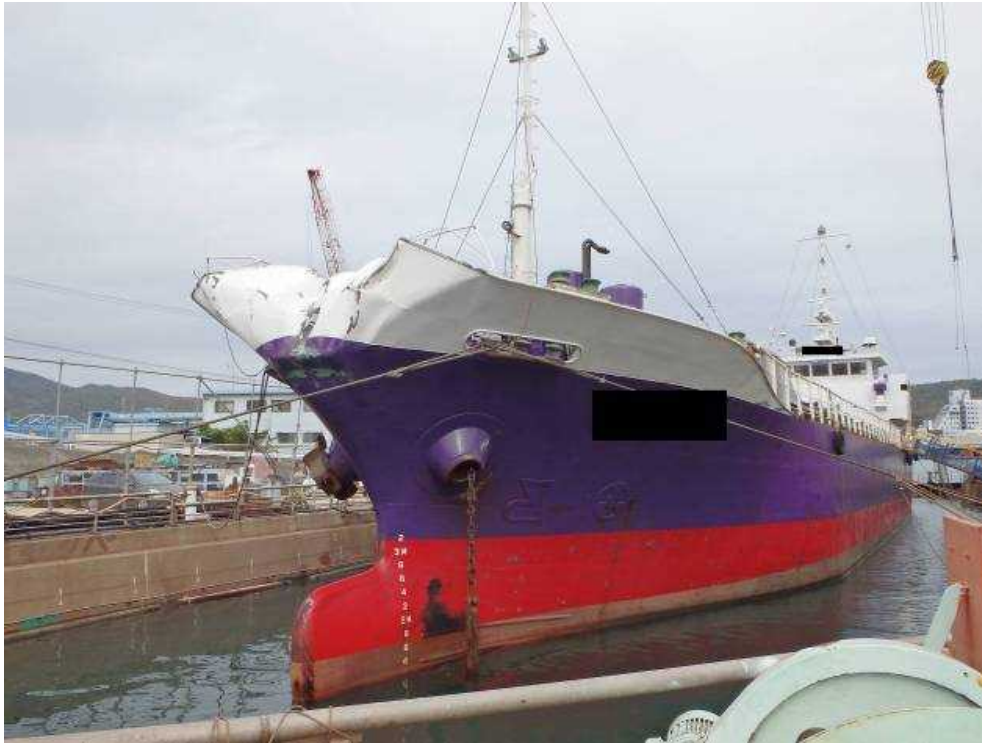
写真1 A船の損傷状況

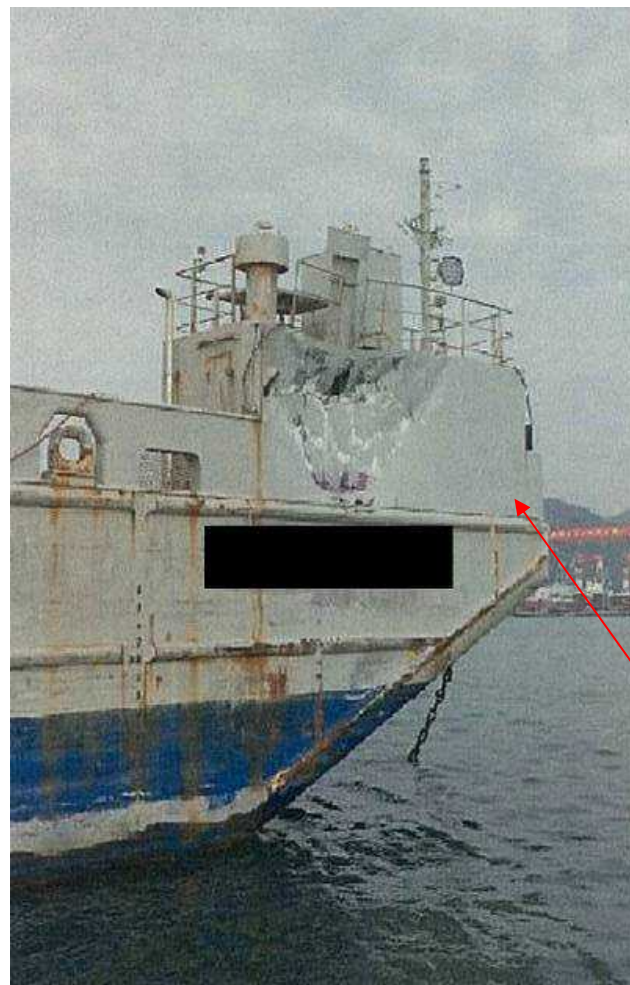
写真2 B船の損傷状況

右舷船首
