船舶事故調査報告書

事故種類	衝突
発生日時	平成28年1月22日 01時02分ごろ
発生場所	備讃瀬戸東航路内 男木島灯台から真方位082° 3,350m付近 （概位 北緯34° 26.3′ 東経134° 05.8′）
事故の概要	ケミカルタンカー三和丸は、東進中、また、漁船福寿丸は、網を引きながら西進中、両船が衝突した。 三和丸は、球状船首部に擦過傷を生じ、また、福寿丸は、右舷中央部外板に破口等及び機関に濡損を生じた。
事故調査の経過	平成28年2月1日、本事故の調査を担当する主管調査官（広島事務所）ほか1人の地方事故調査官を指名した。 原因関係者から意見聴取を行った。
事実情報 船種船名、総トン数 船舶番号、船舶所有者等 L×B×D、船質 機関、出力、進水等	A ケミカルタンカー 三和丸、498トン 142594、シヨクユタンカー株式会社、泰京興産株式会社 64.75m×10.20m×4.40m、鋼 ディーゼル機関、1,029kW、平成27年10月27日 B 漁船 福寿丸、4.9トン KA3-27237（漁船登録番号）、個人所有 12.26m (Lr) × 2.96m × 0.92m、FRP ディーゼル機関、48kW（動力漁船登録票による）、平成元年 11月18日
乗組員等に関する情報	A 船長A 男性 56歳 四級海技士（航海） 免許年月日 昭和59年3月19日 免状交付年月日 平成26年1月7日 免状有効期間満了日 平成31年3月18日 甲板長A 男性 66歳 六級海技士（航海） 免許年月日 平成17年12月9日 免状交付年月日 平成27年11月19日 免状有効期間満了日 平成32年12月8日 B 船長B 男性 71歳

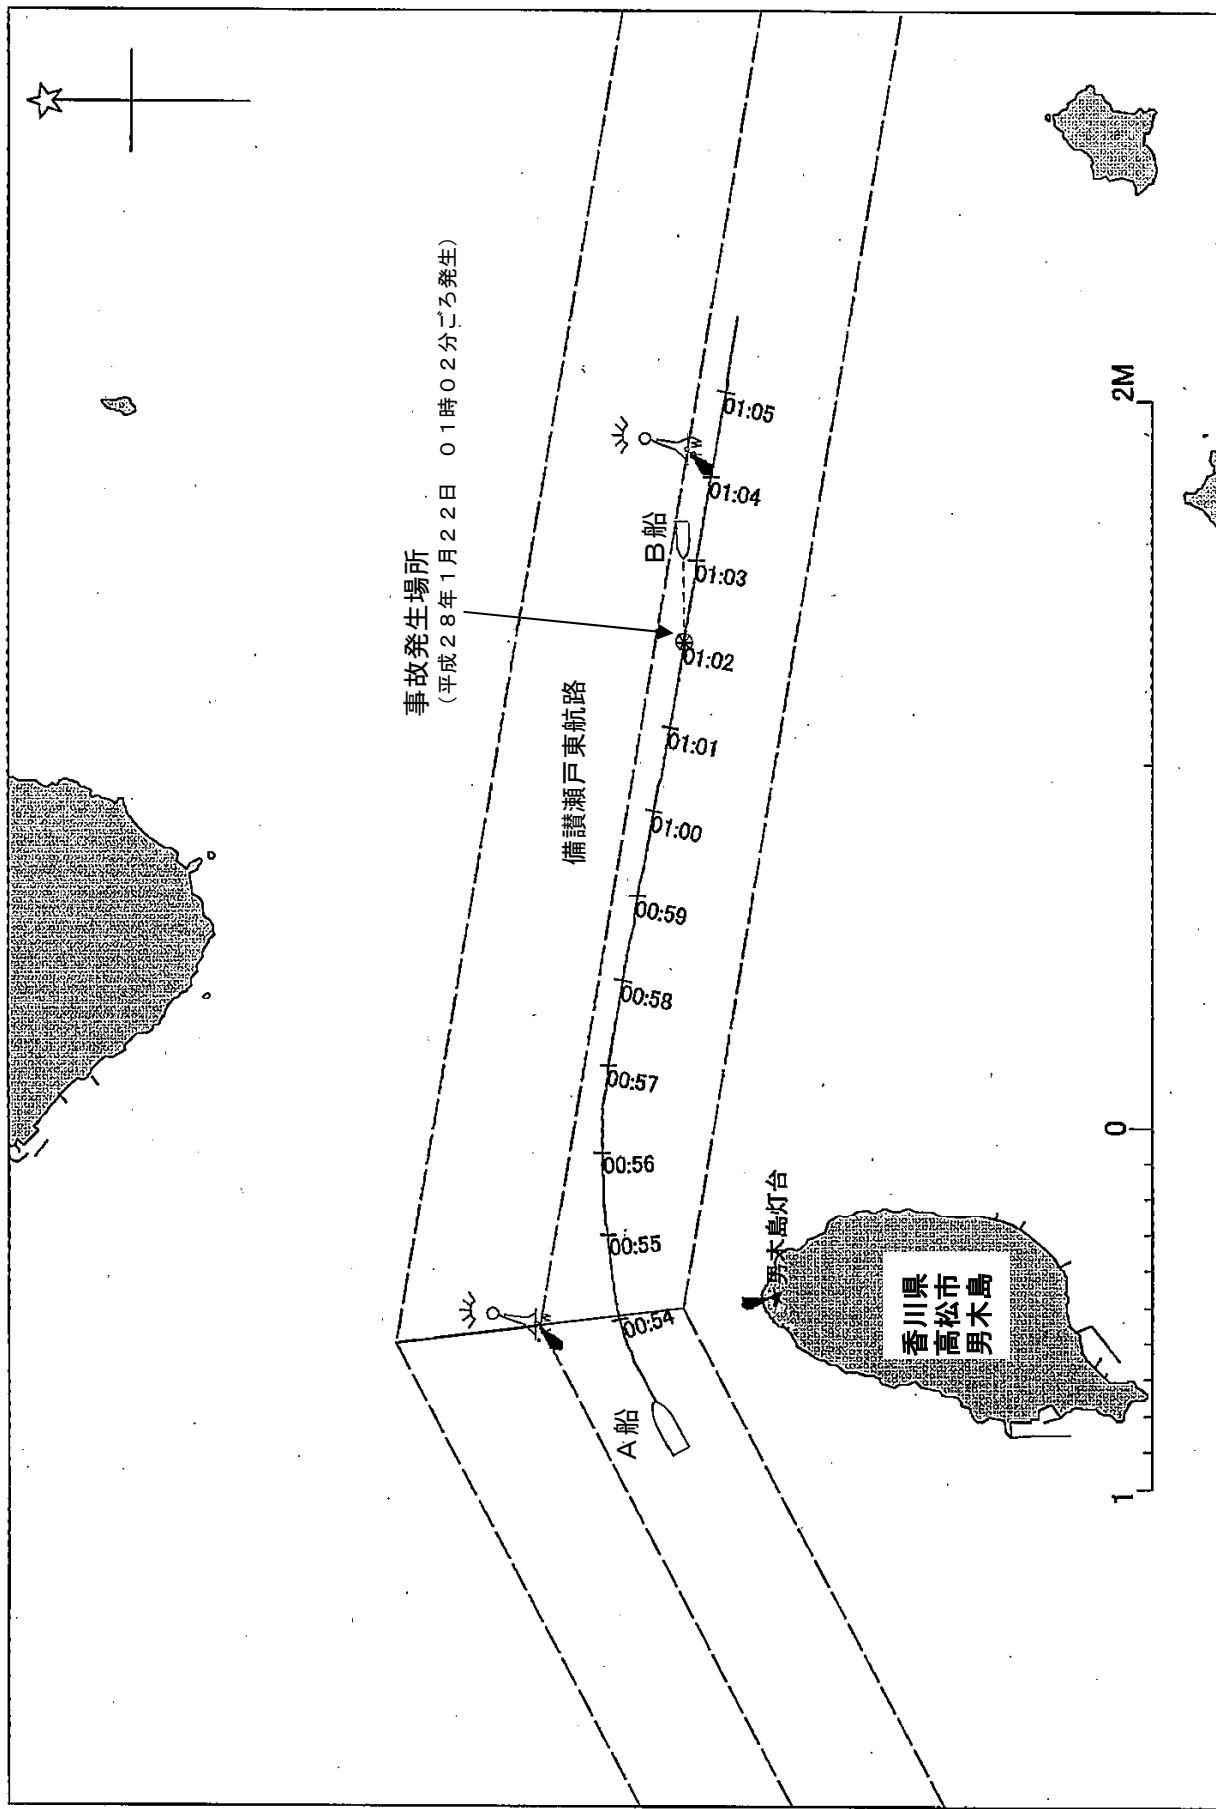
付図1 事故発生経過概略図

<p>たらなかったので前路には先航船以外の他船がないと思い、見張りを適切に行っていなかったことから、B船に気付かずに航行し、B船と衝突したものと考えられる。</p> <p>甲板長Aは、変針する際、先航船及び漁船らしき船の動向並びに1号レーダーの電子海図等に注意を向けていたことから、B船を見落とした可能性があると考えられる。</p> <p>B船は、備讃瀬戸東航路において網を引きながら西進中、船長Bが、A船を初認した際、A船がB船の右舷側を通過して行くと思い、見張りを適切に行っていなかったことから、A船が変針してB船に向かってくる態勢となったことに気付かずに航行を続け、A船と衝突したものと考えられる。</p>
原因	<p>本事故は、夜間、備讃瀬戸東航路において、A船が東進中、B船が網を引きながら西進中、甲板長Aが、前路には先航船以外の他船がないと思い、また、船長Bが、A船がB船の右舷側を通過して行くと思い、共に見張りを適切に行っていなかったため、両船が衝突したことにより発生したものと考えられる。</p>
参考	<p>今後の同種事故等の再発防止に役立つ事項として、次のことが考えられる。</p> <ul style="list-style-type: none"> ・ 常時適切な見張りを行うこと。 ・ 法定灯火は、適切に表示すること。

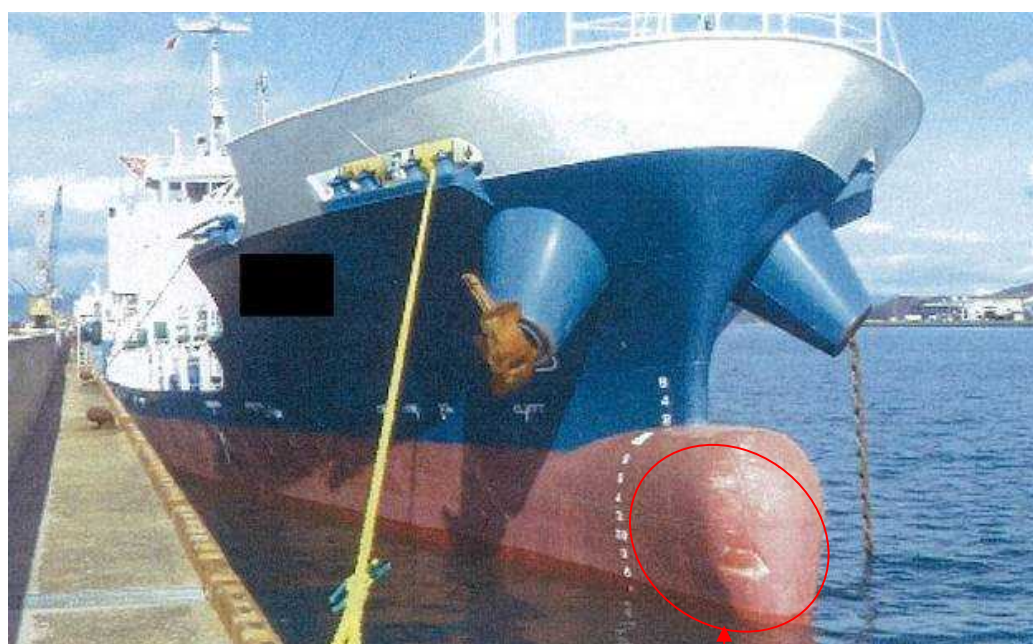
写真1 A船の損傷状況

<p>一級小型船舶操縦士・特殊小型船舶操縦士・特定 免許登録日 昭和50年1月29日 免許証交付日 平成26年6月9日 (平成31年10月7日まで有効)</p>
死傷者等	なし
損傷	<p>A 球状船首部に擦過傷 B 右舷中央部外板に破口及び亀裂、機関に濡損</p>
気象・海象	<p>気象：天気 晴れ、風向 西、風力 2、視界 良好 海象：海上 平穏</p>
事故の経過	<p>A船は、船長A及び甲板長Aほか3人が乗り組み、京浜港に向けて広島県大竹市大竹港を出港し、甲板長Aが、香川県丸亀市高見島沖で船長Aから当直を引き継ぎ、単独の船橋当直について。</p> <p>A船は、備讃瀬戸東航路を自動操舵により、約14ノット(kn)の速力(対地速力、以下同じ。)で航行し、甲板長Aが、備讃瀬戸東航路中央第4号灯浮標付近で変針するために男木島灯台の北西方沖で自動操舵から手動操舵に切り替えた。</p> <p>甲板長Aは、変針しようとしたところ、A船より速力が少し遅い先航船が通航路の中央付近に針路を向け、また、A船の右舷船首方に漁船らしき白灯が見えたので、備讃瀬戸東航路の中央線寄りを航行しようとして左舵を取った。</p> <p>甲板長Aは、船首方に見える備讃瀬戸東航路中央第5号灯浮標(以下「5号灯浮標」という。)と4海里(M)レンジに設定した1号レーダーの画面に重畳された電子海図上の5号灯浮標の位置を見比べながら備讃瀬戸東航路の中央線に沿うように針路を真方位約100°に設定して自動操舵とし、東進した。</p> <p>甲板長Aは、変針する際、船首方に先航船と漁船らしき白灯しか見当たらなかったため前路には先航船以外の他船がないと思い、操舵室左舷後方にある海図台前に移動して航海日誌に男木島灯台沖通過時刻を記載した後、海図台にもたれて立った姿勢で、海図台の前付近に設置された1号レーダーの画面や船首方等を見ながら航行した。</p> <p>A船は、播磨灘航路第4号灯浮標付近を航行中、海上保安庁から国際VHF無線電話で備讃瀬戸東航路中央第4号灯浮標付近を航行した時刻、船体塗色等についての問い合わせがあり、甲板長Aが回答したところ、戻って来るようにとの指示があったので、船長Aに報告した後、香川県小豆島町大角鼻南方沖まで戻って漂泊した。</p> <p>A船は、巡視艇と会合し、船長A及び甲板長Aが、平成28年1月22日01時02分ごろ備讃瀬戸東航路内でA船の船首部とB船の右舷中央部付近が衝突したことを海上保安官から知らされた後、香川県高松市高松港に回航して事情聴取等を受け、その後京浜港に向かった。</p>

損傷箇所
