# 船舶事故調査報告書

平成28年4月14日

運輸安全委員会（海事専門部会）議決

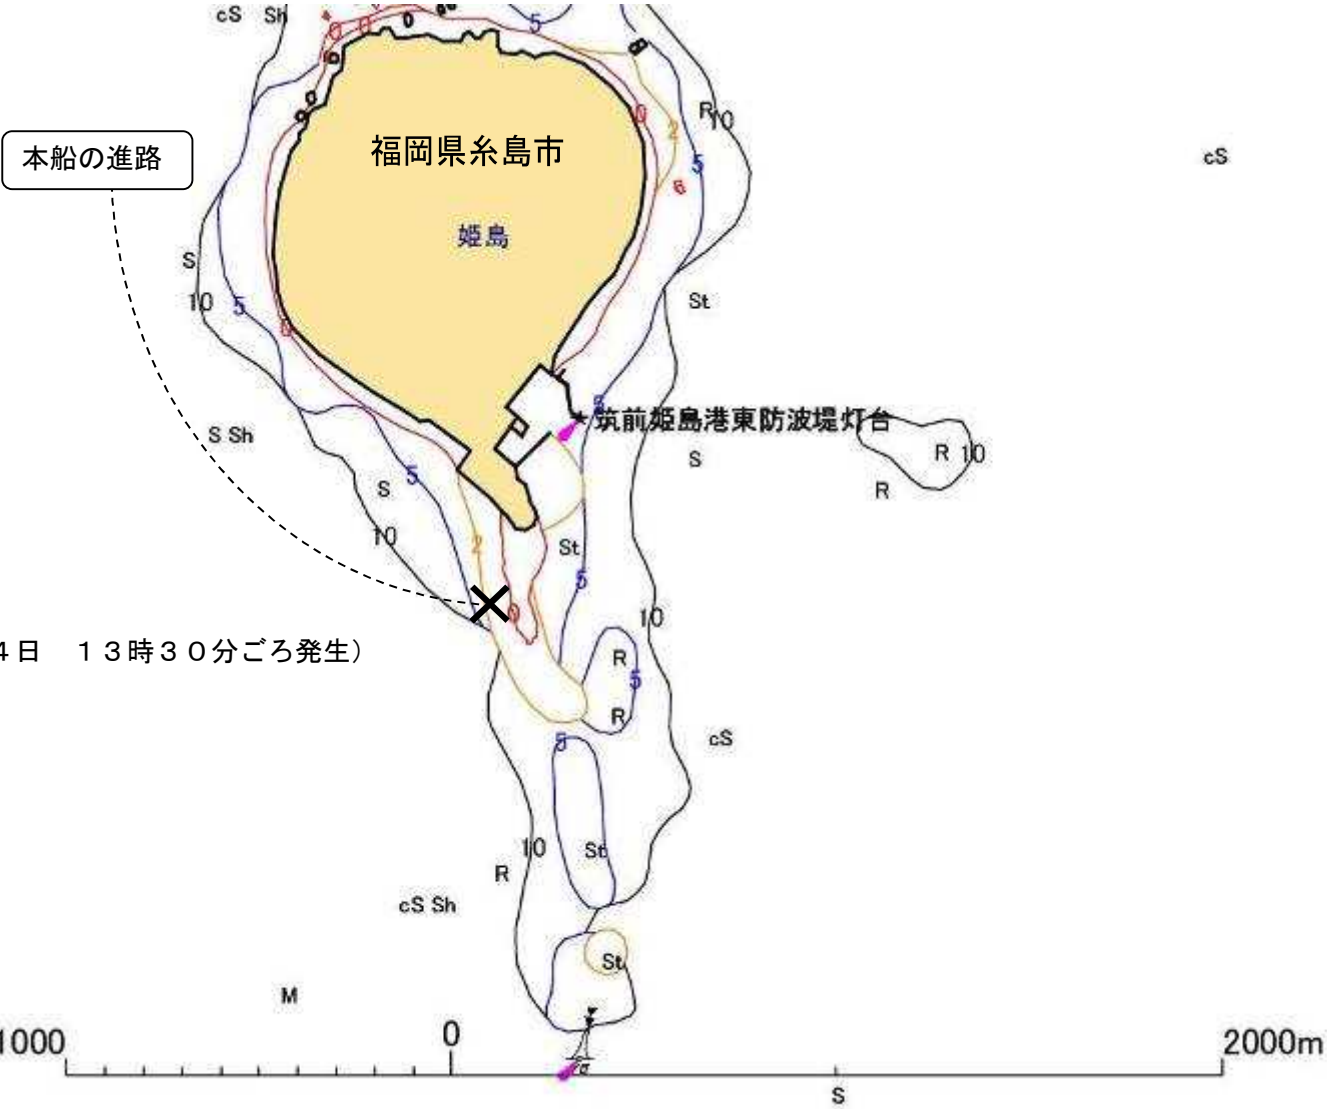
付図1 事故発生経過概略図

事故発生場所  
(平成27年5月4日 13時30分ごろ発生)
