## 船舶事故調査報告書

平成28年4月14日  
 運輸安全委員会（海事専門部会）議決  
 委員 庄 司 邦 昭（部会長）  
 委員 小須田 敏  
 委員 根 本 美 奈

事故種類	乗揚
発生日時	平成27年8月12日 04時30分ごろ
発生場所	長崎県壱岐市権現鼻北東岸沖 <small>かなしろ</small> 金城岩灯台から真方位258° 1,600m付近 （概位 北緯33° 45.8′ 東経129° 47.9′）
事故の概要	漁船 <small>かいと</small> 海仁丸は、北進中、航行不能となり、浅瀬に乗り揚げた。 海仁丸は、船底外板に破口等を生じたほか、主機に濡損を生じた。
事故調査の経過	平成27年8月13日、本事故の調査を担当する主管調査官（門司事務所）ほか1人の地方事故調査官を指名した。 原因関係者から意見聴取を行った。
事実情報 船種船名、総トン数 船舶番号、船舶所有者等 L×B×D、船質 機関、出力、進水等	漁船 海仁丸、4.03トン NS3-72310（漁船登録番号）、個人所有 9.20m（Lr）×2.20m×0.82m、FRP ディーゼル機関、133kW（動力漁船登録票による）、昭和56年9月18日
乗組員等に関する情報	船長 男性 76歳 二級小型船舶操縦士・特殊小型船舶操縦士・特定 免許登録日 昭和55年4月21日 免許証交付日 平成26年6月13日 （平成31年6月12日まで有効）
死傷者等	重傷 1人（船長）
損傷	船底外板に破口、舵軸に曲損、プロペラ軸及びプロペラ翼に曲損、主機に濡損
気象・海象	気象：天気 雨、風向 北東、風力 5、視程 約1海里 海象：波高 約1.2m、潮汐 上げ潮の中央期、潮高 約105cm 日出時刻：05時40分 壱岐市では、平成27年8月11日18時39分に強風注意報が、8月12日03時37分に波浪注意報が、それぞれ発表されており、本事故時、いずれも継続中であった。
事故の経過	本船は、船長が1人で乗り組み、刺し網を揚げる目的で、平成27年8月12日04時00分ごろ壱岐市 <small>なみなと</small> 七湊漁港を出港し、手動操舵

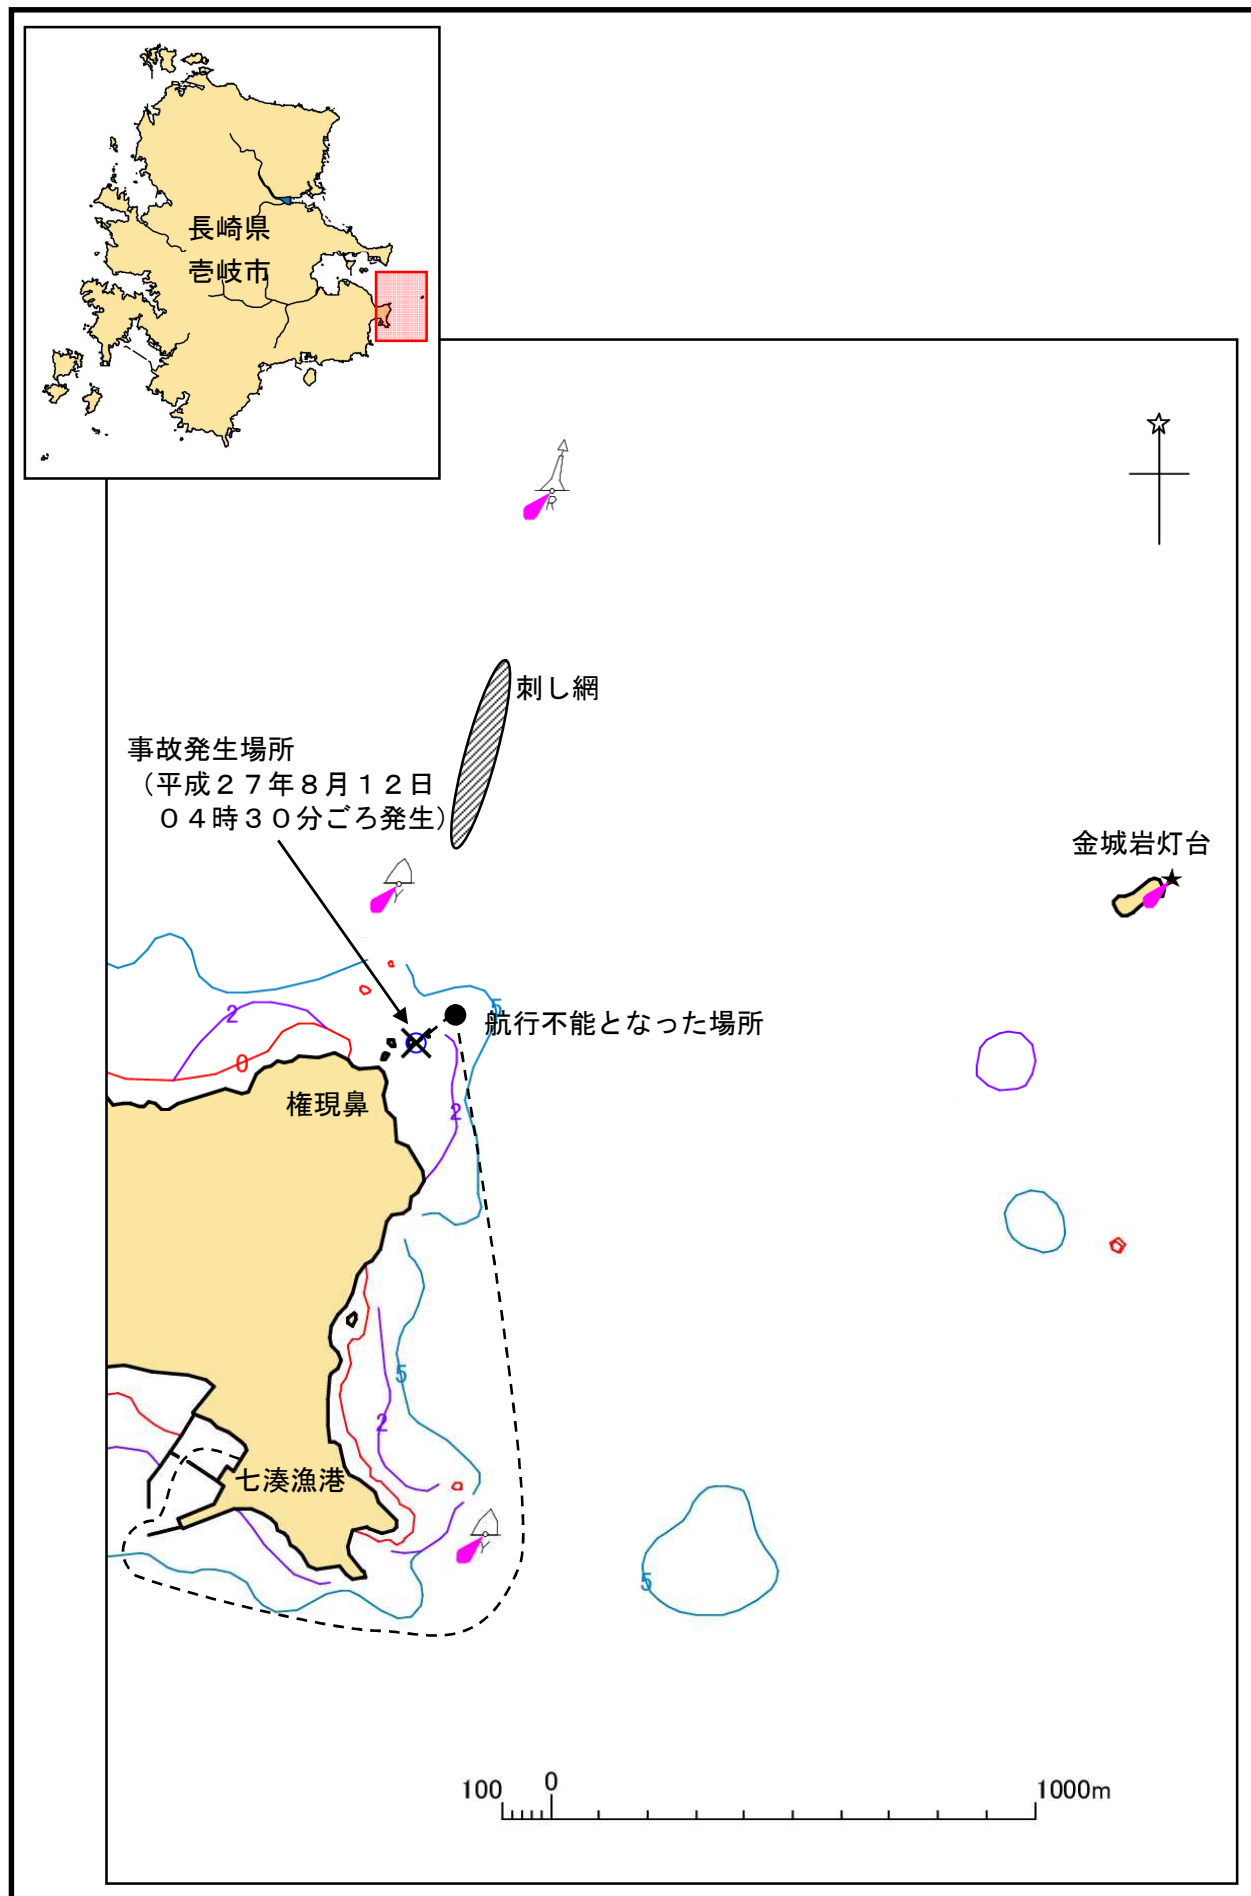
付図1 事故発生経過概略図

<p>により、約8ノットの速力で権現鼻東岸沖を北進していたところ、04時10分ごろプロペラが動かなくなった。</p> <p>本船は、風浪によって徐々に南西方に圧流される状況下、船長が、機関を前後進にかけるなどして航行の再開を試みたが、プロペラが動かず、乗揚の危険を感じて四爪錨を海中に投入したが、錨が効かず、04時30分ごろ権現鼻東岸沖の岩場で浅瀬に乗り揚げた。</p> <p>船長は、携帯電話により、家族と所属する漁業協同組合に本事故の発生を連絡した。</p> <p>船長の家族は、権現鼻に赴き、携帯電話で船上の船長に対して海に飛び込むよう指示した上で自身も海中に入り、船長を救助して上陸した。</p> <p>船長は、家族の車で帰宅した後に病院で受診し、入院加療を要する全身打撲等と診断され、79日間入院した。</p> <p>本船は、8月20日、クレーン船によって吊り上げられ、<small>いんどうじ</small> 壱岐市印通寺港まで運ばれた後、<small>かいてつ</small> 解撤された。</p> <p>(付図1 事故発生経過概略図 参照)</p>
<p>その他の事項</p>	<p>本船の喫水は、船首約0.5m、船尾約1.5mであった。</p> <p>本船は、本事故後、プロペラ軸に<small>おもり</small> 錘付きのロープが巻き付いていることが確認された。(写真1参照)</p> <div data-bbox="571 1093 1385 1547" data-label="Image"> </div> <p>写真1 左舷方から見たプロペラ</p> <p>海図W177(壱岐島)によれば、本船が航行不能となった場所から本事故発生場所に至る海域の底質は岩である。</p> <p>船長は、出港前に携帯電話で気象情報サイトにアクセスし、風速が8m/sを超え、午後には更に風が強くなる予報であることを知り、前日に投入していた刺し網の破損を<small>まぐ</small> 危惧して揚網に向かったが、海上の波を見て危険はないと思った。</p> <p>船長は、航行不能となった後、乗り揚げるまでの間、幾度か船上で転倒して負傷した。</p> <p>船長は、救命胴衣を着用していた。</p>

<p>乗組員等の関与 船体・機関等の関与 気象・海象等の関与 判明した事項の解析</p>	<p>なし なし あり</p> <p>本船は、権現鼻東岸沖を北進中、プロペラに浮遊ロープが巻き付いたことから、航行不能となり、船長が錨を投入したものの、風浪によって南西方に圧流され、岩場で浅瀬に乗り揚げたものと考えられる。</p>
<p><b>原因</b></p>	<p>本事故は、夜間、本船が、権現鼻東岸沖を北進中、プロペラに浮遊ロープが巻き付いたため、航行不能となり、船長が錨を投入したものの、風浪によって南西方に圧流され、岩場で浅瀬に乗り揚げたことにより発生したものと考えられる。</p>
<p><b>参考</b></p>	<p>今後の同種事故等の再発防止及び被害の軽減に役立つ事項として、次のことが考えられる。</p> <ul style="list-style-type: none"> <li>・ 荒天時は、出港を控えることが望ましい。</li> </ul>
