## 船舶事故調査報告書

平成28年4月14日  
 運輸安全委員会（海事専門部会）議決  
 委員 庄 司 邦 昭（部会長）  
 委員 小須田 敏  
 委員 根 本 美 奈

事故種類	衝突（浮きドック）
発生日時	平成27年12月15日 03時00分ごろ
発生場所	北海道函館市函館港第2区 函館港西副防波堤灯台から真方位145° 1,450m付近 （概位 北緯41° 47.0′ 東経140° 42.5′）
事故の概要	漁船第三十三 <sup>まつえい</sup> 松栄丸は、入航中、浮きドックに衝突した。 第三十三松栄丸は、船首部に破損等を生じた。
事故調査の経過	平成27年12月17日、本事故の調査を担当する主管調査官（函館事務所）ほか1人の地方事故調査官を指名した。 原因関係者から意見聴取を行った。
事実情報 船種船名、総トン数 船舶番号、船舶所有者等 L×B×D、船質 機関、出力、進水等	漁船 第三十三松栄丸、19トン HK2-22781（漁船登録番号）、個人所有 17.96m（Lr）×4.18m×1.69m、FRP ディーゼル機関、478.08kW、平成7年12月13日 第202-4545号（船舶検査済票の番号）
乗組員等に関する情報	船長 男性 59歳 一級小型船舶操縦士・特殊小型船舶操縦士・特定 免許登録日 昭和56年2月12日 免許証交付日 平成27年2月17日 （平成32年7月6日まで有効）
死傷者等	なし
損傷	本船 右舷船首部に破損等 浮きドック 擦過傷
気象・海象	気象：天気 曇り、風向 東南東、風力 2、視界 良好 海象：海上 平穏
事故の経過	本船は、船長ほか2人が乗り組み、函館市臼尻港東方沖でいか一本釣り漁の操業を終え、約10ノット（kn）の速力（対地速力、以下同じ。）で函館港へ向けて北進した。 船長は、操舵室右舷側に立って自動操舵で操船に当たり、目視並びに0.5海里（M）及び0.75Mレンジとしたレーダー2台により、ふだん函館港第2区に入出航する際に通過している西防波堤南端の切り通し（以下「本件切り通し」という。）を視認し、約5knに減速し

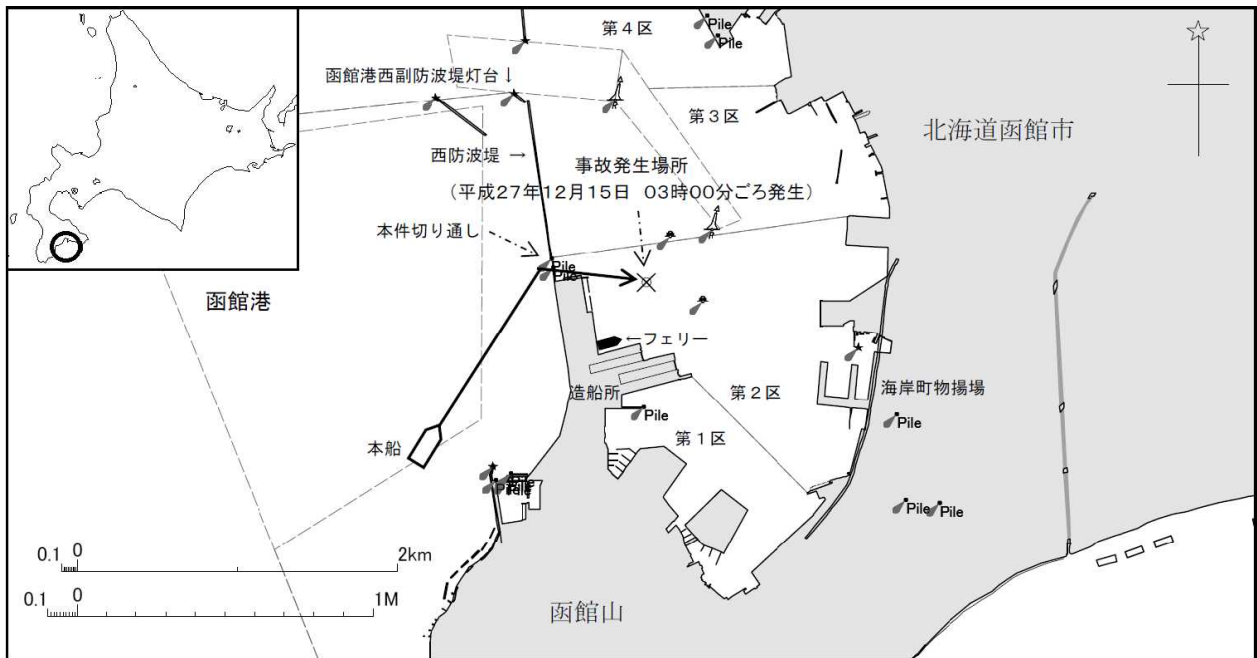
付図1 事故発生経過概略図

<p>た。</p> <p>船長は、本件切り通しを通過後、定係場所である函館市海岸町物揚場へ向けて真方位約100°の針路とし、約8knに増速したところ、レーダー画面の船首輝線付近に帯状の映像が映っていることに気づき、目視で前方を見渡したものの、周囲が暗い中に函館市内の明かり以外、船舶や構造物等を見掛けなかったため、前路に航行の妨げとなるものは何もないものと思い、航行を続けた。</p> <p>船長は、レーダー画面の帯状の映像が消滅しないのを不審に思っていたところ、平成27年12月15日03時00分ごろ、衝撃を感じ、本船の右舷船首部が浮きドックの角部に衝突したことに気付いた。</p> <p>本船は、自力で浮きドックから離れ、海岸町物揚場に着岸した。</p> <p>船長は、損傷状況を確認したところ、浸水がなかったため携帯電話で所属漁業協同組合に本事故の発生を連絡し、海上保安庁への通報等を依頼した。</p> <p>(付図1 事故発生経過概略図 参照)</p>
<p>その他の事項</p>	<p>(1) 本船</p> <p>本船は、本件切り通しを通過後、船長が入航合図のためベルを鳴らし、甲板員2人が船員室で入航準備のため着替えをしていた。</p> <p>船長は、ふだんから単独で操船を行い、函館港へは本件切り通しを通過して入航していた。</p> <p>船長は、レーダー画面に映る帯状の映像を付近の造船所に入渠中のフェリーの偽像（実際に物標のある位置以外に現れる映像）と思い、操船を続けていたので、浮きドックに全く気付かなかった。</p> <p>船長は、レーダー画面の船首輝線付近の帯状の映像に気付いた際、減速して探照灯を照射し、前方の状況を良く確認すれば浮きドックに気付くことができたと本事故後に思った。</p> <p>(2) 浮きドック</p> <p>浮きドックは、全長65m、全幅45m、深さ25.5mであり、クレーンを2台搭載していた。</p> <p>浮きドックは、12月14日19時40分ごろ引船にえい航されて函館港に入港し、本事故発生場所付近に投錨した後、バラストタンクに注水して着底していた。</p> <p>浮きドックは、本事故当時、毎2秒に1閃光を発する小型標識灯を3個、3か所の角部に設置していた。</p>
