船舶事故調査報告書

事故種類	衝突
発生日時	平成27年3月17日 07時17分ごろ
発生場所	山口県宇部市宇部港南方沖 宇部港西防波堤灯台から真方位201°3.8海里（M）付近 （概位 北緯33°52.7′ 東経131°12.2′）
事故の概要	貨物船 ^{タイヘルス} TAI HEALTHは、南南西進中、また、油タンカー ^{なにわ} 第二十三浪速丸は、西北西進中、両船が衝突した。 TAI HEALTH は、外板に破口等を生じ、また、第二十三浪速丸は、船員室に圧壊等を生じた。
事故調査の経過	平成27年3月18日、本事故の調査を担当する主管調査官（門司事務所）ほか1人の地方事故調査官を指名した。 原因関係者から意見聴取を行った。
事実情報 船種船名、総トン数 船舶番号、船舶所有者等 L×B×D、船質 機関、出力、進水等	A 貨物船 TAI HEALTH（パナマ共和国籍）、28,615トン 9216688（IMO番号）、TAI SHING MARITIME CO., S.A. 189.99m×32.26m×16.67m、鋼 ディーゼル機関、9,466kW、2001年3月1日 B 油タンカー 第二十三浪速丸、1,331トン 137242、浪速タンカー株式会社、大阪タンカー株式会社 70.98m×13.30m×6.65m、鋼 ディーゼル機関、2,206kW、平成15年9月25日
乗組員等に関する情報	A 船長A（中華人民共和国籍） 男性 45歳 締約国資格受有者承認証 船長（パナマ共和国発給） 交付年月日 2011年11月10日 （2015年11月2日まで有効） B 船長B 男性 63歳 三級海技士（航海） 免許年月日 昭和62年3月26日 免状交付年月日 平成24年3月9日 免状有効期間満了日 平成29年3月25日
死傷者等	なし
損傷	A 左舷船首部外板に破口、亀裂及び擦過傷 B 右舷船尾部端艇甲板船員室及び船橋甲板の一部に圧壊、曲損及び

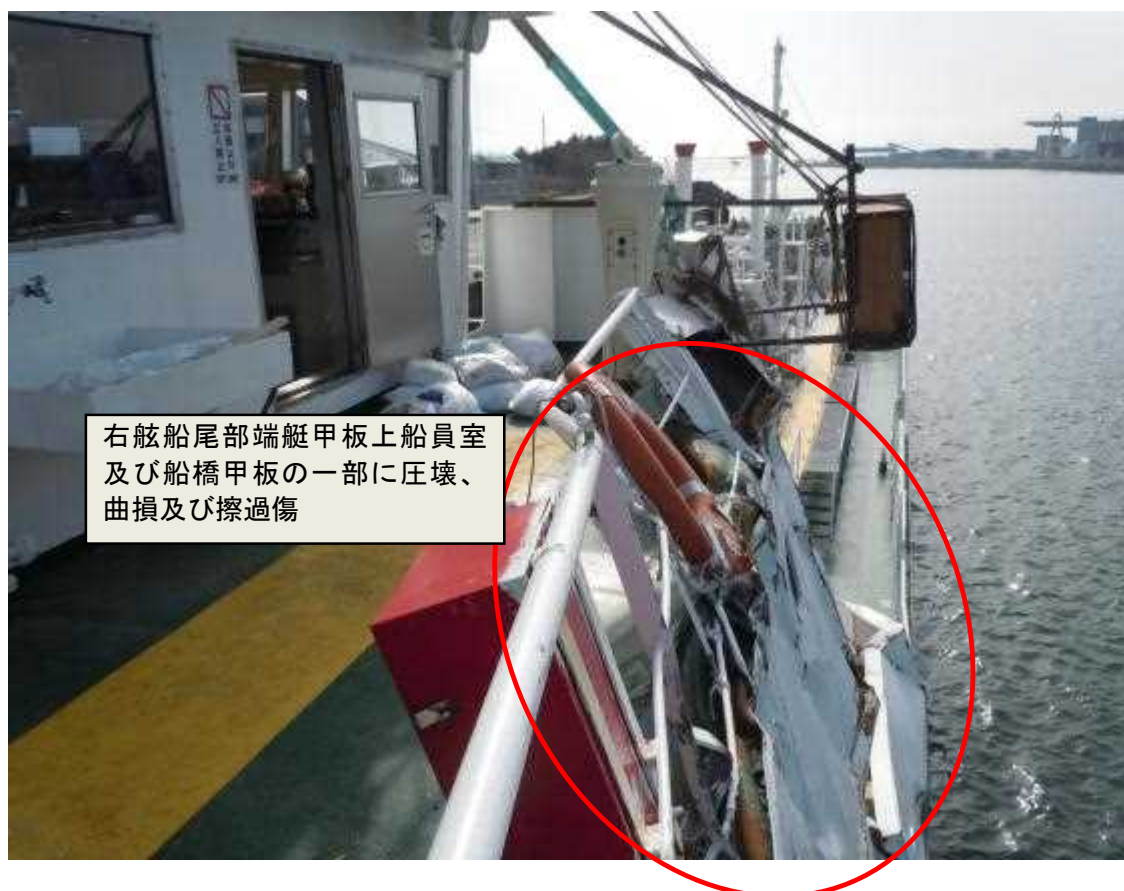
写真2 B船の損傷状況

擦過傷
気象・海象	<p>気象：天気 霧、風向 東南東、風力 2、視程 約50～200m 海象：海上 平穏</p> <p>本事故時、山口県宇部市、山陽小野田市には濃霧注意報が発表されていた。</p>
事故の経過	<p>A船は、船長Aほか19人（全員中華人民共和国籍）が乗り組み、セメント約44,000tを積み、法定の灯火を表示し、平成27年3月17日06時24分ごろシンガポール共和国に向けて宇部港の岸壁を離れた。</p> <p>A船は、濃霧により視程が約50mとなった状況下、船長Aが操船の指揮をとり、航海士2人を1号レーダー及び2号レーダーによる見張りに、別の航海士を目視による見張りに、操舵手を操舵にそれぞれつけ、船首には甲板員2人を見張りに配置し、霧中信号を行いながら宇部港内の掘下げ水路（以下「本件水路」という。）を南南西進した。</p> <p>船長Aは、本件水路を約6.2ノット（kn）の速力（対地速力、以下同じ。）で航行中、他船をレーダーのARPA（自動衝突予防援助装置）機能を使用して捕捉し、その動向を航海士2人と共に監視していた。</p> <p>A船は、07時13分ごろ、本件水路を出た。</p> <p>船長Aは、ARPA機能で捕捉していたB船のベクトルの方向がA船に向かっていることに気づき、07時15分ごろ、汽笛を鳴らして注意を喚起した。</p> <p>A船は、船長Aが、B船の針路及び速力に変化が見られなかったので危険と考え、右舵一杯を指示したものの、07時17分ごろ、宇部港南方沖において、A船の左舷船首部とB船の右舷船尾部とが衝突した。</p> <p>船長Aは、海上保安庁に本事故の発生を通報した。</p> <p>A船は、宇部港で応急修理を行い、回航のための船級検査を受け、シンガポール共和国に向かった。</p> <p>B船は、船長Bほか9人が乗り組み、ガソリン約2,300kl及び軽油約520klを積み、法定の灯火を表示し、福岡県福岡市博多港に向けて周防灘の推薦航路線の北側を約13.5knの速力で西進していた。</p> <p>船長Bは、濃霧により視程が約200mだったので、左舷側にある1号及び2号レーダーをそれぞれ6M及び3Mレンジとして見張りを行い、当直の航海士（以下「航海士B」という。）を右舷側にある主機遠隔操縦レバーの操作及び目視による見張りに、操舵手を操舵にそれぞれつけていた。</p> <p>船長Bは、前方約3Mに約11knの速力で航行している同航船2</p>
