## 船舶事故調査報告書

事故種類	乗揚
発生日時	平成27年4月30日 10時10分ごろ
発生場所	関門港若松第1区の干出浜 <small>ふたじま</small> 二島信号所から真方位041° 690m付近 （概位 北緯33° 53.4′ 東経130° 46.9′）
事故の概要	引船 <small>せいこう</small> 正航丸は、はしけ <small>さんしょう</small> 山松413号と引船列を構成して西進中、干出浜に乗り揚げた。 正航丸は、キールに擦過傷及びプロペラ翼に欠損が生じ、また、山松413号の損傷は不明であった。
事故調査の経過	平成27年5月1日、本事故の調査を担当する主管調査官（門司事務所）ほか1人の地方事故調査官を指名した。 原因関係者から意見聴取を行った。
事実情報 船種船名、総トン数 船舶番号、船舶所有者等 L×B×D、船質 機関、出力、進水等	A 引船 正航丸、18トン 294-12872福岡、山松海運株式会社 11.92m (Lr) × 4.48m × 2.21m、鋼 ディーゼル機関2基、345.69kW（合計）、昭和61年7月 B はしけ 山松413号、約161.20トン なし、山松海運株式会社 27.66m × 7.26m × 不詳、不詳 機関なし、不詳
乗組員等に関する情報	A 船長A 男性 69歳 一級小型船舶操縦士・特殊小型船舶操縦士・特定 免許登録日 昭和49年8月8日 免許証交付日 平成25年8月9日 （平成30年9月8日まで有効）
死傷者等	なし
損傷	A キールに擦過傷、プロペラ翼に欠損 B 不明
気象・海象	気象：天気 曇り、風向 西、風力 1、視界 良好 海象：海上 平穏、潮汐 下げ潮の初期、潮高 約85cm（八幡）
事故の経過	A船は、船長Aが1人で乗り組み、作業員1人を乗せたB船をえい

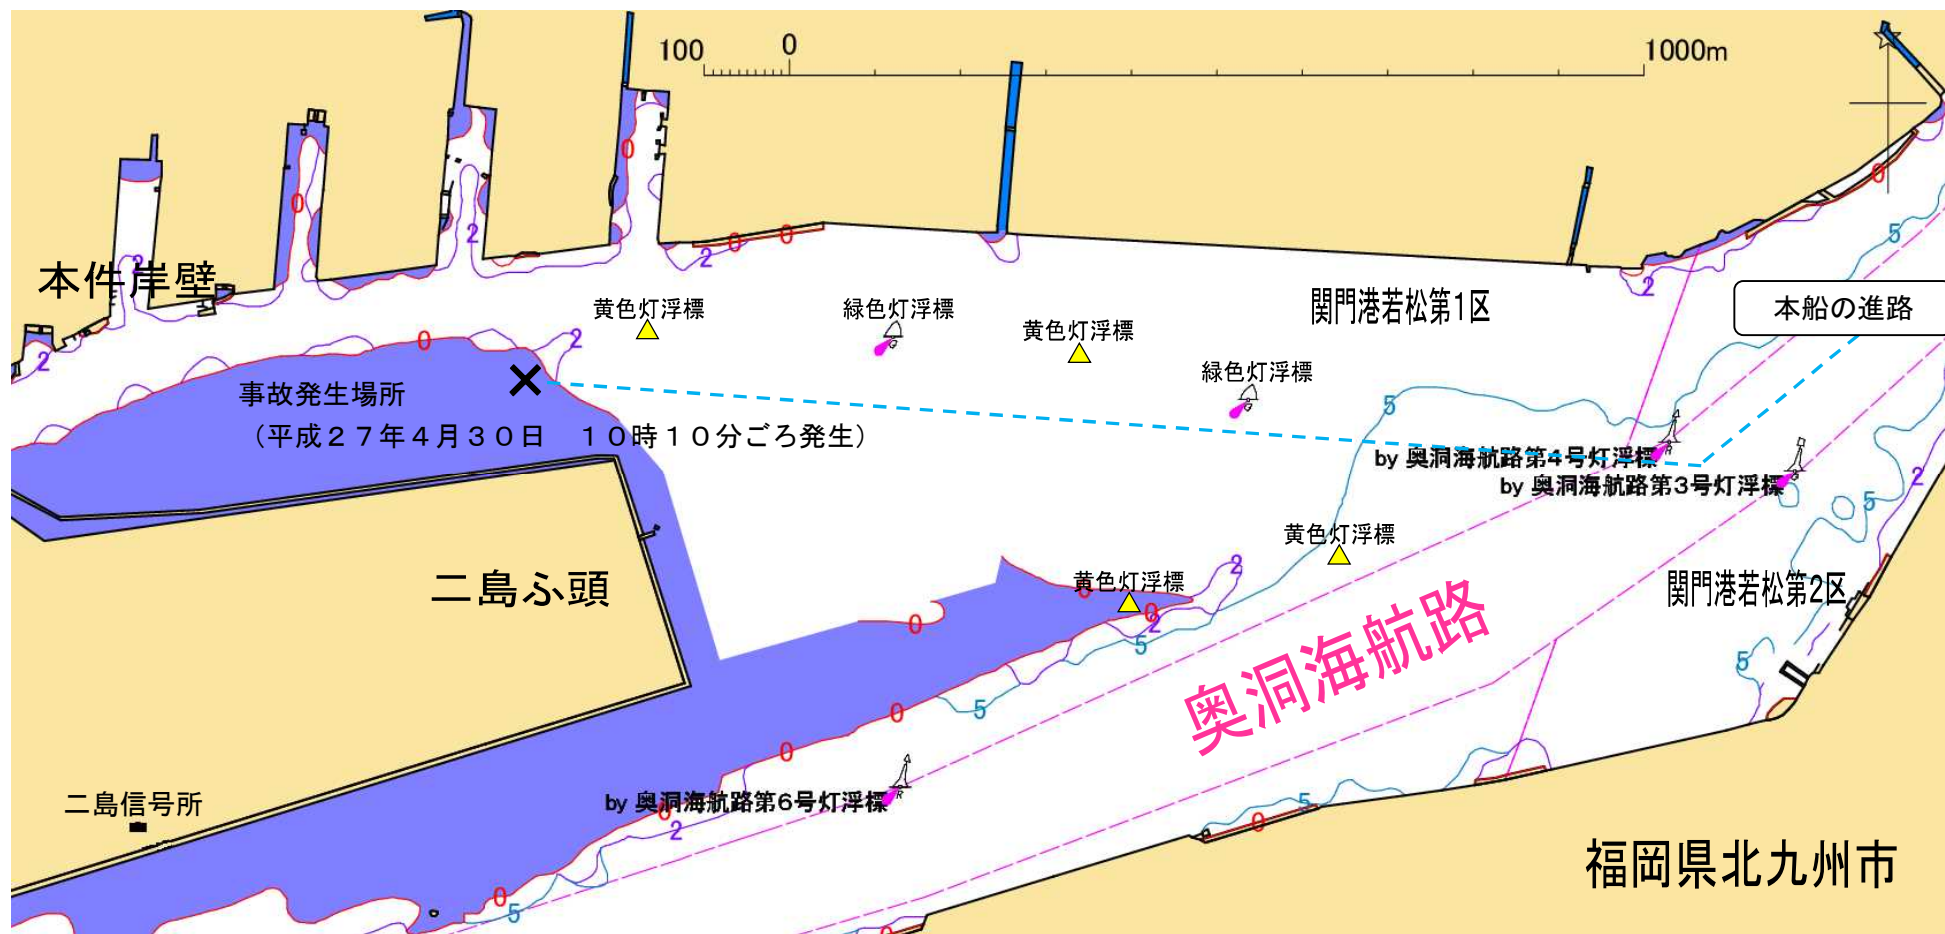
付図1 事故発生経過概略図

<p>航して引船列（以下「A船引船列」という。）を構成し、関門港の奥洞海航路を約6ノットの対地速力で、手動操舵により南西進した。</p> <p>A船引船列は、奥洞海航路第4号灯浮標を右舷側に見て通過し、右転してB船の引渡予定地である‘関門港若松第1区藤ノ木四番川船だまりの岸壁’（以下「本件岸壁」という。）に向けて西進した。</p> <p>A船引船列は、関門港若松第1区二島ふ頭北方沖を西進中、平成27年4月30日10時10分ごろ行きあしが止まった。</p> <p>船長Aは、A船の機関を前進及び後進へ操作したものの、動かなかったので、乗り揚げたと思い、船体の損傷状況を調査して異常がないことを確認し、船舶所有会社を通じて海上保安庁に本事故の発生を通報した。</p> <p>A船引船列は、船長Aがタグボートを手配して潮が満ちて船体が浮上するまで機関を停止し、18時10分ごろタグボートにより引き出された後、自力で航行して本件岸壁に着岸した。</p> <p>（付図1 事故発生経過概略図 参照）</p>
<p>その他の事項</p>	<p>A船の喫水は、船首約0.8m、船尾約2.2mであった。</p> <p>B船は、空倉であり、喫水が不明であった。</p> <p>海図W1265（若松接続図）によれば、二島ふ頭の北側には、幅約200mの干出浜（泥）が存在している。</p> <p>船長Aは、船舶所有会社の担当者とえい航作業の打合せを行った際、海図を使用しなかったため、本事故発生場所付近の水路状況を把握していなかった。</p> <p>船長Aは、本事故発生場所付近の航行は、初めてであった。</p> <p>船舶所有会社の担当者は、船長Aが奥洞海航路を航行した経験が豊富であると聞いていたが、本事故発生場所付近の航行が初めてであることを知らなかったため、えい航作業の打合せを行った際、海図を使用しなかった。</p> <p>船長Aは、本事故発生場所付近に設置された緑色灯浮標2基の南方沖が可航域と思っていた。</p> <p>船長Aは、本事故発生場所付近に設置された4基の黄色灯浮標を見た覚えがなかった。</p>

<p><b>分析</b></p> <p>乗組員等の関与</p> <p>船体・機関等の関与</p> <p>気象・海象等の関与</p> <p>判明した事項の解析</p>	<p>あり</p> <p>なし</p> <p>なし</p> <p>A船引船列は、二島ふ頭北方沖を本件岸壁に向けて西進中、船長Aが、同ふ頭付近の水路情報を把握していなかったことから、干出浜に乗り揚げたものと考えられる。</p> <p>船長Aは、えい航作業の打合せを行った際、海図を使用しなかったことから、二島ふ頭付近の干出浜（泥）の存在及び可航域を知らなか</p>
