船舶事故調査報告書

事故種類	転覆
発生日時	平成27年9月21日 13時20分ごろ
発生場所	長崎県平戸市の山大島南東方沖 <small>あづち</small> <small>さきせ</small> 崎瀬鼻灯台から真方位107° 6,800m付近 （概位 北緯33°25.3′ 東経129°37.0′）
事故の概要	プレジャーボート <small>にしみや</small> 西宮丸は、南南東進中、転覆した。 西宮丸は、船外機に濡損を生じた。
事故調査の経過	平成27年9月24日、本事故の調査を担当する主管調査官（長崎事務所）ほか1人の地方事故調査官を指名した。 原因関係者から意見聴取を行った。
事実情報 船種船名、総トン数 船舶番号、船舶所有者等 L×B×D、船質 機関、出力、進水等	プレジャーボート 西宮丸、5トン未満 290-36383佐賀、個人所有 6.40m (Lr) × 1.60m × 0.63m、FRP ガソリン機関、36.70kW、平成2年5月11日（第1回定期検査日）
乗組員等に関する情報	船長 男性 37歳 二級小型船舶操縦士 免許登録日 平成25年9月11日 免許証交付日 平成25年9月11日 （平成30年9月10日まで有効）
死傷者等	なし
損傷	船外機に濡損
気象・海象	気象：天気 晴れ、風向 北東、風速 約4m/s、視界 良好 海象：波向 北東、波高 約1.5m、潮汐 上げ潮の末期、水温 約23℃
事故の経過	本船は、船長が1人で乗り組み、知人等4人（以下「同乗者A」、「同乗者B」、「同乗者C」及び「同乗者D」という。）を乗せ、平成27年9月21日06時ごろ佐賀県伊万里市の係留場所から出航した。 船長は、出航前に携帯電話のウェブサイト及び電話で気象情報を確認したところ、終日、波高が1.5mという予報であり、伊万里湾内を移動しながら釣りをを行い津崎水道付近で海上の様子を見ていたが、

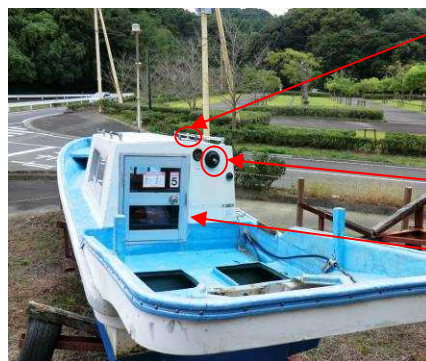
写真2 船室出入口

本船は、本事故当時、船室の窓（船首側及び両舷側）は閉じられていたが、船室上部に設置されたGPSプロッター兼魚群探知機（以下「本件魚群探知機」という。）の電源の配線が同出入口を経て船室内から敷設されていたので、船尾側にある船室出入口の扉が閉じられていなかった。

船室出入口の下端は、甲板上高さ約0.1mであった。

<p>本船は、本事故当時、船室出入口扉が開放されていたことから、船尾甲板に滞留した海水が船室に浸水したものと考えられる。</p> <p>本船は、本件魚群探知機の配線が本件貫通口から船室に敷設されていたことから、船室にも同様の貫通口が設けられていた可能性があると考えられる。</p> <p>本船は、本件貫通口に隙間が生じていたことから、船室内に浸水した海水が本件貫通口の隙間から船尾物入れに流入し、船尾物入れが浸水した可能性があると考えられる。</p>
原因	<p>本事故は、本船が、風速約 4m/s の北東風が吹き、波高約 1.5 m の波が生じている状況下、的山大島南東方沖を津崎水道に向けて航行中、左舷側から風波を受けて南東進し、また、そのち南南東進して左舷斜め後方から風波を受けたため、ブルワークを越えて海水が断続的に流入し、船尾甲板に滞留した海水が船室及び船尾物入れに浸水して転覆したことにより発生したものと考えられる。</p>
参考	<p>今後の同種事故等の再発防止及び被害の軽減に役立つ事項として、次のことが考えられる。</p> <ul style="list-style-type: none"> ・ 横波及び斜め追い波を受けて航行することとなった際は、無理な航行は避けて早目に避難すること。 ・ 電子機器の配線は、開口部が閉鎖できるように敷設すること。 ・ 隔壁の貫通口は、隙間が生じないようにパテ等で補修すること。 ・ 船内への海水の流入を認めた際は、排水状況を確認すること。 ・ 緊急時に救助要請ができるよう、防水型の携帯電話を携行することが望ましい。

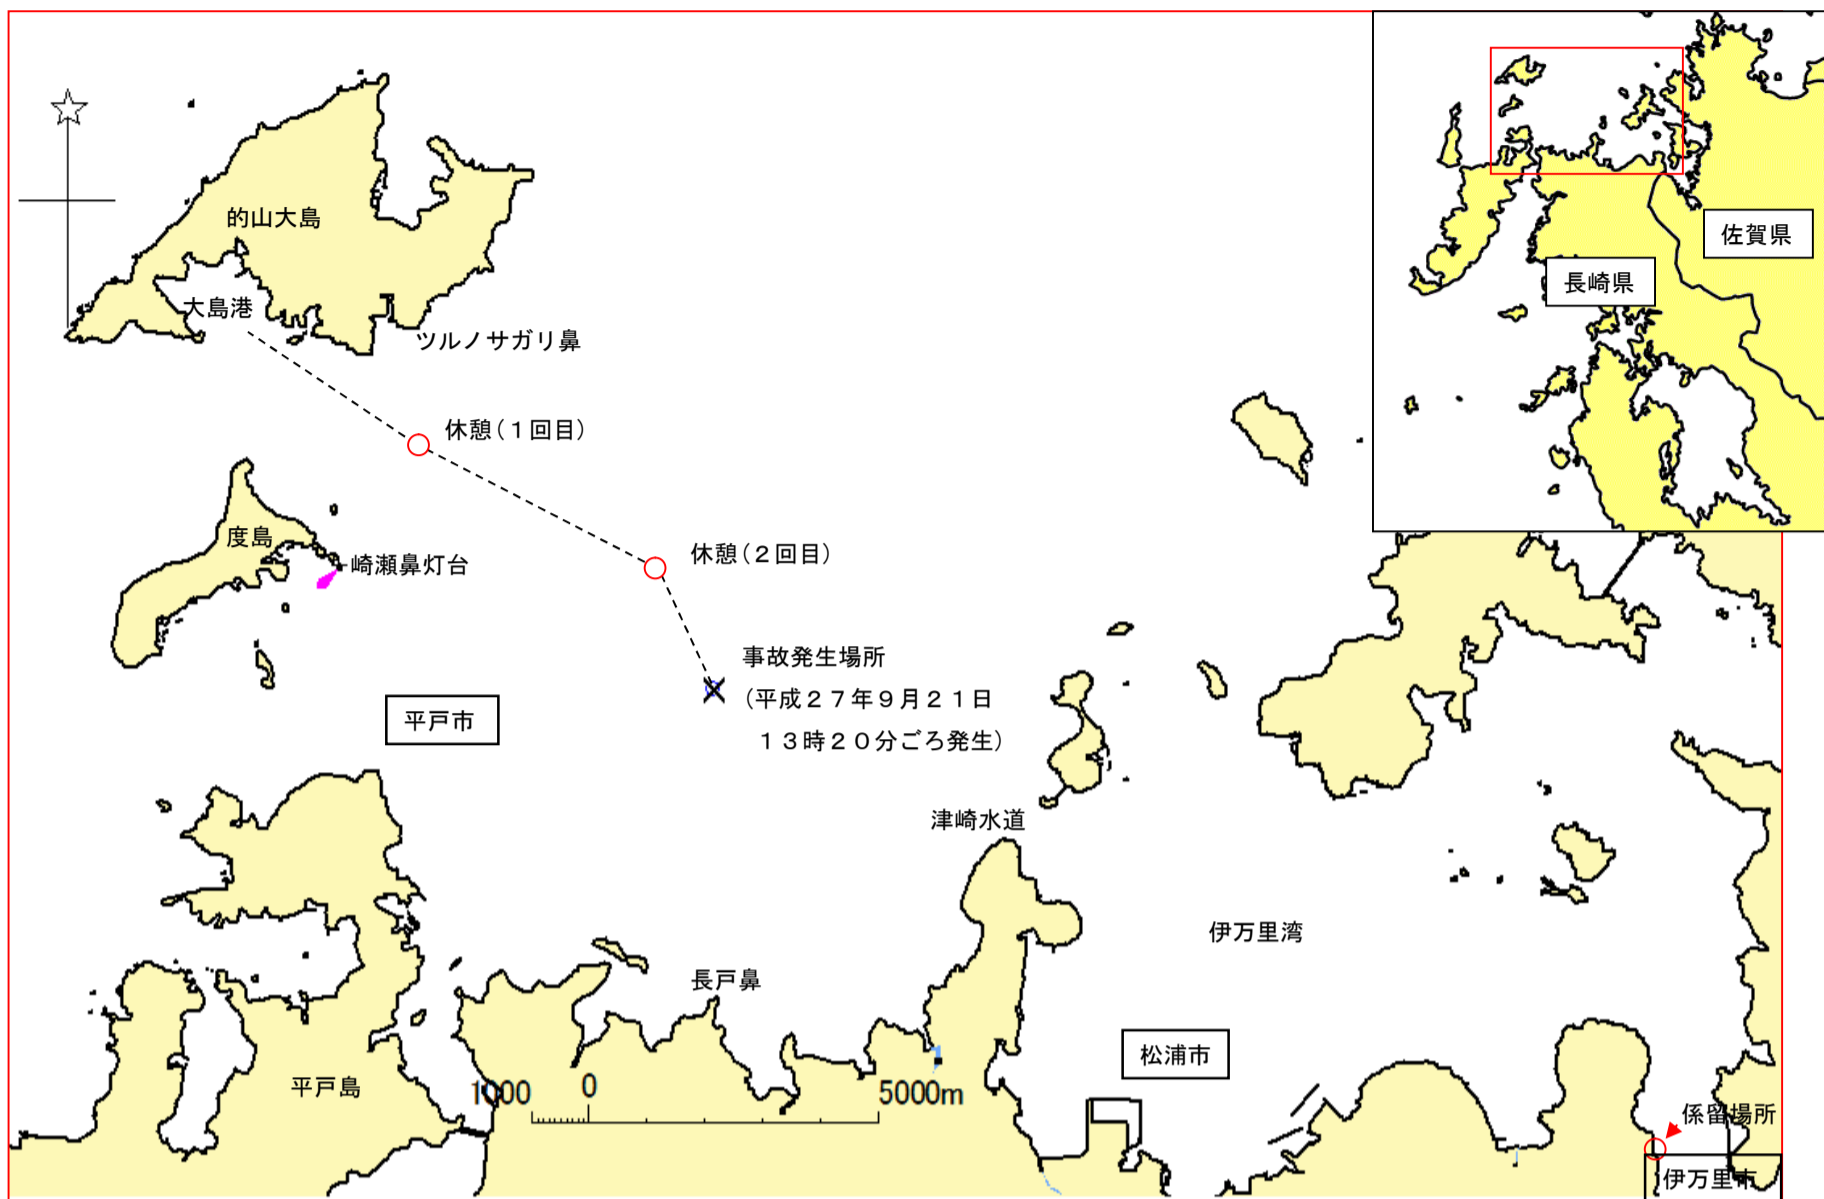
付図1 事故発生経過概略図

<p>分析</p> <p>乗組員等の関与</p> <p>船体・機関等の関与</p> <p>気象・海象等の関与</p> <p>判明した事項の解析</p>	<p>あり</p> <p>あり</p> <p>あり</p> <p>本船は、風速約4m/sの北東風が吹き、波高約1.5mの波が生じている状況下、的山大島南東方沖を津崎水道に向けて航行中、左舷側から風波を受けて南東進し、また、そののち南南東進して左舷斜め後方から風波を受けたことから、ブルワークを越えて海水が断続的に流入し、船尾甲板に滞留した海水が船室及び船尾物入れに浸水して転覆したものと考えられる。</p> <p>船長は、波高約1.5mの波が左舷側のブルワークを越えて断続的に流入し、船尾甲板に海水が滞留していることを認めたが、いつものように放水口から排水されると思っていたものと考えられる。</p>
