船舶事故調査報告書

船種船名 旅客船 サザンキング

事故種類 旅客負傷

発生日時 平成26年12月16日 09時12分ごろ

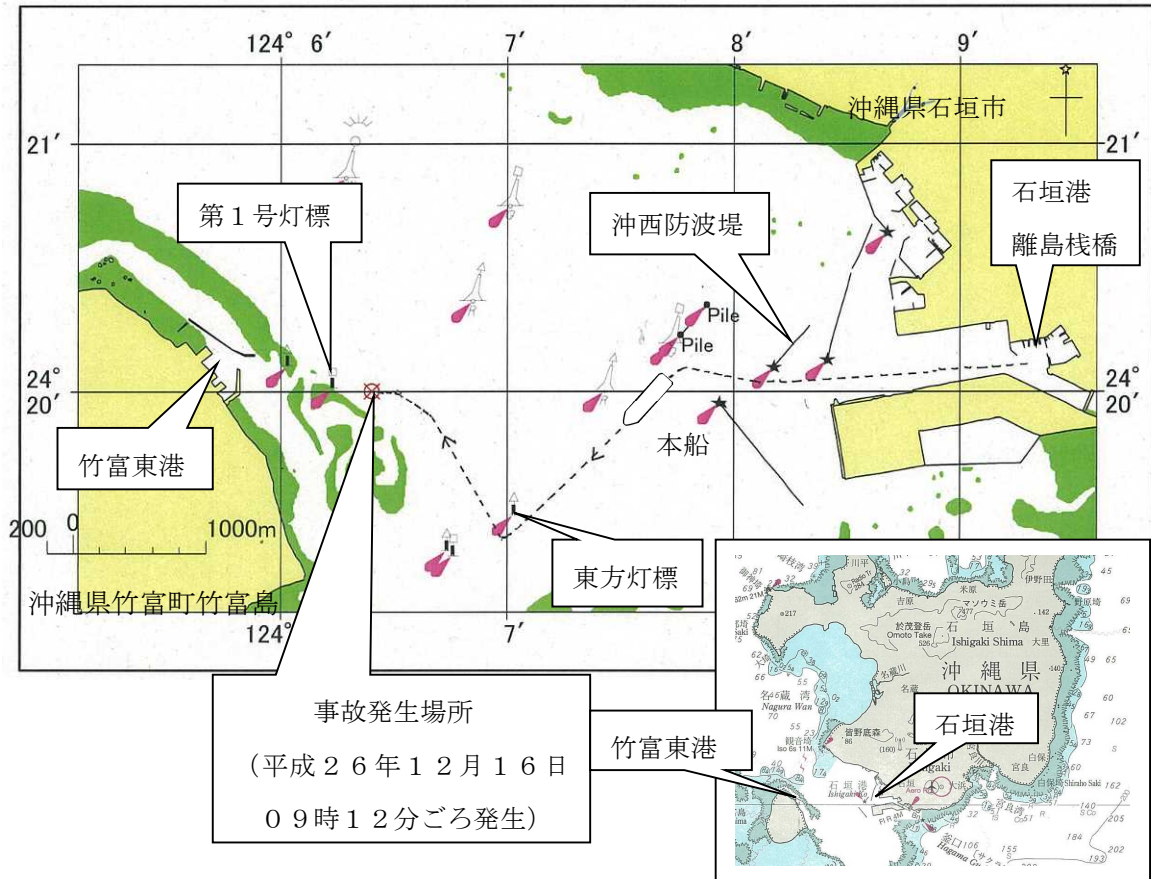
付図1 事故発生経過概略図

本船は、09時12分ごろ、第1号灯標から082°（真方位、以下同じ。）230m付近において、両舷主機をアイドリング状態の約600～700rpmで引き続く2つ目の波を乗り越え、再度、両舷主機のクラッチを中立にして船首が波間に達した頃、3つ目の波（以下「本件波」という。）が目前に迫っており、船首が波に突っ込んで海水をすくい上げないように、両舷主機のクラッチを中立にした状態で本件波を乗り越えた際、船首が波間に落下して船体が縦に動揺し、衝撃を受けた。

本事故の発生日時は、平成26年12月16日09時12分ごろで、発生場所は、第1号灯標から082°230m付近であった。

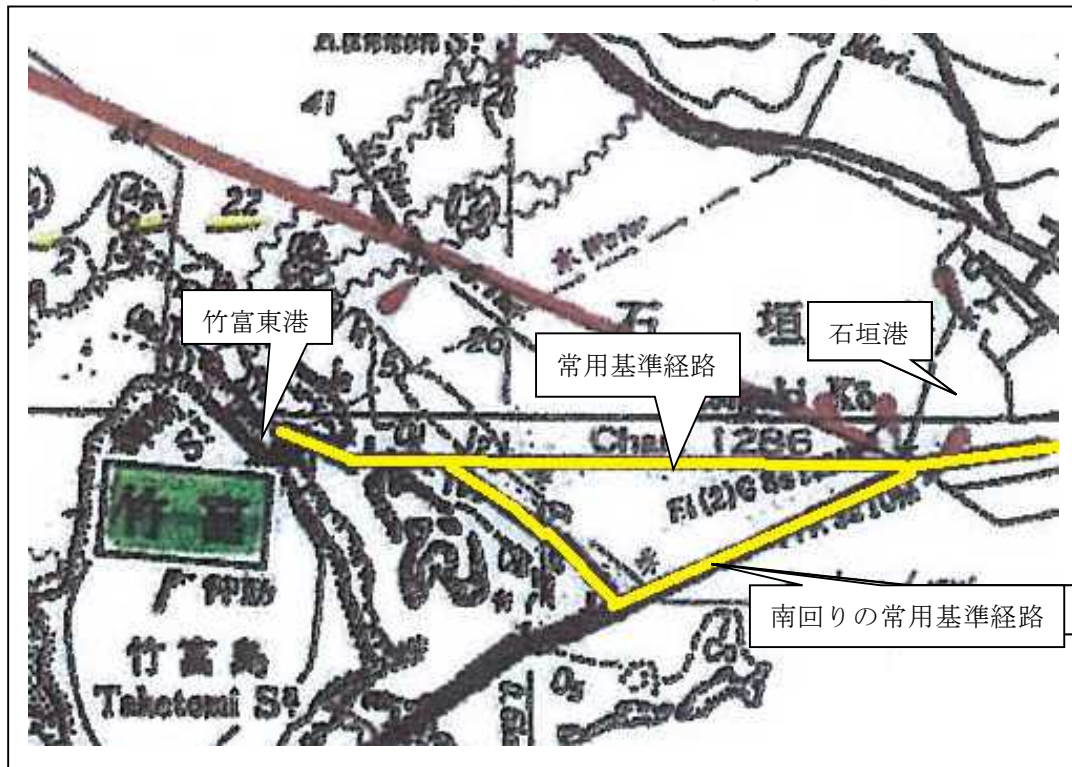
付図2 航路図 (石垣港～竹富東港)

A社の運航基準表及び航路図によれば、石垣～竹富航路の航程は、ふだん使用する常用基準経路（石垣港の沖西防波堤を通過した後、西進して第1号灯標に向かう経路）の場合、約6.5kmであり、荒天時に選択する南回りの常用基準経路の場合、約7.6kmであった。

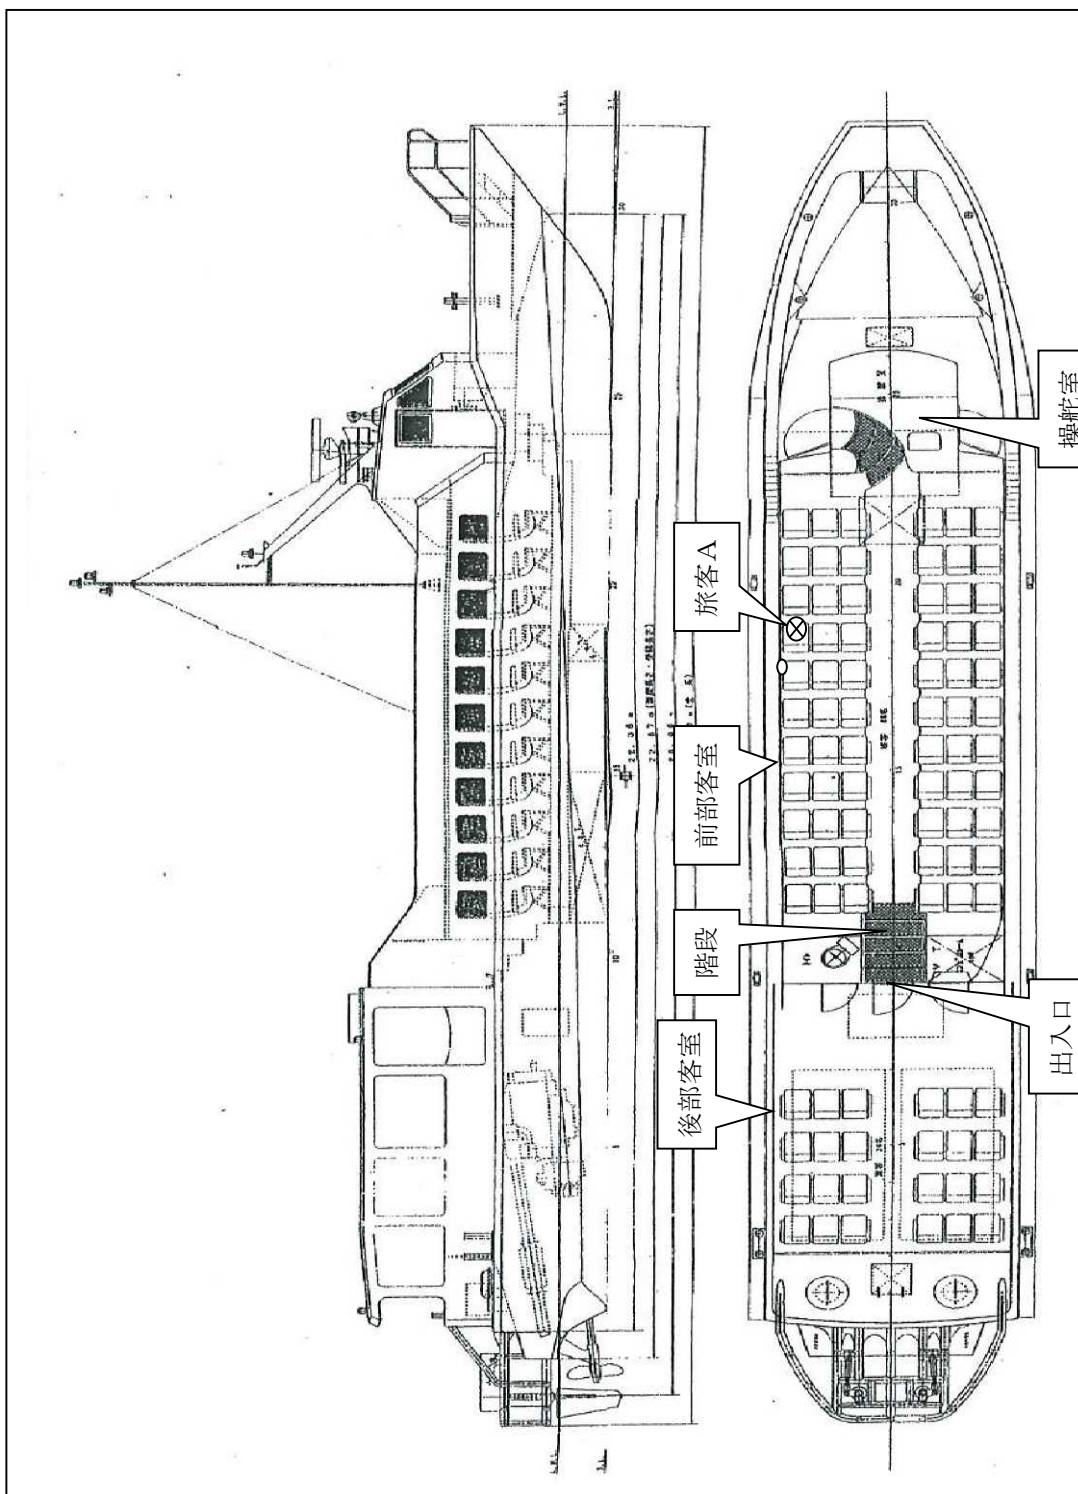
付図3 一般配置図

本船は、船体中央部に前部客室が設けられ、その船首側に操舵室を、前部客室の船尾側に階段及び出入口扉で隔てられた後部客室をそれぞれ配し、後部客室下が機関室となっていた。

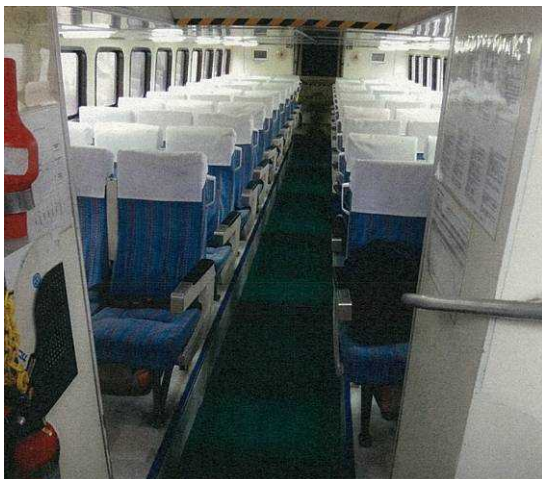
写真2 前部客室

前部客室は、定員66人であり、3人掛けの椅子席が通路を挟んで2列11席ずつ配置され、座席にはシートベルトが備え付けられ、座席と座席の間には可動式ひじ掛けがあった。また、座面クッションにはウレタン材が詰められ、座席背面には手すりが設けられていた。

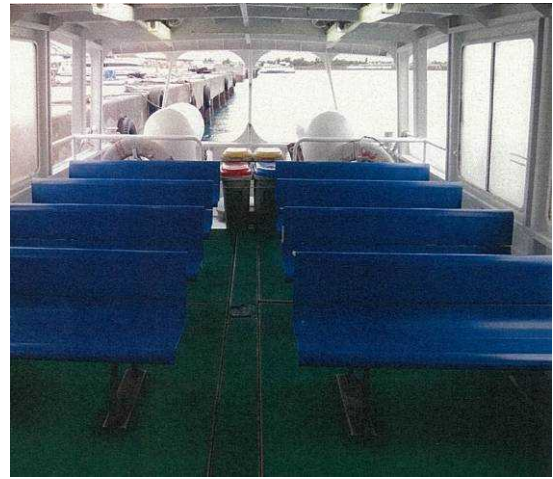
写真3 後部客室

後部客室は、定員24人であり、3人掛けのFRP製ベンチシートが通路を挟んで2列4席ずつ配置されていたが、ベンチシートには、シートベルトが備え付けられていなかった。

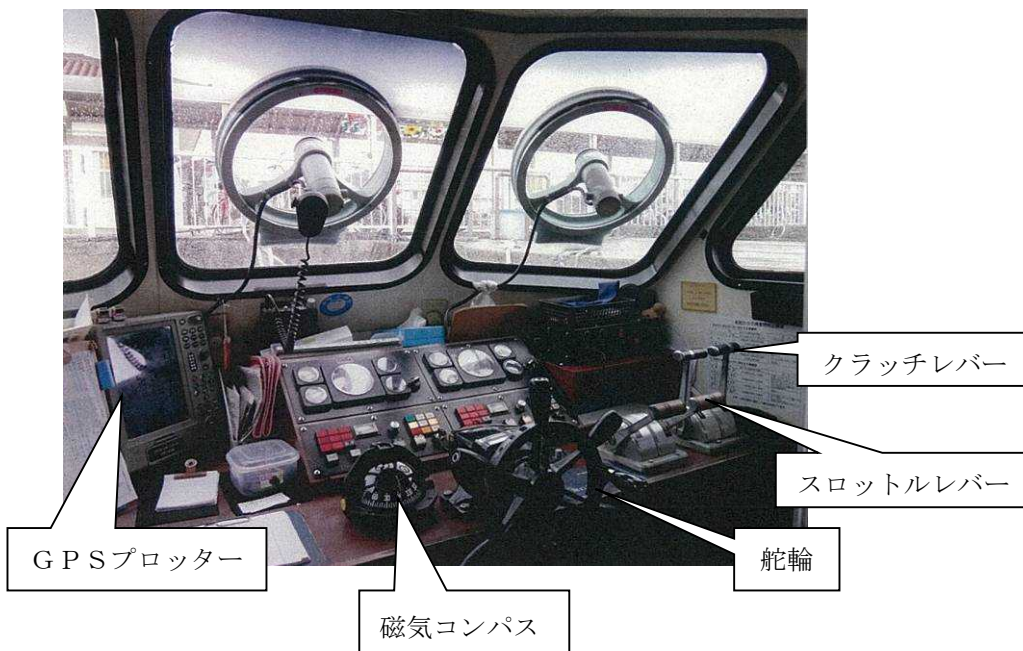
写真4 操舵室

操舵室は、操舵室中央やや右舷側に舵輪、その左隣に磁気コンパスがあり、左舷側にGPSプロッター、右舷側に両舷主機のクラッチレバー及びスロットルレバーが配置され、中央の回転窓下に船内指令装置、後方にVHF無線電話装置等が装備されていた。
