## 船舶事故調査報告書

事故種類	乗揚
発生日時	平成26年12月20日 03時35分ごろ
発生場所	沖縄県宮古島市宮古島北方沖の八重干瀬 八重干瀬北西灯標から真方位168°3,100m付近 （概位 北緯25°01.5′ 東経125°13.9′）
事故の概要	作業船 <sup>ナンカイ</sup> NANKAI 16は、東進中、浅礁に乗り揚げた。 NANKAI 16は、船底外板に擦過傷、プロペラ翼に曲損を生じた。
事故調査の経過	平成26年12月22日、本事故の調査を担当する主管調査官（那覇事務所）ほか1人の地方事故調査官を指名した。 原因関係者から意見聴取を行った。
事実情報 船種船名、総トン数 船舶番号、船舶所有者等 L×B×D、船質 機関、出力、進水等	作業船 NANKAI 16（キリバス共和国籍）、120トン 9176888（IMO番号）、NAGASAKI SHIPPING PTE LTD 33.71m×6.60m×3.00m、鋼 ディーゼル機関、882kW、1997年3月
乗組員等に関する情報	船長 男性 62歳 暫定締約国資格受有者承認証 船長（キリバス共和国発給） 交付年月日 2014年12月3日 （2015年3月3日まで有効） 甲板員 男性 78歳
死傷者等	なし
損傷	船底外板に擦過傷、プロペラ翼に曲損
気象・海象	気象：天気 雨、風向 北西、風力 7、視程 約2海里（M） 海象：波高 約4～5m、潮汐 上げ潮の中央期、潮高 約87cm 沿岸波浪実況図によれば、石垣島東方沖における本事故当日09時の波浪等の状況は、次のとおりであった。 波向 北、波高 2.9m、周期 7秒、風向 北、風速 27ノット（kn） 宮古島地方には、本事故時、強風、波浪注意報が発表されていた。
事故の経過	本船は、船長及び甲板員ほか3人（全員日本国籍）が乗り組み、売船のため阪神港神戸区からインドネシア共和国バタム島に向けて八重干瀬の北方沖を約10knの対地速力で西南西進した。

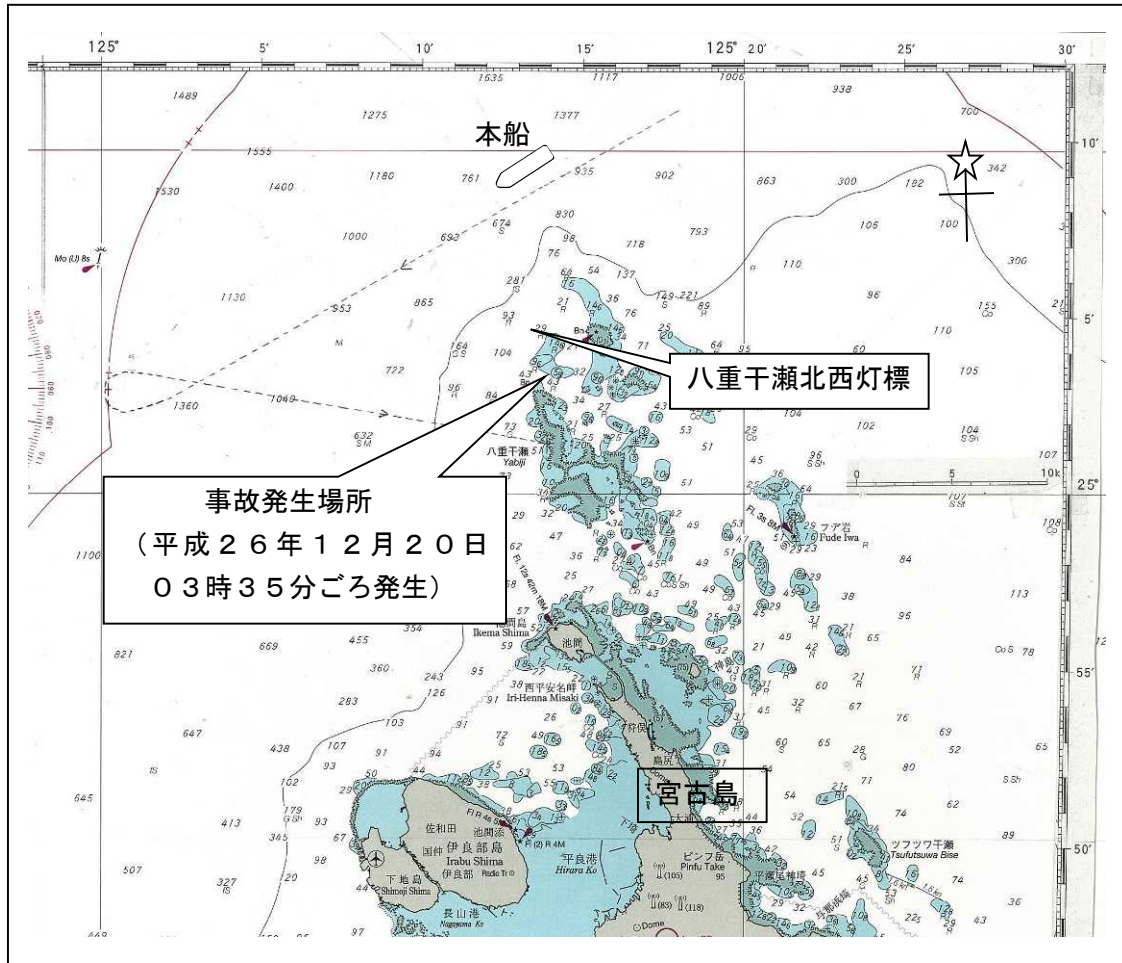
付図1 推定航行経路図

<p>本船は、甲板員が船橋当直についた頃、海上模様は比較的穏やかであったものの、低気圧が発達しながら通過するとの気象予報を入手していた。</p> <p>船長は、自室で仮眠中、船体の動揺で目が覚めて昇橋し、しばらく海上模様を見ていたが、風速約15～17m/sの北西風及び波高約4～5mの波を右舷前方から受けており、続航は困難だと思い、一旦宮古島の東方沖で避泊することにし、平成26年12月20日02時00分ごろ、甲板員に対して反転するように指示し、波を左舷船尾方から受ける針路にして自動操舵で航行を続けた。</p> <p>本船は、レーダー2台及びGPSプロッターを作動させ、レーダーを6Mレンジ、12Mレンジにそれぞれ設定し、ヘッドアップ表示としていたが、レーダー画面に雨や海面反射による映像が出現していたので、船長が雨や海面反射の影響を少なくするための調整を行ったが、雨や海面反射による映像が出現する状況に変わりはなかった。</p> <p>船長は、船橋の左舷側に立って海上模様を見ていたところ、左舷正横方に白色の閃光が見え、甲板員と何を意味するのか話しながら閃光の数を数えるうちに、甲板員が西方位標識（群急閃光、毎15秒に9急閃光、灯色 白）（標識の西側に可航水域があり、東側に浅瀬等の障害物があることを示す。）であることに気付いた。</p> <p>甲板員は、船長に西方位標識であることを伝えるとともに、針路を確認したところ真方位約090°であり、このままでは乗り揚げるのではないかと思った03時35分ごろ、船体に衝撃を感じた。</p> <p>船長は、GPSプロッターで船位を確認して本船が八重干瀬西側の浅礁域前縁部に乗り揚げたことを知った。</p> <p>本船は、船長が03時45分ごろ海上保安庁に救助を要請するとともに、右舷錨を投下して船固めを行い、08時20分ごろ海上保安庁の回転翼機に乗組員全員が吊り上げ救助され、宮古島市宮古空港に搬送された。</p> <p>本船は、25日09時30分ごろ、タグボートにより引き下ろされて宮古島市平良港にえい航された。</p> <p>（付図1 推定航行経路図 参照）</p>

<p>な針路等を確認しなかったため、八重干瀬に向かう態勢で航行していることに気付かず、八重干瀬西側の浅礁域前縁部に乗り揚げたことにより発生したものと考えられる。</p>
<p><b>参考</b></p>	<p>今後の同種事故等の再発防止に役立つ事項として、次のことが考えられる。</p> <ul style="list-style-type: none"> <li>・GPSプロッター等の航海計器を活用して船位及び針路の確認を行うこと。</li> </ul>
