船舶事故調査報告書

平成28年4月28日
 運輸安全委員会（海事専門部会）議決
 委員 庄 司 邦 昭（部会長）
 委員 小須田 敏
 委員 根 本 美 奈

事故種類	転覆
発生日時	平成27年4月25日 09時15分ごろ
発生場所	北海道別海町尾岱沼漁港東北東方沖 尾岱沼港南防波堤灯台から真方位061°5.3海里付近 （概位 北緯43°36.7′ 東経145°19.9′）
事故の概要	漁船第三十八共進丸は、漂泊してほたて貝桁網漁の漁場整備中、転覆した。 第三十八共進丸は、機関等に濡損を生じた。
事故調査の経過	平成27年4月30日、本事故の調査を担当する主管調査官（函館事務所）ほか1人の地方事故調査官を指名した。 原因関係者から意見聴取を行った。
事実情報 船種船名、総トン数 船舶番号、船舶所有者等 L×B×D、船質 機関、出力、進水等	漁船 第三十八共進丸、4.9トン HK3-123835（漁船登録番号）、個人所有 12.36m(Lr)×2.79m×1.03m、軽合金 ディーゼル機関、421kW（動力漁船登録票による）、平成13年12月
乗組員等に関する情報	船長 男性 36歳 一級小型船舶操縦士・特殊小型船舶操縦士・特定 免許登録日 平成10年3月20日 免許証交付日 平成24年4月11日 （平成30年3月19日まで有効）
死傷者等	なし
損傷	機関、航海計器等に濡損
気象・海象	気象：天気 晴れ、風向 西、風力 3、視界 良好 海象：海上 平穏、水温 約4℃、潮流 下げ潮の中央期
事故の経過	本船は、船長ほか4人が乗り組み、尾岱沼漁港東北東方沖の漁場で、「八尺」と呼ばれる縦約1.5m、横約2.0mの鉄製桁及び袋網から構成される重量約400kgの桁網2台を両舷から海中にそれぞれ投入し、えい網作業を行ってほたて貝約3tを漁獲した。 本船は、操業を終え、平成27年5月に稚貝を放流する漁場に移動し、海底の‘ほたて貝の貝殻、ひとで等’（以下「貝殻等」という。）を除去する漁場整備のため、えい網作業を行った後、船首を南東方に

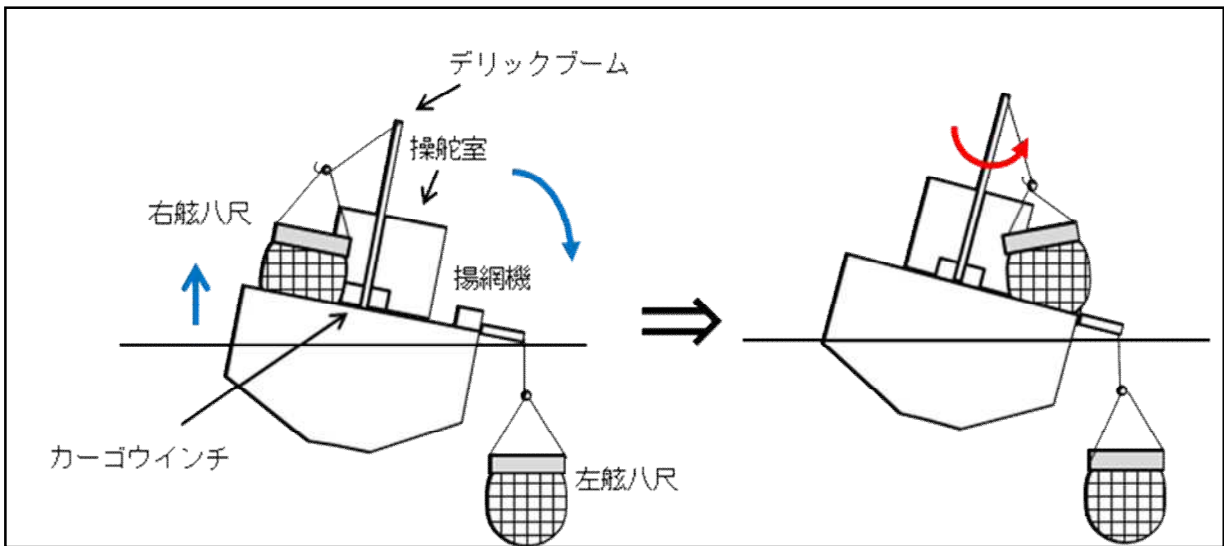
付図2 事故発生時の状況

<p>向けて漂泊し、八尺を揚収するため揚網機で左右の八尺を海面付近まで巻き揚げた。</p> <p>本船は、船長が、操舵室右舷側の外壁に設置したレバーでカーゴウインチを操作し、右舷側の八尺（以下「右舷八尺」という。）を船首部の船体中心線上に固定した長さ約8mのデリックブームで船上に吊り上げ、前後に振れ止めロープを1本ずつ取って舷側に平行に仮置きした後、袋網を吊り上げて貝殻等を甲板上に出した。</p> <p>本船は、左舷側に傾斜する状況下、袋網が空になった右舷八尺を舷側の仮置き場所に戻すため、船長がカーゴウインチを操作し、他の乗組員が、振れ止めロープを外して右舷八尺の両側にそれぞれ2人が配置につき、右舷八尺を約90°回転させるため吊り上げたところ、船体の左舷側への傾斜により右舷八尺を右舷舷側へ押し出せなかったため、一旦右舷八尺を甲板上に下ろした。</p> <p>本船は、乗組員4人が右舷八尺の右舷側につき、再度右舷八尺を吊り上げたところ、船体の左舷側への傾斜が増大し、右舷八尺が左舷側へ振られた。</p> <p>本船は、左舷側排水口から海水の流入が始まり、乗組員が、海面付近まで巻き揚げていた左舷側の八尺（以下「左舷八尺」という。）を海底まで下ろして左舷側への傾斜を軽減しようとしたが、揚網機のストッパーが外れず、また、船長は、船尾甲板に置いたほたて貝が入ったかごを右舷側に移動しようとしたが、左舷船尾のブルワークトップを越えて海水が流入していてどうすることもできなかった。</p> <p>本船は、更に左舷側へ傾斜し、4月25日09時15分ごろ、左舷側に転覆した。</p> <p>状況を目撃した僚船は、救助に向かうとともに所属する漁業協同組合に無線で連絡した。</p> <p>乗組員5人は、転覆した本船の船底に上がっているところを、僚船に救助されて尾岱沼漁港に戻り、本船は、起重機船で引き起こされた後、同船にえい航されて尾岱沼漁港に戻った。</p> <p>(付図1 事故発生場所概略図、付図2 事故発生時の状況、付図3 本船の状況 参照)</p>
<p>その他の事項</p>	<p>本船の出港時の喫水は、船首約0.25m、船尾約1.50mであった。</p> <p>本船は、上甲板下には、船首から順に空所、魚倉、機関室、船員室、舵取機室が配置され、ブルワークの高さは船首部で約1.15m、船体中央付近で約0.7m、船尾部で約0.8mであった。</p> <p>デリックブームは、船体中心線上、船尾方向に仰角約72°として両舷各5本のワイヤで固定されていて、基部のカーゴウインチから先端の滑車を通してフック付きの吊り索を出し、八尺を吊り上げるようになっていた。</p>

<p>船長は、ふだん、八尺を揚収する際は、右舷側から行き、漁獲物を出した後の八尺を吊り上げるときは、いつも左舷側に傾斜しており、本事故当時も八尺を押し出せないほどの傾斜であったが、特に異常な傾斜とは思っていなかった。</p> <p>乗組員は、ふだん、右舷八尺の吊り上げ時、船体の左舷側への傾斜が通常より大きいと感じる際は、左舷八尺を海底に下ろしたり、左舷八尺の袋網を切断してほたて貝等を放出するなどして、船体傾斜を調整していた。</p> <p>本船は、本事故当時、漁獲した約3 tのほたて貝を40～50個のかごに分割し、魚倉及び船尾甲板上に積載しており、荷崩れはなかった。</p> <p>本船は、ふだんから1回の出漁で約3 tのほたて貝を漁獲しており、その際、海面が排水口付近になるまで船体が沈下していた。</p> <p>本船の乗組員は、全員、救命胴衣を着用していた。</p>
<p>分析</p> <p>乗組員等の関与 船体・機関等の関与 気象・海象等の関与 判明した事項の解析</p>	<p>あり なし なし</p> <p>本船は、尾岱沼漁港東北東方沖において漁場整備中、船体が左舷側に傾斜する状況下、船長が、右舷八尺を舷側の仮置き場所に戻すため吊り上げたものの、傾斜により右舷八尺を押し出せないの一旦甲板上に下ろした際、船体傾斜の調整を図らないで、再度右舷八尺を吊り上げたことから、右舷八尺が左舷側へ振られ、左舷側への傾斜が増大して転覆したものと考えられる。</p> <p>船長は、右舷八尺を一旦甲板上に下ろした際、八尺を押し出せないほどの傾斜であったが、特に異常な傾斜とは思っていなかったことから、反対舷の八尺を海底に下ろすなどして船体傾斜の調整を図らなかったものと考えられる。</p>
<p>原因</p>	<p>本事故は、本船が、尾岱沼漁港東北東方沖において漁場整備中、船体が左舷側に傾斜する状況下、船長が、右舷八尺を舷側の仮置き場所に戻すため吊り上げたものの、傾斜により右舷八尺を押し出せないの一旦甲板上に下ろした際、船体傾斜の調整を図らないで、再度右舷八尺を吊り上げたため、右舷八尺が左舷側へ振られ、左舷側への傾斜が増大して転覆したことにより発生したものと考えられる。</p>

<p>参考</p>	<p>今後の同種事故等の再発防止に役立つ事項として、次のことが考えられる。</p> <ul style="list-style-type: none"> ・八尺を船上で吊り上げる際は、漁獲量、船体の沈下量、船体傾斜等に注意し、傾斜が大きく八尺を仮置き場所に戻す作業が通常どおり行えない場合は、反対舷の八尺を海底に下ろすなどして荷重を軽減し、船体傾斜の調整を図ること。
