船舶事故調査報告書

平成28年4月14日
 運輸安全委員会（海事専門部会）議決
 委員 庄 司 邦 昭（部会長）
 委員 小須田 敏
 委員 根 本 美 奈

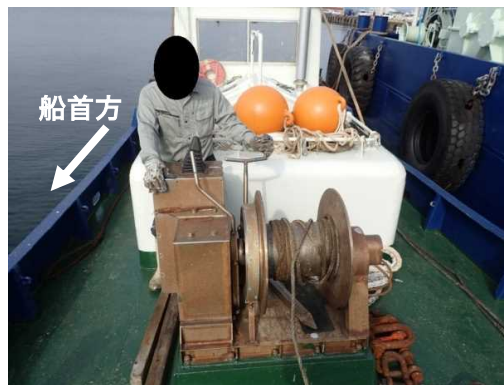
甲板員Aは、A船ウインチの後方に立ち、A船ウインチのクラッチを切った状態で左手でブレーキレバーを操作し、ブレーキを緩めて本件ワイヤを繰り出ししながら、B船錨を入れる作業を開始したところ、本件ワイヤが急速に送出し始めたことを知った。（写真1参照）

写真1 A船ウインチの操作状況

A船は、本件ワイヤ全てを送出したものの、B船錨が海底に届かなかったため、本件ワイヤが急激に緊張し、16時40分ごろ、本件ワイヤが、シャックルから外れて跳ね上がり、甲板員Aの左手甲に当たった。

<p>分析</p> <p>乗組員等の関与</p> <p>船体・機関等の関与</p> <p>気象・海象等の関与</p> <p>判明した事項の解析</p>	<p>あり</p> <p>なし</p> <p>なし</p> <p>A船は、仙台塩釜港仙台区において、B船錨を投入する際、甲板員Aが、水深を確認しなかったことから、本件ワイヤの長さを超える水深であることに気付かずにA船ウインチのブレーキを操作したところ、本件ワイヤ全てを送出したものの、B船錨が海底に届かず、本件</p>

<p>ワイヤが、急激に緊張してシャックルから外れて跳ね上がり、甲板員Aの左手甲に当たって負傷したものと考えられる。</p> <p>甲板員Aは、本事故当時、本事故前日とほぼ同じ着岸場所であったことから、本事故発生場所の水深を事前に確認しなかったものと考えられる。</p>
原因	<p>本事故は、A船が、仙台塩釜港仙台区において、B船錨を投入する際、甲板員Aが、水深を確認しなかったため、本件ワイヤの長さを超える水深であることに気付かずにA船ウインチのブレーキを操作したところ、本件ワイヤ全てを送出したものの、B船錨が海底に届かず、本件ワイヤが、急激に緊張してシャックルから外れて跳ね上がり、甲板員Aの左手甲に当たったことにより発生したものと考えられる。</p>
参考	<p>今後の同種事故等の再発防止に役立つ事項として、次のことが考えられる。</p> <ul style="list-style-type: none"> ・ 投錨作業を行う際は、水深を確認すること。
