船舶事故調査報告書

事故種類	乗組員負傷
発生日時	平成27年6月30日 10時00分ごろ
発生場所	宮城県石巻市石巻港大手ふ頭南方 石巻港雲雀野防波堤灯台から真方位015° 2,400m付近 （概位 北緯38° 25.1′ 東経141° 16.3′）
事故の概要	押船海咲丸は、バージKT-18との連結作業中、甲板員1人が負傷した。
事故調査の経過	平成27年7月28日、本事故の調査を担当する主管調査官（仙台事務所）ほか1人の地方事故調査官を指名した。 原因関係者から意見聴取を行った。
事実情報 船種船名、総トン数 船舶番号、船舶所有者等 L×B×D、船質 機関、出力、進水等	A 押船 海咲丸、19トン 260-45241大阪、宗田造船株式会社、パールライン株式会社（船舶借入人） 16.14m×5.40m×1.95m、鋼 ディーゼル機関2基、1,250kW（合計）、平成19年3月 B バージ KT-18、1,900トン（載貨重量） なし、宗田造船株式会社 53.50m×13.00m×4.10m、鋼 機関なし、不詳
乗組員等に関する情報	A 船長 男性 33歳 一級小型船舶操縦士・特定 免許登録日 平成24年1月27日 免許証交付日 平成24年1月27日 （平成29年1月26日まで有効） 甲板員A 男性 56歳 一級小型船舶操縦士 免許登録日 平成27年6月4日 免許証交付日 平成27年6月4日 （平成32年6月3日まで有効） 甲板員B 男性 26歳 一級小型船舶操縦士 免許登録日 平成27年6月11日

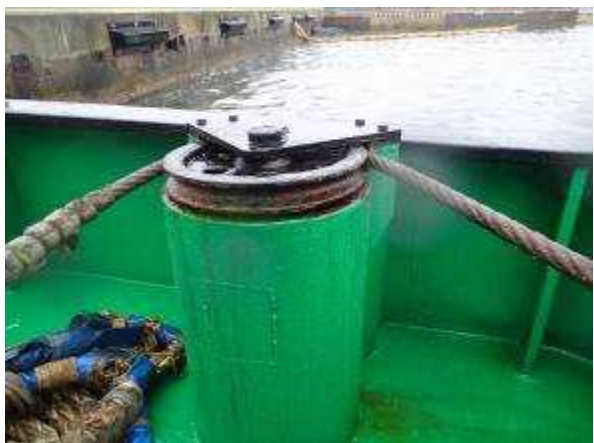
写真3 本件ローラ

<p>甲板員Aは、甲板員Bの声を聞いて振り返り、左手でストップの合図を送るとともに声を掛けたが、平成27年6月30日10時00分ごろ、本件ワイヤに掛けていた右手の母指が本件ワイヤと本件ローラとの間に挟まれた。</p> <p>甲板員Bは、甲板員Aの叫び声を聞いて本件ドラムを停止し、甲板員Aの右手が本件ローラに巻き込まれている状況を見て、本件ワイヤを繰り出して救助に当たった。</p> <p>船長は、操舵室で悲鳴を聞き、船尾方を見て本事故の発生に気付く、直ちに機関を中立にして船尾甲板に下り、甲板員Aをボートで搬送するよう指示し、陸上の担当者に救援を要請した。</p> <p>甲板員Aは、病院に搬送され、母指末節骨骨折及び軟部組織欠損と診断された。</p> <p>(付図1 事故発生場所概略図、写真1 A船船尾、写真2 A船操舵室から見た船尾甲板、写真3 本件ローラ、写真4 本件ドラム操作位置から見た本件ローラ 参照)</p>
<p>その他の事項</p>	<p>甲板員Aは、バージの連結作業を何百回と行っており、同作業に慣れていた。</p> <p>甲板員Aは、本事故前、本件ワイヤが本件ビットに掛かる前に、別の甲板員が本件ワイヤの先端部を持っている状態で本件ドラムを巻いてしまったことで、焦りを感じた状態で作業を行っていた。</p> <p>甲板員Aは、夢中で作業を行っており、本件ワイヤのアイが本件ビットに掛かったことにも、船長から本件ドラムを巻くように指示を受けたことにも気付かなかった。</p> <p>船長は、通り掛かった甲板員Bに本件ドラムを巻くように指示した際、甲板員Aが本件ドラムの近くにいるのを見た。</p> <p>甲板員Bは、本件ドラムを操作する際、甲板員Aの身体に妨げられて同人の右手が本件ワイヤに掛かっている状況が見えなかった。</p> <p>甲板員Aは、甲板員Bの巻きますと言う声を聞いたが、本件ワイヤに掛けた右手を離さずに左手を前に押すような格好でストップの合図を送った。</p> <p>甲板員Bは、甲板員Aが送ったストップの合図に気付かなかった。</p>
<p>分析</p> <p>乗組員等の関与</p> <p>船体・機関等の関与</p> <p>気象・海象等の関与</p> <p>判明した事項の解析</p>	<p>A あり、B なし</p> <p>A なし、B なし</p> <p>A なし、B なし</p> <p>A船は、B船との連結作業中、甲板員Aが、本件ワイヤのアイが本件ビットに掛かったことにも、船長から本件ドラムを巻くように指示を受けたことにも気付かず、本件ローラの近くで本件ワイヤを引き出す作業を続けていたことから、甲板員Bが本件ドラムを巻いた際、甲板員Aの右手の母指が本件ワイヤと本件ローラとの間に挟まれて負傷</p>

<p>したものと考えられる。</p> <p>甲板員Aは、本事故前に本件ドラムを誤って巻いたことで、焦りを感じた状態で本件ワイヤを引き出す作業を行っていたことから、本件ワイヤのアイが本件ビットに掛かったことにも、船長から本件ドラムを巻くように指示を受けたことにも気付かなかった可能性があると考えられる。</p> <p>船長は、甲板員Aに本件ドラムを巻くように指示したものの同からの応答がなかったことから、通り掛かった甲板員Bに本件ドラムを巻くように指示したものと考えられる。</p> <p>船長は、甲板員Bに指示した際、甲板員Aが本件ドラム付近にいたことから、甲板員Aを本件ローラ付近等の危険が生じる可能性のある区域から離すように指示しなかったものと考えられる。</p> <p>甲板員Bは、甲板員Aに本件ロープを巻く旨を伝えたこと及び甲板員Aの右手が同人の身体に妨げられて見えなかったことから、本件ドラムを操作したものと考えられる。</p>
原因	<p>本事故は、A船が、B船との連結作業中、甲板員Aが、本件ワイヤのアイが本件ビットに掛かったことにも、船長から本件ドラムを巻くように指示を受けたことにも気付かず、本件ローラの近くで本件ワイヤを引き出す作業を続けていたため、甲板員Bが本件ドラムを巻いた際、甲板員Aの右手の母指が本件ワイヤと本件ローラとの間に挟まれたことにより発生したものと考えられる。</p>
参考	<p>今後の同種事故等の再発防止に役立つ事項として、次のことが考えられる。</p> <ul style="list-style-type: none"> ・作業の指揮者は、通常と異なる手順が発生した際、安全の確保をより徹底すること。 ・ウインチドラム等を操作する際は、危険区域を設定し、同区域に人員がいないことを確認した後にすること。
