## 船舶事故調査報告書

事故種類	衝突
発生日時	平成27年7月27日 15時15分ごろ
発生場所	青森県八戸市八戸港北東方沖 <small>さめかど</small> 鯨角灯台から真方位047° 14.5海里（M）付近 （概位 北緯40° 42.2′ 東経141° 48.5′）
事故の概要	漁船 <small>だいしん</small> 大進丸は、西進中、また、プレジャーボート <small>サルティ</small> SALTY-2nd は、漂泊中、両船が衝突した。 SALTY-2nd は、船長が負傷し、船体に亀裂を伴う破口等を生じ、また、大進丸は、船体に亀裂を伴う擦過傷を生じた。
事故調査の経過	平成27年7月30日、本事故の調査を担当する主管調査官（仙台事務所）を指名した。 なお、後日、1人の地方事故調査官を新たに指名した。 原因関係者から意見聴取を行った。
<b>事実情報</b> 船種船名、総トン数 船舶番号、船舶所有者等 L×B×D、船質 機関、出力、進水等	A 漁船 大進丸、4.9トン AM3-34801（漁船登録番号）、個人所有 11.80m（Lr）×3.00m×0.77m、FRP ディーゼル機関、355.00kW、平成2年3月10日 第212-4137号（船舶検査済票の番号） B プレジャーボート SALTY-2nd、5トン未満 293-34297岩手、個人所有 8.55m（Lr）×2.50m×0.92m、FRP ディーゼル機関、129.00kW、平成11年9月
乗組員等に関する情報	A 船長A 男性 58歳 一級小型船舶操縦士・特殊小型船舶操縦士・特定 免許登録日 昭和52年6月24日 免許証交付日 平成24年1月19日 （平成29年11月15日まで有効） B 船長B 男性 51歳 一級小型船舶操縦士・特殊小型船舶操縦士・特定 免許登録日 平成21年10月29日 免許証交付日 平成26年10月14日 （平成31年10月28日まで有効）

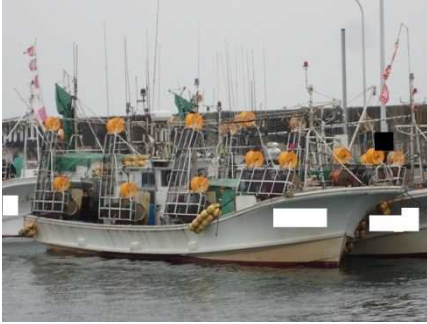
死傷者等	軽傷 1人（船長B）
損傷	A 船首外板に亀裂を伴う擦過傷 B 右舷中央外板に亀裂を伴う破口、操舵室側壁の圧壊
気象・海象	気象：天気 晴れ、風向 東、風力 3、視界 良好 海象：波向 東、波高 約50cm
事故の経過	<p>A船は、船長Aほか1人が乗り組み、八戸港北東方沖において、いかに一本釣り漁を終え、青森県三沢市三沢漁港に向けて約10ノットの対地速力で、自動操舵により約260°～270°（真方位）の針路で航行した。</p> <p>船長Aは、漁場を出発後、操舵室中央の床に固定した椅子に腰を掛け、目視及び3Mレンジとしたレーダーにより見張りを行っていたところ、船首方に八戸港に向けて南西進する4隻の漁船群のレーダー映像を認めたので、操舵及び機関の遠隔操縦装置を使用して同漁船群を避けた。</p> <p>船長Aは、目視及びレーダー画面上で、船首方の同航する2、3隻の僚船以外の船舶を確認できなかったため、船首方には僚船以外に他船はいないものと思い、後部甲板の左舷側に移動して左舷方を向きながら、釣針及び釣り糸の手入れを行っていたところ、平成27年7月27日15時15分ごろ、八戸港北東方沖において、衝撃を感じた。</p> <p>船長Aは、ボンデン等の漂流物と接触したのではないかと思い、周囲を確認したところ、B船と衝突したことを知り、主機を後進にかけてB船から離れた後、左転して船首部をB船の船尾部に接舷した。</p> <p>船長Aは、船長BをA船に移乗させた後、本事故の発生を船舶電話で所属する漁業協同組合に、無線で僚船にそれぞれ連絡した。</p> <p>A船は、B船と共に三沢漁港に帰港した。</p> <p>B船は、船長Bが1人で乗り組み、八戸港北東方沖の釣り場に着き、機関を中立として船尾にスパンカーを掲げた状態で、船首を北東方から東方に向けて釣りを開始した。</p> <p>船長Bは、目視及び3Mレンジとしたレーダーで見張りを行い、北方から南方に流れる潮の影響で釣り糸が船底に潜り込まないように、主機及び舵を使用して船首方位を修正しながら後部甲板で釣りを行っていたところ、右舷船首方2M付近に航行中のA船を視認した。</p> <p>船長Bは、A船が針路を変えずに右舷船首方1M付近に接近したものの、数隻の漁船群がB船の南方を通過したのを確認していたので、A船も同漁船群と同様にB船の南方を通過するか、又は釣果を確認するために近づいてくるのではないかと思い、船首方位を修正せずにA船の動静を観察していた。</p> <p>船長Bは、B船の船首方位が次第に北方を向いた状態となり、A船が同じ速力でB船の右舷方500～600m付近に接近したので危険を感じ、釣り糸を電動リールで巻き上げた後、B船を移動させようと</p>

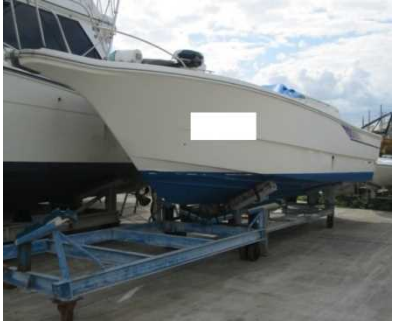
<p>した。</p> <p>船長Bは、A船が更に右舷方30m付近に接近したので、釣り糸の巻上げが終了していなかったものの、B船を移動させようと思ったが、前進してA船を避けるか又は後進して避けるか判断できなくなり、とっさにキャビンの左舷側に身をかがめたところ、B船の右舷中央部とA船の船首部とが衝突した。</p> <p>船長Bは、船体の損傷状況を確認し、自力での航行が不可能であったので、A船に移乗して船長AにB船のえい航を依頼した後、所属するボートクラブの関係者に、携帯電話で本事故の発生を連絡し、海上保安庁への通報を依頼した。</p> <p>船長Bは、左肩及び腰部を打撲した。</p> <p>B船は、来援したA船の僚船により、A船の僚船に搭載していた排水ポンプでB船の浸水箇所から排水しながら、三沢漁港にえい航された。</p> <p>(付図1 事故発生経過概略図 参照)</p>
<p>その他の事項</p>	<p>船長Aは、本事故発生場所付近で、釣りをしているプレジャーボートを見掛けたことがあまりなかった。</p> <p>A船は、いか釣り機が配置されている関係で船首方に死角が生じていたが、操舵室内を移動すれば死角を解消することができた。</p> <p>船長Aは、本事故当時、レーダーに備えられていた接近警報（他船と接近した際の警報）を使用していたが、警報音の音量設定を低くしており、本事故発生前に同警報が作動したかもしれないが、操舵室外にいたので聞こえなかったと本事故後に思った。</p> <p>A船の甲板員は、本事故当時、風よけ及び日よけ用として前部甲板上を覆うように張られたオーニング内で、いかの選別及び箱詰め作業を行っていた。</p> <p>船長Aは、本来、甲板員だけが釣針及び釣り糸の手入れ作業を行うことにしていたが、本事故当時、周囲に他船がおらず海面の状況も良好であったので、同作業を手伝うこととした。</p> <p>B船には、音響信号器具として、モーターホーンが装備されていたが、船長Bは、本事故発生前、注意喚起信号を行わなかった。</p> <p>船長Bは、本事故当時、膨張式の救命胴衣を着用していた。</p> <p>(写真1、写真2参照)</p>
