船舶事故調査報告書

平成28年5月12日
 運輸安全委員会（海事専門部会）議決
 委員 庄司邦昭（部会長）
 委員 小須田 敏
 委員 根本美奈

| 事故の概要 | プレジャーボート ^{アート} ART GARAGE ^{ガレージ} は、係留中、火災が発生した。 ART GARAGE は、全損となった。 |

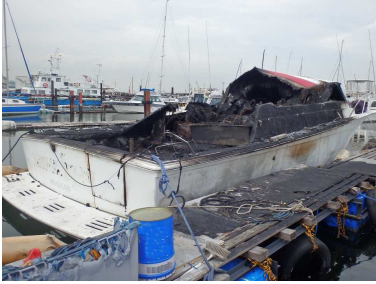
| | <p>(写真1、写真2参照)</p> <div style="display: flex; justify-content: space-around;"> </div> <p>写真1 焼損状況 (右舷船尾方向から撮影) 写真2 焼損状況(左舷船尾部付近) (船尾甲板から撮影)</p> |
| <p>その他の事項</p> | <p>本船は、船長が平成27年2月ごろ中古で購入し、月に1回程度、週末に釣りなどのレジャーを目的に使用されていた。</p> <p>本船は、平成26年4月24日に定期検査を受け、船長が本事故の1週間前に使用していたが、電気系統の異常は認められなかった。</p> <p>船長は、本事故当日、10時ごろから、本件マリナーで、1週間後に控えた三宅島への出港準備のために船内の清掃、釣り具の用意及び故障した冷凍装置の圧縮機を取り外す作業等を行い、燃料を満タンにして16時00分ごろ帰宅したが、本船に異常を認めていなかった。</p> <p>本船は、本件マリナーに係留中、陸上電源から遮断器に接続されていたキャブタイヤコードのプラグを‘本船の左舷船尾甲板内壁に取り付けたコンセント’（以下「本件コンセント」という。）に挿入して電源が供給されていた。</p> <p>本船は、陸上電源で供給された200V交流電源をインバータ（周波数と電圧を調整する機器）を介して100V交流電源に変換して冷蔵庫等に使用し、また、コンバータ（交流を直流に変換する機器）を介して12V直流電源に変換し、蓄電池2個（容量250Ah）に充電していた。</p> <p>船長は、陸上電源を使用していなければ、火災が生じることはなかったと本事故後に思った。</p> <p>本船は、船首より船尾甲板付近の焼損が激しく、左舷船尾部に集中していた電気配線が焼損しており、船尾甲板下の機関室にはほとんど焼損が見られず、本件コンセントは見当たらなかったものの、陸上電源からのキャブタイヤコードが激しく焼けた状態で船尾甲板の舷縁上に残っていた。</p> |

| | <p>使用していたキャブタイヤコードの焼損が激しいことから、絶縁抵抗が低下していた可能性があると考えられる。</p> <p>本船は、陸上電源にキャブタイヤコードを接続していたことから、同コードが漏電又は短絡して出火した可能性があると考えられるが、焼損が激しいことからその状況を明らかにすることはできなかった。</p> |

| 参考 | <p>今後の同種事故等の再発防止及び被害の軽減に役立つ事項として、次のことが考えられる。</p> <ul style="list-style-type: none"> ・ 電気配線の絶縁計測を行い、漏電や短絡につながる被覆の衰耗状態を点検すること。 |
