船舶事故調査報告書

事故種類 衝突

発生日時 平成27年1月17日 18時05分ごろ

発生場所 東京都中央区隅田川築地大橋下流

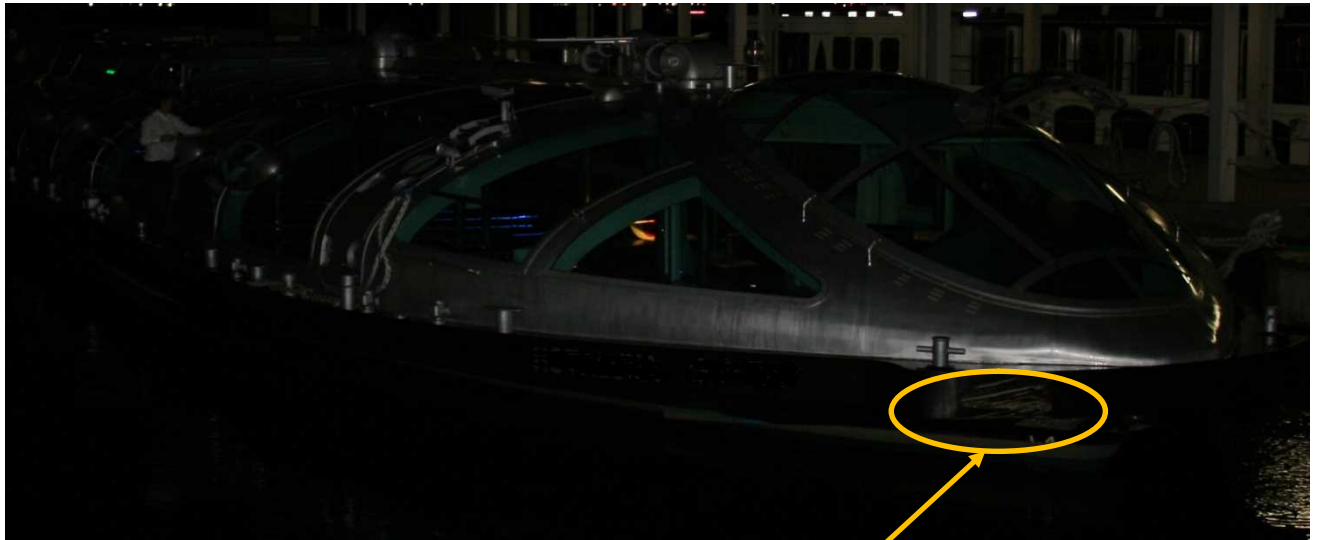
写真1 A船の損傷状況－1

船長Aの口述によれば、A船は、右舷船首部に亀裂を伴う擦過傷を生じた。

2.3から、A船は右舷船首部に亀裂を伴う擦過傷を生じ、B船には損傷がなく、C船は左舷船尾部に擦過傷及び防舷材の脱落等を生じたものと考えられる。

亀裂を伴う擦過傷

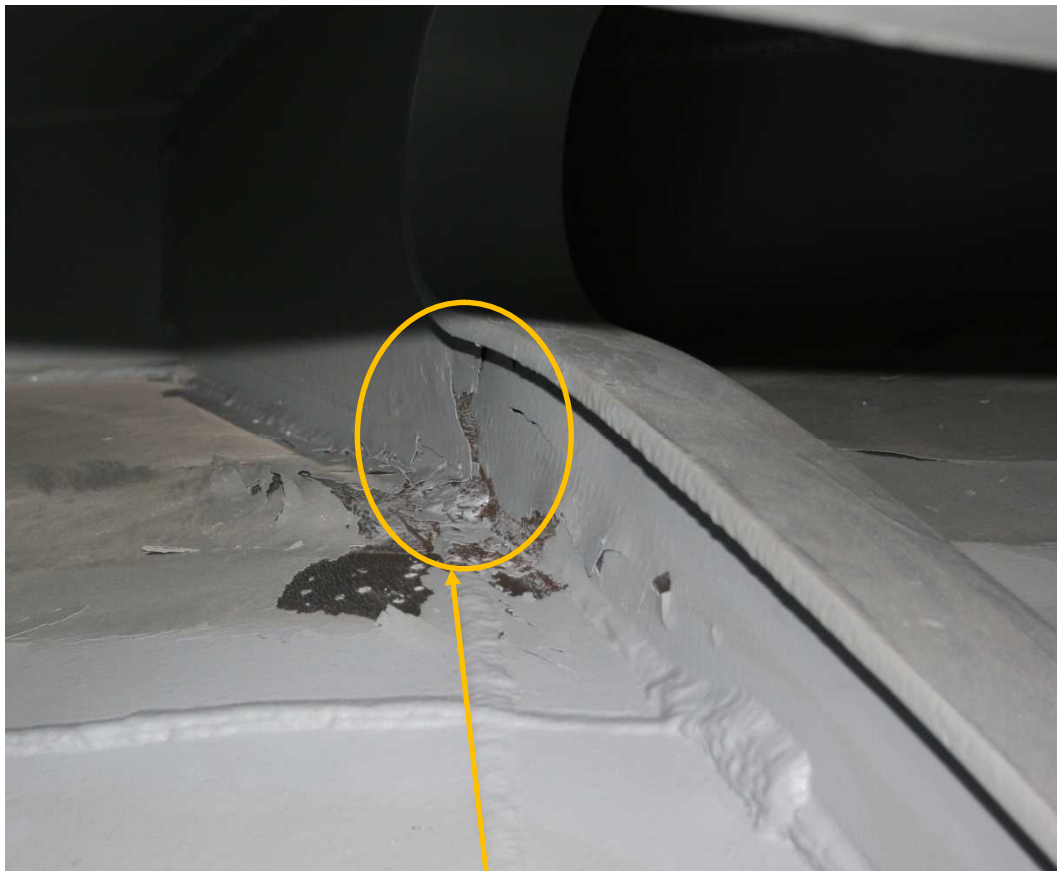
写真2 A船の損傷状況－2

内側から見た亀裂

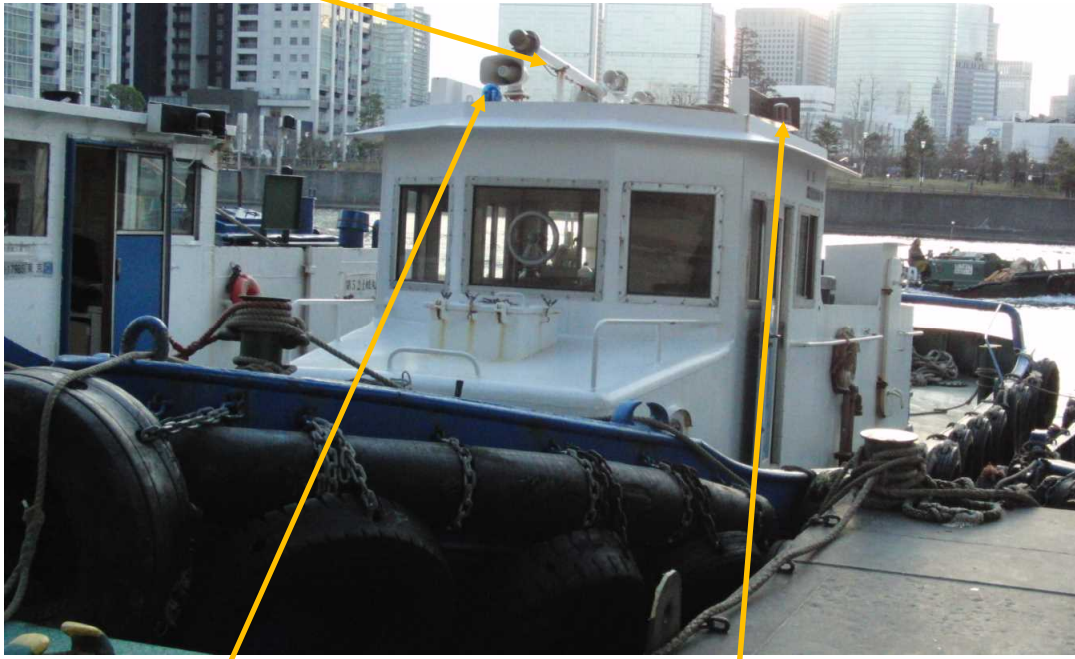
写真3 B船

船長B及び作業員Cの口述によれば、本事故当時、隅田川の橋の下を通過するために、操舵室上のマストを船首側に倒した状態でマスト灯1個を点灯させ、舷灯1対、船尾灯及び引き船灯を表示し、操舵室の屋根上の右舷側に青色の回転灯1個を点灯していた。

B船は法定のマスト灯を、C船は法定の灯火をそれぞれ表示していなかった。

マスト（操舵室の屋根上で、マストを船首側に倒した状態）

夜間、水面から橋桁までの高さが低い等の理由により、マストを倒した場合、当該支障がなくなり次第、マストを復旧して適切にマスト灯を表示すべきである。

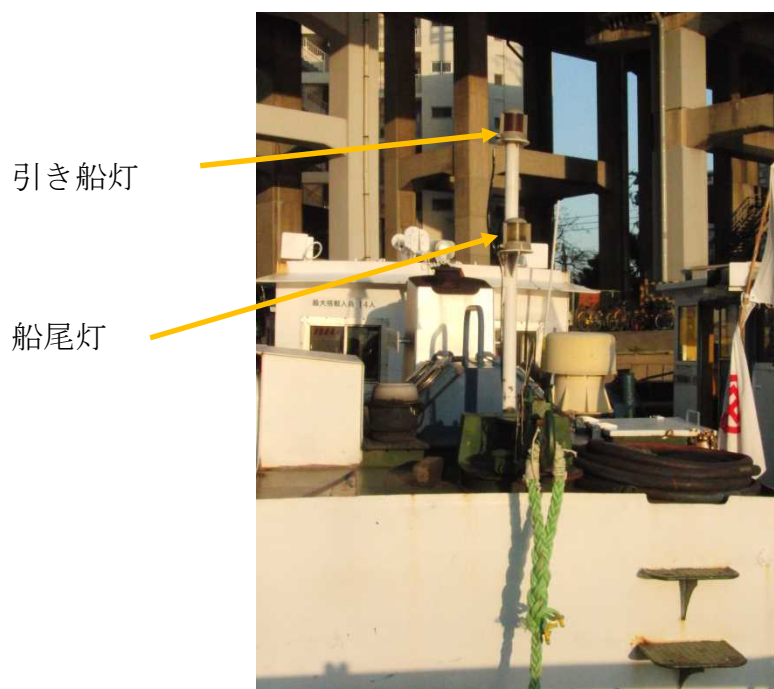
写真4 B船の引き船灯及び船尾灯

船尾灯及び引き船灯は、操舵室後方のハウス上に増設した高さ約2mのマストに設置されていた。

③ 船長Aは、前方の暗がり航行していたB船の船尾灯、引き船灯及びC船の簡易標識灯が竹芝ふ頭の明るい照明に紛れ、B船引船列に気付かなかった可能性があると考えられる。

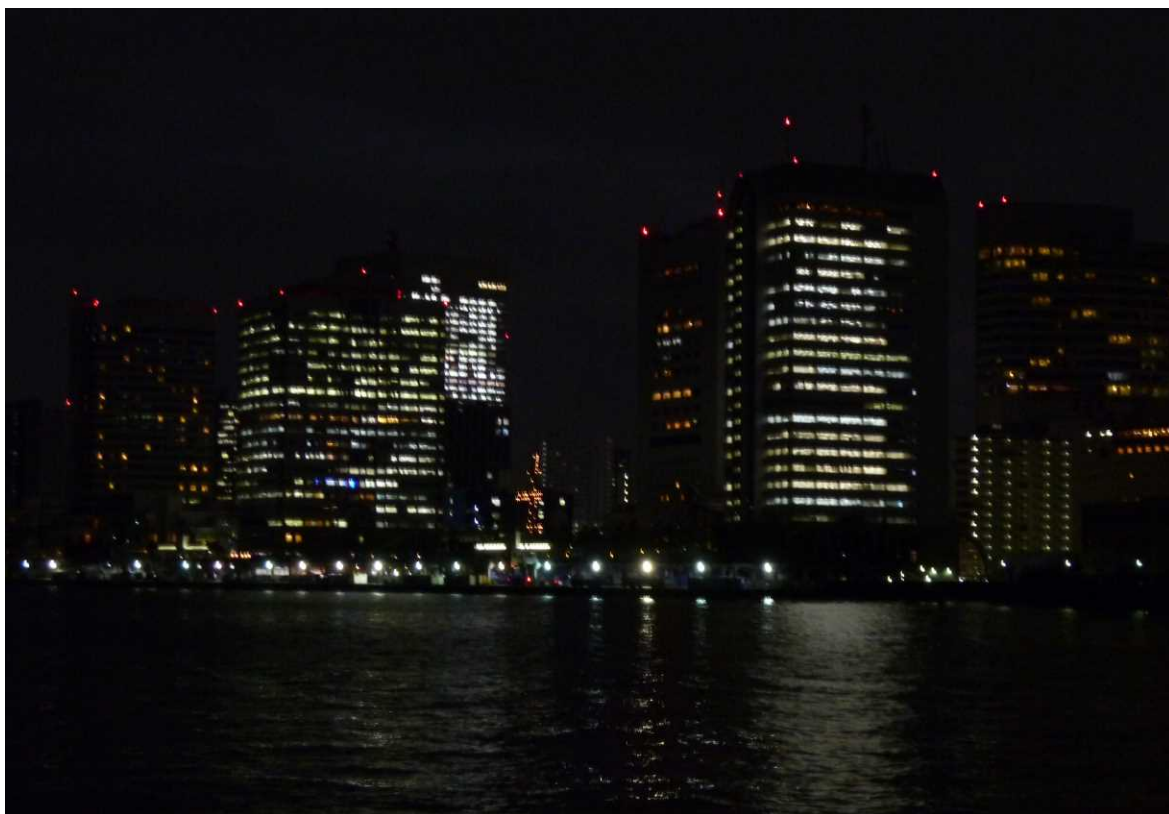
写真5 浜離宮東側の隅田川から見た竹芝ふ頭方向

- (1) 浜離宮側は、樹木が多く、照明がほとんどなく、南側の防潮壁の上辺には照明が取り付けられていたものの、浜離宮側に向けられた照明であり、北側の防潮壁の上辺には照明がなく、水門の両側に水銀灯が各1個あるだけで、浜離宮東側の隅田川水面は暗かった。
 - (2) 浜離宮の西方のオフィスビルは、ガラス張りの窓ガラスのため、明かりが外に漏れていたものの、土曜日で高層ビルの照明も消えていた場合、本事故発生場所は暗いと推測できた。
 - (3) 浜離宮の南方の竹芝ふ頭は、水銀灯が岸壁上に直線的に並んで点灯され、上屋の照明は、周辺のものと比較して明るかった。
 - (4) 本事故発生場所の周囲には、高層の集合住宅が林立しているものの、明るい照明は少なかった。
 - (5) 築地大橋は、工事中のため、照明がほとんどなかった。
- (写真5 浜離宮東側の隅田川から見た竹芝ふ頭方向 参照)

A船が、前路のB船引船列に気付かなかつたのは、前方の暗がり航行していたB船の船尾灯、引き船灯及びC船の簡易標識灯が、竹芝ふ頭の明るい照明に紛れた可能性があると考えられるが、その状況を明らかにすることはできなかった。

- (1) 夜間、明るい照明に船舶の灯火等が紛れていることがあることに留意すること。
- (2) 海上衝突予防法を遵守し、航行状態に応じて適切な灯火を表示すること。
