# 船舶事故調査報告書

事故種類	乗組員死亡
発生日時	不明（平成28年2月10日 15時30分ごろ～11日03時00分ごろの間）
発生場所	不明（千葉県木更津市木更津港内港～木更津市中の島南西方沖）
事故の概要	漁船カネ八丸は、船長が落水して死亡した。
事故調査の経過	平成28年2月12日、本事故の調査を担当する主管調査官（横浜事務所）ほか1人の地方事故調査官を指名した。 原因関係者としての船長からの意見聴取は、本人が本事故で死亡したため、行わなかった。
事実情報 船種船名、総トン数 船舶番号、船舶所有者等 L×B×D、船質 機関、出力、進水等	漁船 カネ八丸、0.5トン CB3-51703（漁船登録番号）、個人所有 6.09m（Lr）×1.47m×0.59m、FRP ガソリン機関（船外機）、30kW（動力漁船登録票による）、不明
乗組員等に関する情報	船長 男性 82歳 二級小型船舶操縦士・特殊小型船舶操縦士・特定 免許登録日 昭和51年6月18日 免許証交付日 平成26年9月9日 （平成31年9月8日まで有効）
死傷者等	死亡 1人（船長）
損傷	船外機に濡損
気象・海象	気象：天気 晴れ、視界 良好 本事故当日の平均の風向及び風速は、北北西～北東及び1.4～5.7m/sであった。 海象：波高 約1.0m、水温 約10℃ 本事故当時、気象に関する警報及び注意報の発表はなかった。
事故の経過	本船は、船長が1人で乗り組み、平成28年2月10日、刺し網漁の目的で木更津港内港を出発し、中の島南西方沖の漁場に向かった。 船長の家族は、22時00分ごろになっても船長が帰宅しないので、僚船の船長（以下「僚船船長」という。）に連絡した。 別の僚船の船長は、僚船船長から連絡を受けて海上保安庁に通報した。

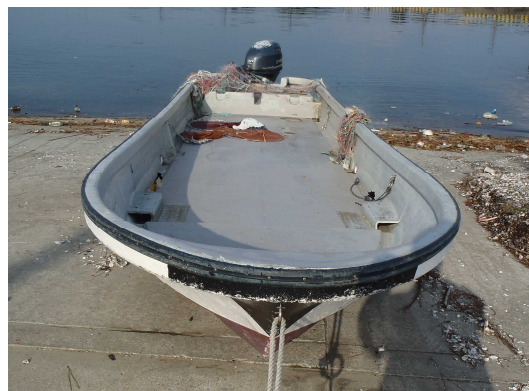
写真1 本船

<p>本船は、海上保安庁による捜索が行われ、11日02時16分ごろ中の島南西方沖において、転覆しているところを発見されたが、無人の状態であった。</p> <p>船長は、03時00分ごろ、本船発見場所付近の海面にうつ伏せの状態で見えているところを海上保安庁のヘリコプターに救助された後、救急車で病院に搬送され、溺死と検案された。</p> <p>本船は、所属する漁業協同組合所有の漁船により内港にえい航された。</p> <p>(付図1 事故発生場所概略図、写真1 本船 参照)</p>
<p>その他の事項</p>	<p>本船は、船体等に衝突の痕跡は見られなかった。</p> <p>僚船船長によれば、船長は約9年前から本船に乗船し、ふだんから1人で刺し網漁を行っており、本船発見場所付近で、午後に刺し網を仕掛け、翌日の朝に揚網していた。</p> <p>僚船船長は、本事故当日、14時30分ごろ～15時30分ごろまでの間、船長と会話をしており、船長が出漁すると言ったので、風が強いので出漁をやめるように言った。</p> <p>船長は、発見時、ジャンパーにカッパのズボンで、長靴を履いており、救命胴衣を着用していた。</p> <p>船長は、身長が約150cm、体重が約50kgであった。</p> <p>本船発見後、本船発見場所付近において、1か所に仕掛けられた刺し網があり、2か所分の刺し網が固まった状態で海中から引き揚げられた。</p> <p>本船の乾舷は、船首約0.55m、船尾約0.50mであった。</p> <p>本船発見場所付近の水深は、約2～3mであった。</p>
<p>分析</p> <p>乗組員等の関与</p> <p>船体・機関等の関与</p> <p>気象・海象等の関与</p> <p>判明した事項の解析</p>	<p>不明</p> <p>不明</p> <p>不明</p> <p>船長は、溺死した。</p> <p>本船は、10日15時30分ごろ内港から漁場に向かった後、11日03時00分ごろ中の島南西方沖において、うつ伏せの状態で見えている船長が発見されたことから、この間において、船長が落水し、溺死したものと考えられる。</p> <p>本船発見後、本船発見場所付近において、1か所分の刺し網が仕掛けられた状態であったことから、操業中に落水した可能性があると考えられるが、その状況を明らかにすることはできなかった。</p> <p>船長は、落水して溺死したものと考えられるが、溺死に至った状況を明らかにすることはできなかった。</p>

<p><b>参考</b></p>	<p>今後の同種事故等の再発防止に役立つ事項として、次のことが考えられる。</p> <ul style="list-style-type: none"> <li>・ 防水型携帯電話等を常に身に付け、落水した際の連絡手段を確保しておくこと。</li> </ul>
------------------	--
