船舶事故調査報告書

事故種類	衝突
発生日時	平成27年6月15日 22時49分ごろ
発生場所	兵庫県姫路市家島観音埼南方沖 <small>ぼうぜ</small> 坊勢港西ノ浦西5号防波堤灯台から真方位069° 2,170m付近 （概位 北緯34° 39.3′ 東経134° 32.5′）
事故の概要	漁船 <small>かづえ</small> 第八一栄丸は、西南西進中、また、漁船 <small>ゴールデンツ</small> GOLDEN II は、北北東進中、両船が衝突した。 第八一栄丸は、乗組員2人が負傷し、船首部に破口等を生じ、また、GOLDEN II は、船長が負傷し、右舷中央部に破口等を生じた。
事故調査の経過	平成27年6月16日、本事故の調査を担当する主管調査官（神戸事務所）ほか1人の地方事故調査官を指名した。 原因関係者から意見聴取を行った。
事実情報 船種船名、総トン数 船舶番号、船舶所有者等 L×B×D、船質 機関、出力、進水等	A 漁船 第八一栄丸、12トン HG2-5535（漁船登録番号）、個人所有 16.58m (Lr) × 3.69m × 1.54m、FRP ディーゼル機関、502kW、平成11年1月29日 B 漁船 GOLDEN II、4.6トン HG3-42226（漁船登録番号）、個人所有 11.45m (Lr) × 2.75m × 0.77m、FRP ディーゼル機関、48kW、昭和60年9月30日
乗組員等に関する情報	A 船長A 男性 29歳 一級小型船舶操縦士 免許登録日 平成18年8月31日 免許証交付日 平成22年8月7日 （平成28年8月30日まで有効） 乗組員A ₁ 女性 61歳 乗組員A ₂ 女性 57歳 B 船長B 男性 58歳 一級小型船舶操縦士・特殊小型船舶操縦士・特定 免許登録日 昭和61年11月10日 免許証交付日 平成23年8月15日

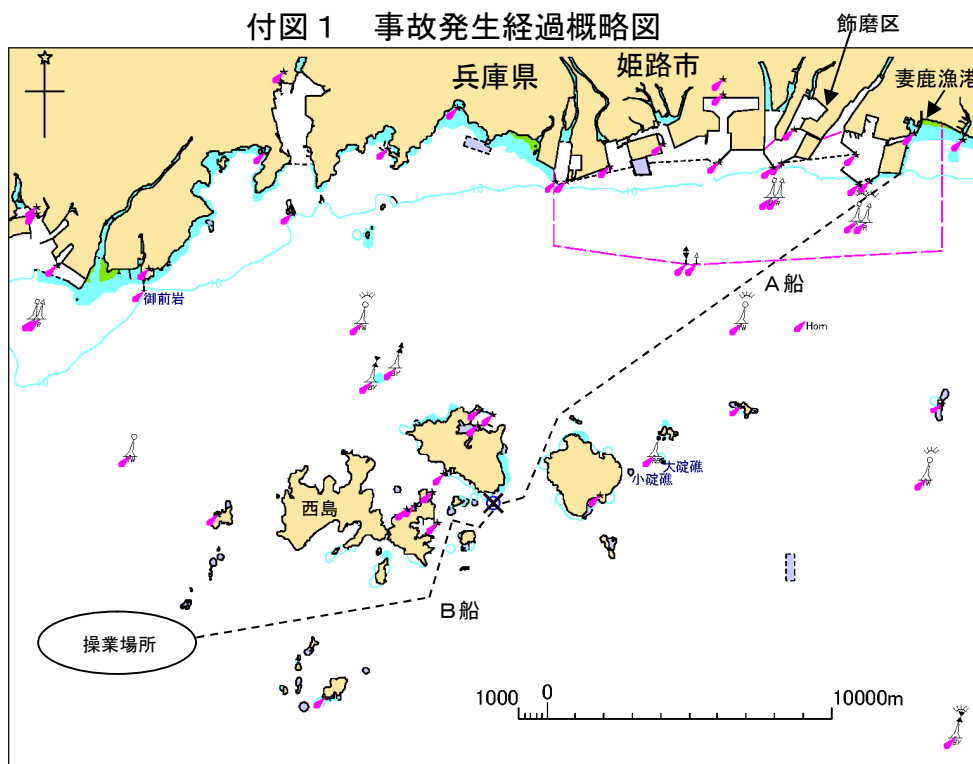
付図1 事故発生経過概略図

(平成28年11月9日まで有効)
死傷者等	A 重傷 2人(乗組員A ₁ 及び乗組員A ₂) B 重傷 1人(船長B)
損傷	A 船首部に破口を伴う擦過傷等 B 右舷中央部に破口及び操舵室、漁労設備に損壊
気象・海象	気象：天気 曇り、風向 東北東、風力 1、視界 良好 海象：海上 平穏、潮汐 高潮期
事故の経過	<p>A船は、船長A、乗組員A₁及び乗組員A₂ほか5人が乗り組み、姫路市妻鹿漁港での荷揚げ作業を終え、船長Aが操舵室左舷側の椅子に腰を掛け、姫路市坊勢漁港奈座地区に向けて約23ノット(kn)の速力(対地速力、以下同じ。)で手動操舵により家島東方沖を南南西進していた。</p> <p>船長Aは、家島観音崎南方沖において、家島の島陰と予定針路線上の定置網の標識灯に注意を向け、奈座地区に向けて西南西進していたところ、平成27年6月15日22時49分ごろ衝撃を感じ、B船と衝突したことを知った。</p> <p>乗組員A₁及び乗組員A₂は、衝突の衝撃で転倒した。</p> <p>船長Aは、乗組員A₁及び乗組員A₂の負傷状況を確認したのち、船長Bを救助し、坊勢漁港長井地区に向かった。</p> <p>B船は、船長Bが1人で乗り組み、姫路市西島南西方沖の操業場所から、家島北方沖の漁場に向けて21時30分ごろ出発した。</p> <p>船長Bは、操舵室左舷側の椅子に腰を掛け、家島南方沖を約8knの速力で自動操舵により北北東進中、右舷船首約20°にA船の緑灯と緑灯より高い位置にある紅灯を認め、緑灯が見えていたことから、このままの針路でA船と右舷対右舷で通過すると思った。</p> <p>船長Bは、ふと、右舷方を見たところ、右舷方至近にA船を認め、スロットルレバーを上げたものの、B船の右舷中央部とA船の船首部とが衝突した。</p> <p>船長Bは、乗組員A₁及び乗組員A₂と共に長井地区から救急艇により姫路市飾磨区に運ばれ、救急車により病院に搬送され、船長Bが、右膝内側側副靭帯損傷、右腓骨遠位端骨折、乗組員A₁が、腰椎横突起骨折、肋骨骨折及び乗組員A₂が、右恥骨骨折、坐骨骨折、仙骨骨折とそれぞれ診断された。</p> <p>B船は、A船の僚船により、長井地区へえい航された。</p> <p>(付図1 事故発生経過概略図、付図2 事故発生経過概略図(拡大) 参照)</p>
